花峯橋を対象とした土木遺産の保存における 3次元モデルの利用可能性

本田 泰寛¹・佐藤 藍羅²・小林 一郎³

Key Words: timber bridge, civil engineering heritage, Hanamine Bridge, conservation, 3D-Model

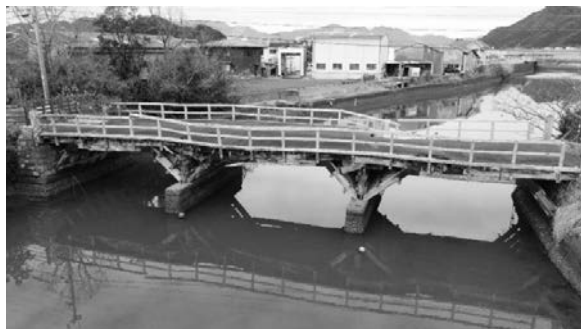
写真-1 花峯橋全景(下流側)

建設から90年以上が経過した花峯橋は、一部補修や変更を受けてはいるものの、橋梁全体にわたって劣化が著しく、崩落している部分も認められる(写真-1)。しかしながら、現状では修復の目途が立っていないため、崩壊・消滅の可能性もある。一方、完成時の図面資料は今のところ確認されておらず、さらに現橋も健全な状態をとどめていないため、保存や将来的な修復を念頭に置いたなんらかの対応が必要なのではないかと考える。

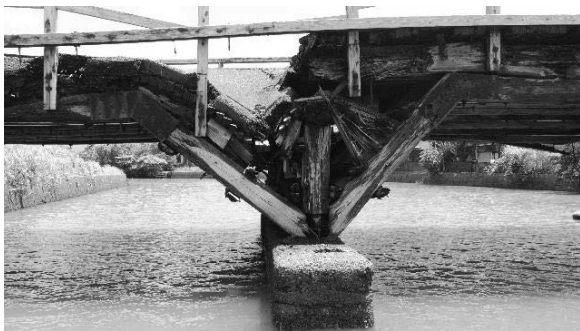
写真-2 上流・左岸側の橋脚付近

このように文化財、土木遺産としての価値が認識されてはいるが、完成から90年以上が経過した本橋は、木材の腐食や割れ等が橋梁全体にわたって認められる。主桁に相当する木材の崩落が主要因となって、橋面は2ヶ所が写真-2のように大きく陥没している。これに伴い、木製高欄も継ぎ手が分離している。木材を連結するために各所に設けられたかすがいや金属板も各所で腐食が認められる（写真-3）。前述のコンクリート橋脚基礎にもクラックや欠損が生じている。

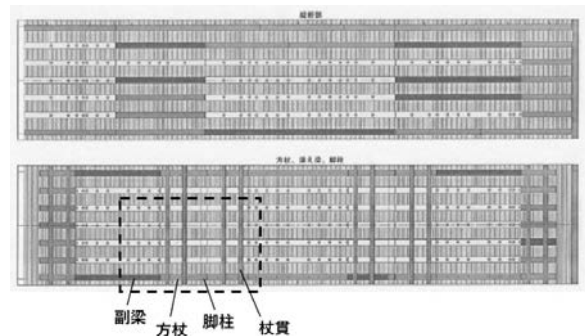
図-5 木材の腐朽状態調査結果(文献8)に加筆

図-5は診断結果を図示したもので、上段は床版直下にある縦桁部、下段は方杖、副梁、脚柱の状態がそれぞれ

平面図で示されている。この図からは、立体的に組み合わされた方杖、副梁、脚柱の位置関係や、実際にどの部材がどの程度劣化しているかを把握することは容易ではない。そこで、この図の診断結果を3次元モデルに反映させた。図-6は、図-5の破線で囲った部分を示しているが、これにより部材と腐朽度の対応の把握が容易になる。

2015(平成27)年時点における花峯橋の各部材の腐朽・劣化状態の診断が実施された⁸⁾。表-1は腐朽度の判定表である。文献8)では、腐朽度A~B(0~40%)の部分は再利用できるが、腐朽度C~E(40~100%)の部分は再利用は不可能とされている。
