令和2年7月豪雨球磨川浸水域における 宅地の変遷

寺村 淳¹・未留 壮真²

令和2年7月豪雨で大きな災害が発生した球磨川流域の人吉地域では、球磨川本川に隣接する範囲で広い浸水被害が発生した。球磨川は水害の頻発する河川でこれまでも繰り返し浸水被害は発生している。

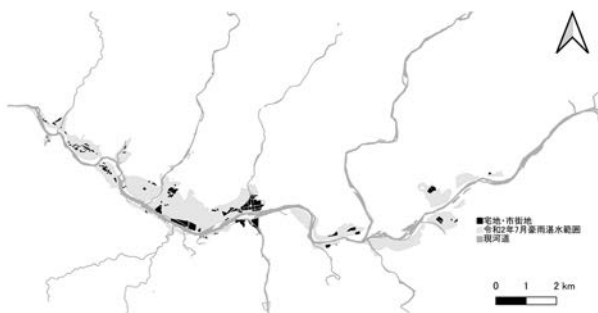
図-3 浸水範囲内の1901年頃の宅地・市街地

球磨盆地の令和2年7月豪雨浸水範囲内の宅地・市街地の状況を、各年代ごとの5万分の1地形図から抽出すると図-3~9の様になった。

これを見ると、浸水範囲内には1901年頃(明治30年代)の時点で、人吉の中心市街地以外にもすでにいくつかの集落が存在していたことが判る。一方で浸水範囲内で宅地・市街地が拡張していくのは、人吉市街の右岸下流側(東側)の万江川合流点までの区間のみが顕著で、それ以外の地域ではほぼ増減が見られない。宅地の面積は1950年代から1960年代に急激に増加しており、この際も人吉市の右岸下流側の市街化が顕著で、他の地域では大きな変化は見られない。

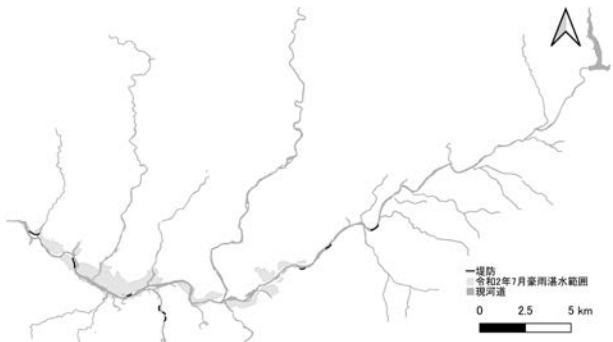
図-10 球磨盆地の1901年頃の築堤状況

築堤の状況については、球磨盆地の平野部全体について、各年代の築堤状況を5万分の1地形図から抽出し、図-10~16の様になった。

球磨盆地内では、明治~昭和初期まで球磨川本川・支川ともにほとんど築堤が確認できず、一部の水衝部にのみ設けられているような状況であった。戦後になり、本川の築堤が進み、追って万江川等主要な支川でも築堤が行われた。築堤は戦後から昭和の間に盛んに進捗し、平成以降は堤防の延長はほとんど伸びていない。

一方で、人吉藩は前述の2件の治水事業以外で大規模な治水事業を行った記録は確認できない。明治初期の築堤状況(図-10)においても、ほぼ堤防が確認できないことから人吉藩による積極的な治水事業はほとんど行われていたかたと推察できる。
