# 旧豊田貯水池の歴史的変遷及び現状について

旧豊田貯水池は、江戸時代に築造された灌漑用溜池であった「下ノ池」を、郡山町における近代水道施設として豊田浄水場の建設に伴い、沈殿池として改修したものである。本研究では文献及び現地調査により旧豊田貯水池の築造から現在までの歴史的変遷を整理すると共に、各施設の現存状況を確認した。その結果、明治 45 年近代的水道工事が行われた際の構造物及びその後の改変を示す貴重な遺構が残っていることを確認した。更に江戸時代の遺構が残っている可能性も高く、今後の調査により旧豊田貯水池の歴史的価値がより高まることが期待できる。

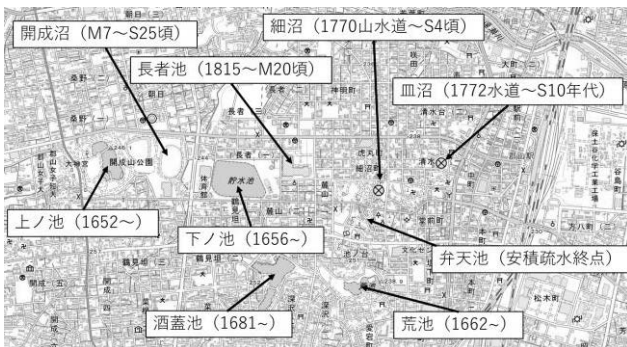
図4 近世溜池の現位置及び存続期間(地理院地図に加筆)

各時代の古絵図及び地図から確認される近世溜池の現在の位置及び存続期間を以下に示す。

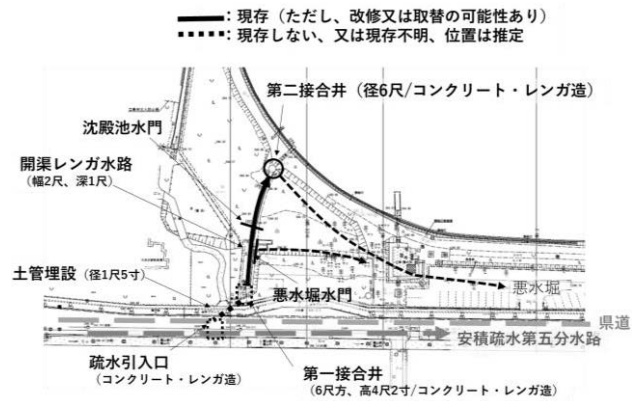
図-8 安積疏水引入関係の各施設の推定位置

現地状況を踏まえて、安積疏水からの引入工事における各施設の推定位置を図-8に示す。悪水堀の正確な位置は不明だが工事記録に「浄水場北側の悪水場」と記述があり、全長345間(627m)となっていることから、配水池付近まで設置されていたと考えられる。

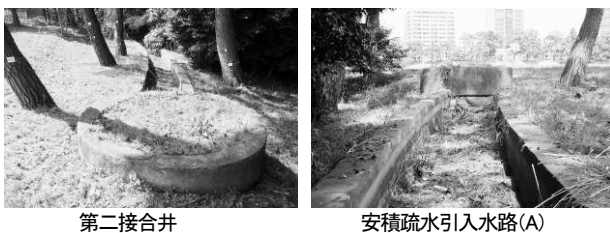
図-12 安積疏水引入関係の一連の施設

貯水池西南側の安積疏水引入水路には様々な仕様が見られ、度々改修されたことが明らかである。安積疏水引入関係の一連の施設として主な遺構は、図-13 に示す。図中のA～Fは仕様の変化があることを示す。

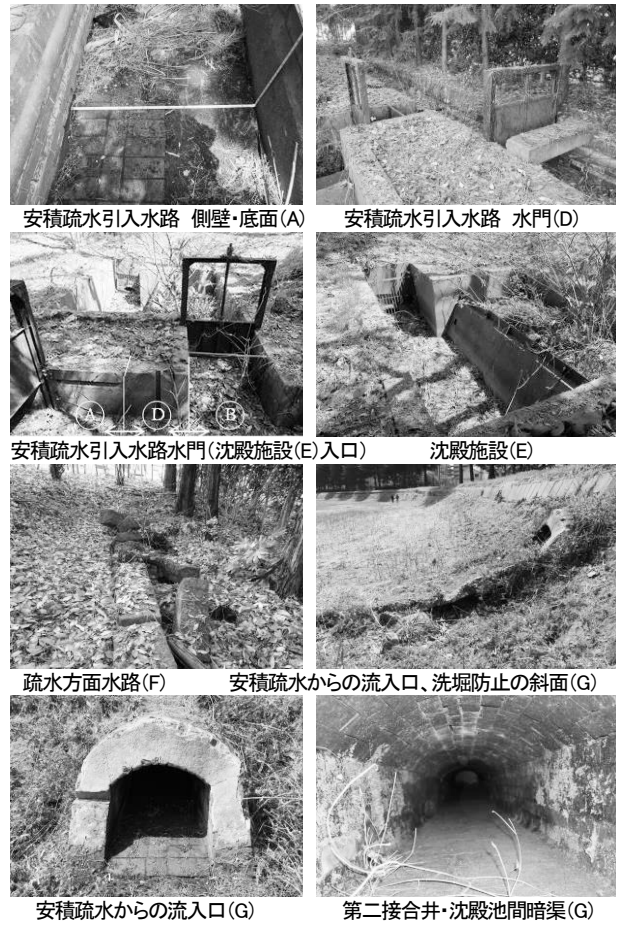
図-13 安積疏水引入関係の一連の施設

記録によると明治 15 年には安積疏水から余った水を下ノ池に導入水路があったと推測されるが、明治 45 年に完成した旧豊田浄水場の安積疏水引込水路に該当する箇所（「第一接合井と第二接合井との間」と記載）の記載内容と現状の遺構が概ね一致することから、遺構は、明治 15 年導入水路を改修した可能性はあるものの、明治 45 年竣工の旧豊田浄水場の施設の一部であると考えられる。現地調査の結果、水路西側の側壁は煉瓦積、東側側壁がコンクリート製であり、一部、水門が設けられる部分を中心に東西側壁とも石積の部分があった。水路底面を確認すると、西側側壁から幅 2 尺の煉瓦敷があり、東側側壁側はコンクリート、その間は後補と考えられる煉瓦が敷かれている。第二接合井芯は、現況の水路芯（水路幅 1130 mm）とはずれており、西側側壁（煉瓦 1 枚積）から水路幅 2 尺とした場合の芯とは一致する。

以上より、水路幅は当初は幅 2 尺であったが、後年に水路を拡幅し、その際に東側側壁、東側側壁側の底面をコンクリート製に改修したものと想定される。

拡幅した水路と位置関係に無理がないことや、コンクリート製であることから後補であると考えられるが、水路東側側壁と同様のコンクリート仕上がりであることから同時期の改修であると想定される。水路と沈殿施設の取り合い部分は一部石積にする等改修されたような状況も見られることから、前身の沈殿施設があった可能性もある。

工事記録によると、第二接合井と沈殿池に至る間は、暗渠とし、その上に堤防を築設することとし、基礎、幅・高さは安積疏水引入水路と同一とし、煉瓦拱（レンガアーチ造）で覆うと記載されている。現場でも暗渠及び流入口の底面と当初の安積疏水引入水路幅（幅 2 尺、煉瓦敷 2 枚半分）が一致しており、記載とも一致する。改修の痕跡が見られないことから、当初の姿であると考えられる。流入口から沈殿池底面にかけてコンクリート構造物で斜面を設けており洗掘防止の措置と推測される。

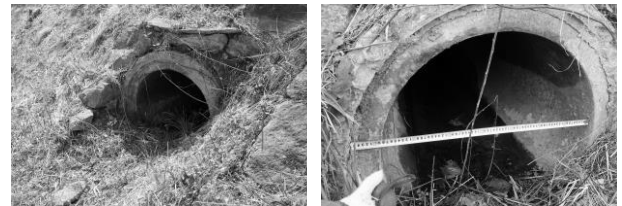
図-14 左：沈殿池内より撮影、右：コンクリート製管  
安積疏水からの流入口の東側に、内径 680 mm、外径 830 mm、外周コンクリート厚 60mm の遺構が確認される。豊田貯水池の水源としていた安積疏水第五分水路が、周辺の宅地開発による生活污水の流入や農地からの農薬流入の可能性が指摘され、新たな水源の必要性が高まったことを受け、昭和 37~39 年実施の第 3 次拡張工事において、安積疏水第五分水路の上流の矢地内に取水場を建設し、それを新たな水源として豊田貯水池に導水された。導水管は口径 600~800mm のアスファルトジュート巻鋼管とされており、概ねコンクリート製管と合致する。現場の状況から矢地内取水場から豊田貯水池の着水井までがアスファルトジュート巻鋼管で、着水井から取水する管はコンクリート製管であったことが想定され、現場の

コンクリート製管はこの時のものであると想定される。

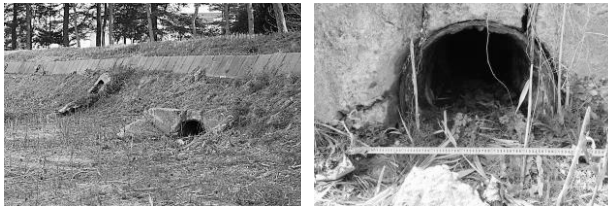
図-15 左：沈殿池内より撮影、右：鉄管

安積疏水からの流入口の西側にもう一つ流入口が残っている。コンクリート内に鉄管が確認でき、明治 45 年時のものではないと考えられるが、時期は不明である。

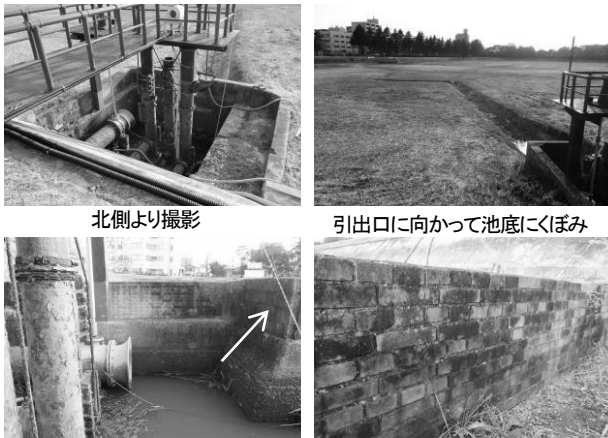
図-16 東側レンガ造引出口の現状

配管廻りの側壁（コンクリート基礎上に煉瓦積）内には水が溜まっており、今回の調査では水面より下を確認することができず、近接して仕様調査、実測調査ができた箇所も限られる。

泥水混入防止側壁(矢印はコンクリートブロック改修) 側壁煉瓦積部分

であり、現状では、基本構造は変わらないものの、後世の主な改修として、栈橋の取替（古写真から確認）、鉄管等追加、泥水防止の側壁の一部をコンクリートブロックに改修等が確認される。当初のものが残っていると思われる構造物を図-20 に示す。白点線囲み以外の部分は当初である可能性が高いと想定される。

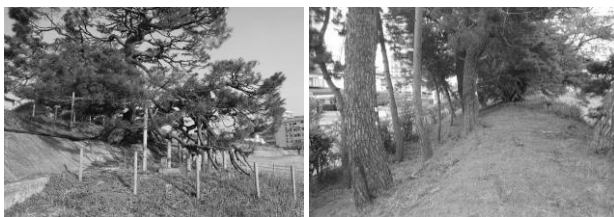
図-23 左：東北側堤防の中間部の樹木  
右：2段構造の北側の堤防

表-1 にまとめた通り、明治 43 年の下ノ池実測面積は堤防を除いても 8 町 6 反 2 畝 17 歩 (85544m<sup>2</sup>) とされているが、堤防改築により沈殿池となった旧豊田貯水池の面積は 20685 坪 9 合 (68383m<sup>2</sup>) であることから、改築によって、面積を縮小したとみられる。工事記録によると、南側を築造するに当たって清流を取り入れるため、当初、県道に沿って築堤する計画を変更し、県道より 8~10 間 (約 14~18m) 距離をとり、従来の池敷に築堤したと記述されており、現在の南側の県道と堤防の位置関係と一致する。なお、既往研究<sup>15)</sup>でも指摘する通り、築造前の地形図及び絵図と昭和 22 年の航空写真を比較すると、西側も既存の堤防から直線に近い堤防に縮小、改築されたと推測される。一方、東北側堤防の中間部に現存する樹木は、既往研究<sup>15)</sup>によると樹齢 300 年以上と推定されており、おそらく江戸時代下ノ池築造後、堤防上に生えたものと考えられる。明治 45 年の水道工事時に樹木をそのままにし、周辺に石垣を整備せずそのまま存置したとみられる。なお、北側の堤防は、2 段構造となっており、従来の堤防を拡幅の上、盛土にて嵩上した可能性がある。
