島津樋門跡の履歴推定における 3次元モデルの活用

島津樋門は、幕末期に薩摩藩が実施した荒崎干拓整備において江内川河口に建設された石造干拓樋門である。現存する樋門跡にはいくつかの改変の形跡が認められるが、その履歴は明らかになっていない。本研究では、島津樋門跡の改変の履歴を調査するにあたり、地域住民へのヒアリングにおいて3次元モデルの利用を試みた。モデルを用いたことで、住民からの情報入手が容易になる、得られた情報をモデル上で容易に追加または削除できる、改変の履歴をモデル上で表現できる、といった効果が得られた。本稿では、その成果を報告する。

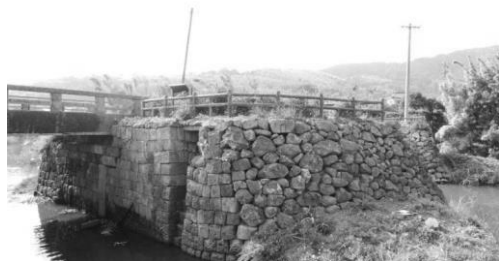
写真-1 島津樋門跡

島津樋門(写真-1)は、17世紀後半から19世紀中頃の幕末期にかけて薩摩藩が行った出水の干拓事業のひとつである荒崎干拓整備時に、江内川の河口に築かれた、潮止用に石積みで造られた干拓樋門である。工事は薩摩藩主島津斉彬が指示を出したが¹⁾、着工したのは次の藩主島津忠義の時、1857(安政4)年～1866(慶応2)年にかけて行われ、およそ198ヘクタールの干拓地が開かれた。

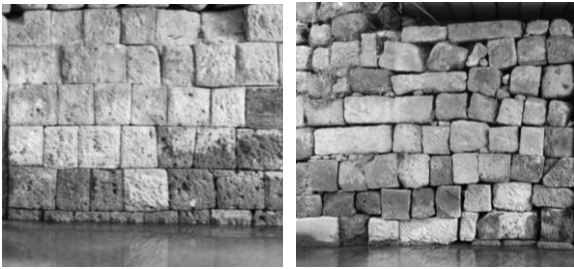
写真-2 樋門周辺の石垣

現存する樋門跡の石垣は2基で、右岸側は切石を8～10段に積み上げた布積みのものと一部野石乱積みのもが見られる。右岸側には布積みの石垣や急傾斜の階段が残るなど、樋門として機能していた当時の姿が残っている。左岸側は布積みと谷積みのもの及び野石乱積みのもが見られる。両石垣の布積みの部分は当初のもので、谷積み、乱積みの部分はその後の改修時等に積み直したものとみられる(写真-2)。現在、樋門跡の石垣は1978(昭和53)年に架けられた市道橋の橋脚として利用されている。また、1991(平成3)年には石垣の天端に擬木の転落防止柵とベンチが設置されている。

a) 右岸側の石垣

b) 左岸側の石垣

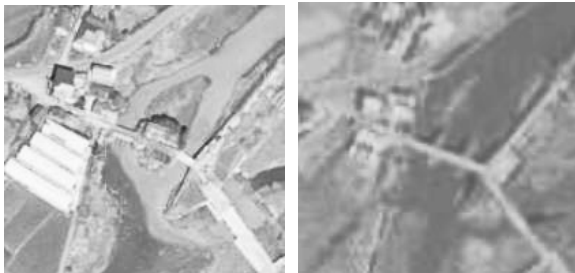
写真-3 1975年(左)と1999年(右)の樋門周辺

1948(昭和23)年から2013(平成25)年の間に撮影された航空写真³⁾を見ると、1975(昭和50)年と1999(平成11)年の間で樋門の中央部分の形状の変化を確認することができる(写真-3)。

この要因について地域の広報誌を調査したところ、1989(平成元年)年7月11日に薩摩半島を横断した台風11号による被害を受け、「平坊地区の旧島津樋門の撤去に伴う護岸工事と橋梁の整備を実施していただくことになりました⁴⁾」との記述にあたった。ここで言われる「樋門の撤去」が何を指すかは今のところわからないが、中央径間に相当する橋梁の銘板は平成3年であることから、河積を確保するために中州部分が掘削されたものと考えられる。

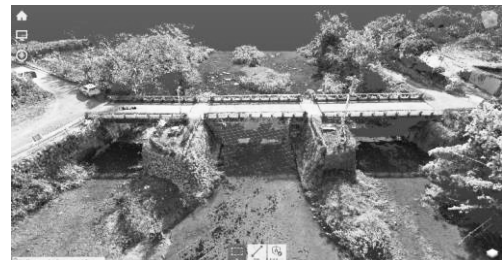
図-1 島津樋門周辺の点群データ

図-1に現況の点群データを示す。図からは、2つの石垣がそれぞれ昭和期に建設されたRC橋の橋脚として利用されていることや、石垣の下流側に土砂がたい積している様子などを確認することができる。図-2は橋梁や草木の一部を除去したものであるが、橋脚(石垣)の全体的な形状が把握できる。

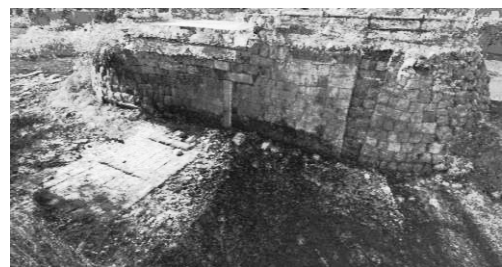
図-3 樋管周辺の状況(橋梁除去後)

また、石垣や護床工が残る右岸側では、樋門を橋脚・橋台として架けられたRC橋を除去することによって、樋門の全体的な形状や石積みの様子など、現況では確認できない状況を再現することもできる(図-3)。
