明治大正期自然式総合園内の河川環境現地調査 ～外苑水路の水理環境調査結果～

Investigation of the River Environments in Natural-Type Composite Parks

～Hydrological Environment in the Outer Garden～

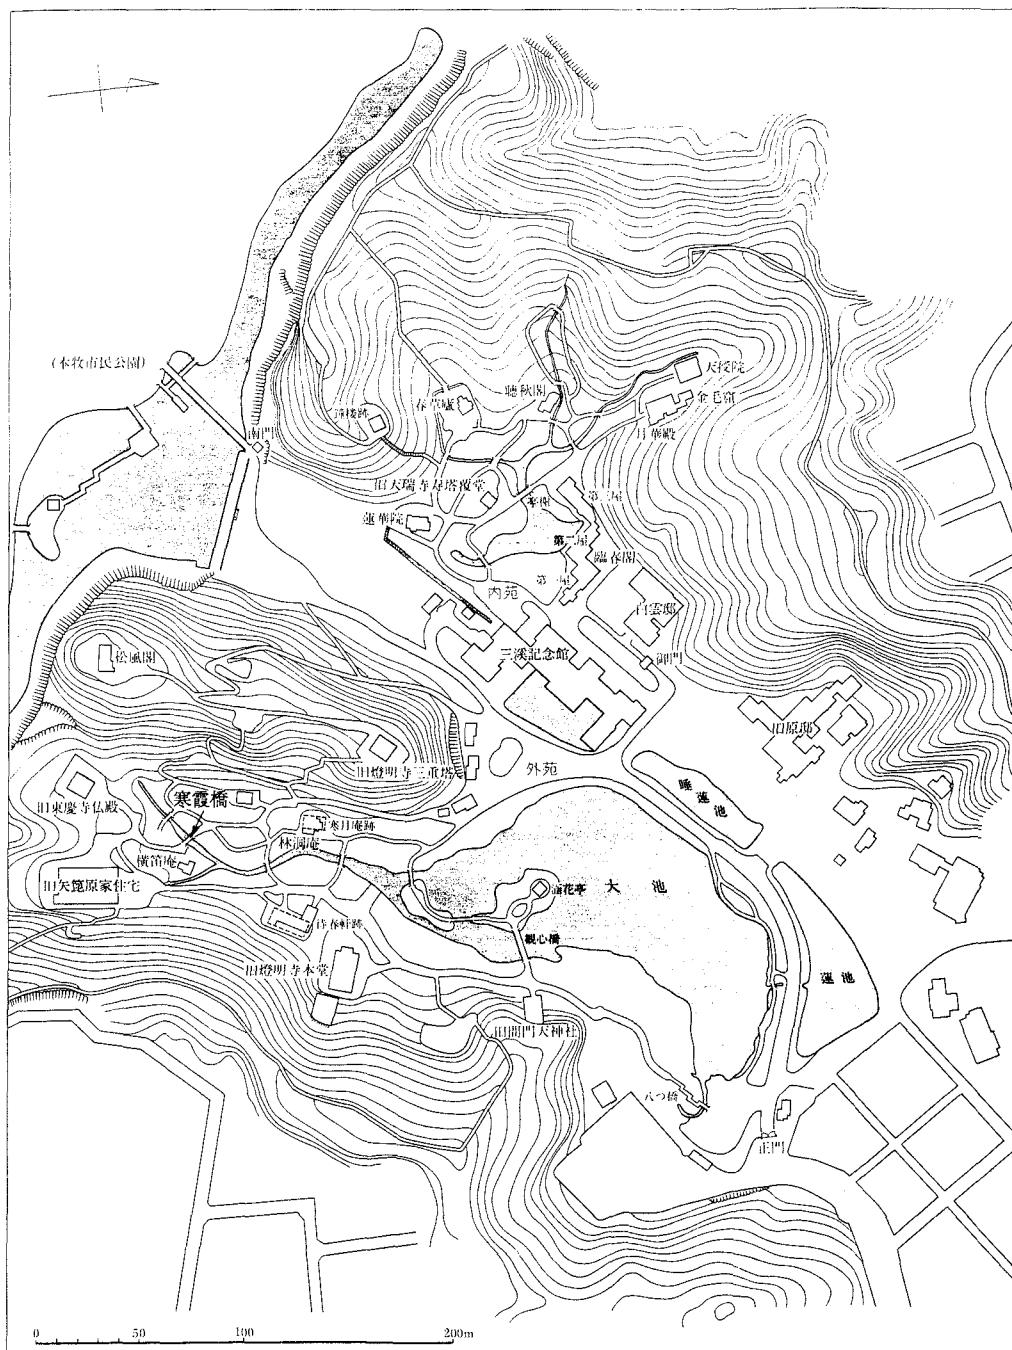
図-1 三渓園全体平面図（参照文献2）より転用）

図-1からわかるように、三溪園の流水環境は、元々の自然の地形にあった三本の渓谷を利用して造られている。また、大池は元からあった葦池を掘り広げて造成されている¹⁾。ちなみに、三溪園の名称は、三溪園の創始者の原富太郎の雅号三溪が用いられ、また、この三溪は、上記した3本の渓谷が元で名付けられたと推測される。流水環境に関する歴史調査結果を以下に示す。

- ・外苑水路は延長121.66m、高低差7.91mの水路である。
- ・図-1からわかるように、外苑水路は、内苑水路に比べて元々の地形勾配が緩やかであるにもかかわらず、古式の日本庭園の造水形式にのっとり、大滝とそれにつながる渓流から始まっている。地形から判断すると、大滝から渓流までの区間は掘込んで造成されたようである。

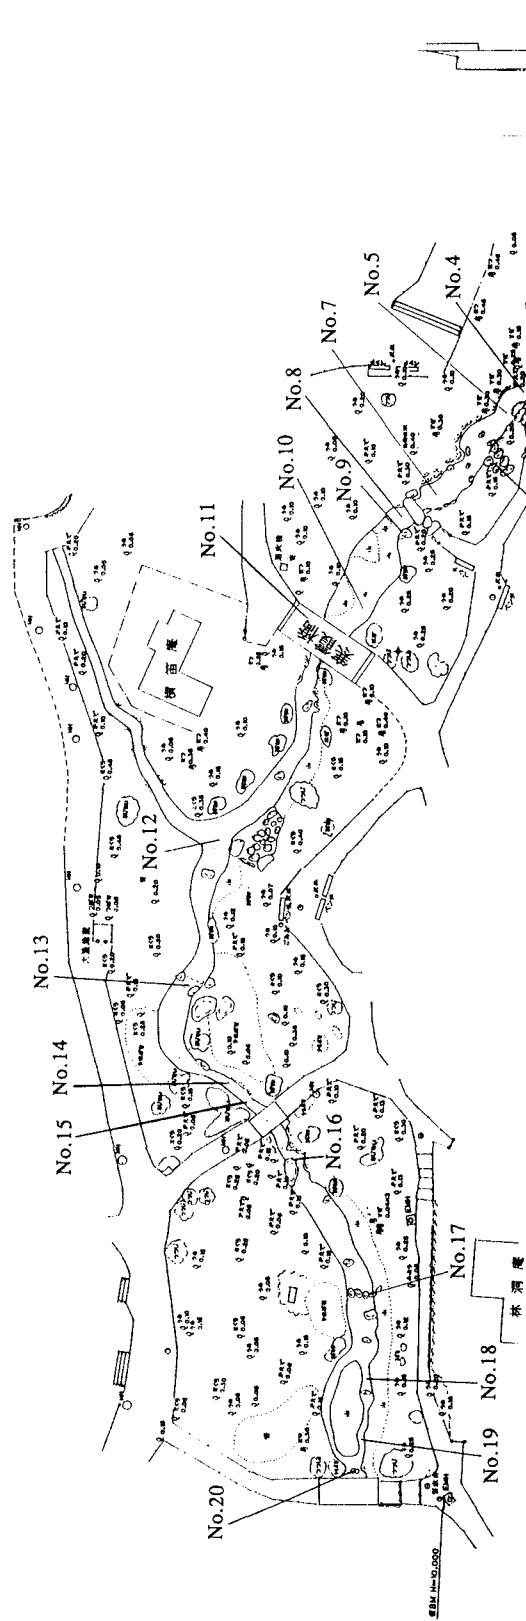
図-2 外苑水路平面図

図-2,3にそれぞれ外苑水路の平面図および縦断図を示す。また、表-1に外苑水路で実施した調査結果の一覧表を、写真-1~4に代表的な流況を示す。これらの結果から、以下の事項がまとめおよび考察される。

- ・縦断図からわかるように、渓流から下流では、一種の床固め工的な落差工が、橋の横断する付近に設置されている。表-1に示したように、これらの落差工では様々な音が発生し、橋を通過する人の耳を楽しませている。
- ・床固め工的な落差工の上流は、河床勾配が緩やかとなっていて、また、平面図と対比するとこれらの緩勾配地点の川幅は他に比べ広く取られている。これらの地点の中で寒霞橋の上流（No.10）は、外苑水路の中で最も勾配が緩く、また川幅も広く、直接水に触れる事はできないが、水路内にはセキショウ等の草が植えられていて、人の目を楽しませるとともに水質浄化の役目も担っている。

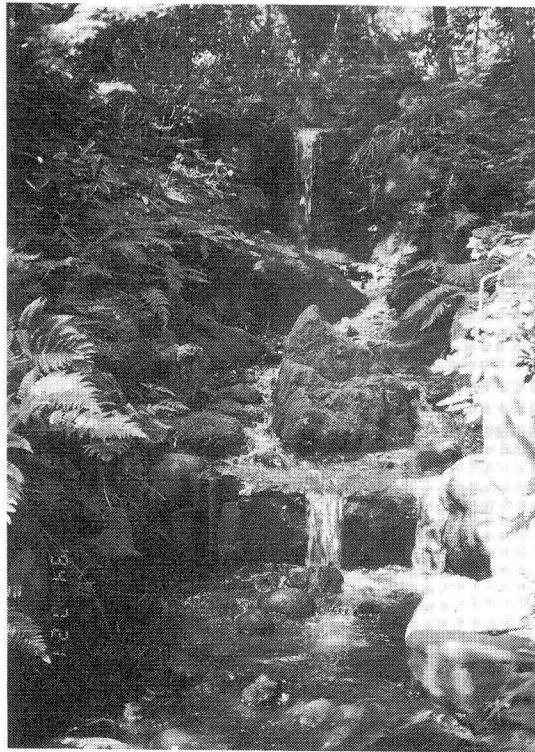
写真-1 No.4から上流の流況

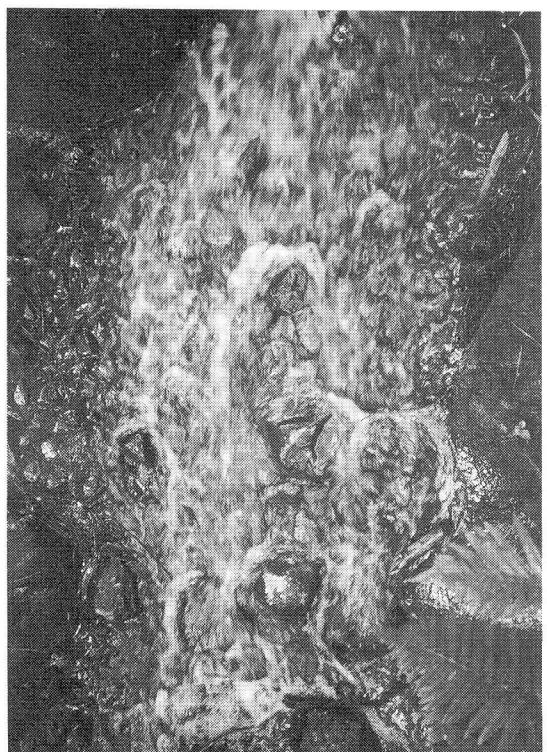
写真-2 No.2から荒瀬の流況

No	河床勾配	底質	流況	水面形	河幅	水深	流速	フルード数	水音の擬音 (No:録音番号)	通路からの 観賞状況	水路内植生
1	— (落差 166cm)	岩	大滝	落下流 (滝上流 幅52cm)	—	— (流量 0.34m ³ /min)	—	—	タッタッタ (I) (滝が岩に当たる音、リズム感あり)	左岸通路最上流端から、石橋、寒霞橋から	左右岸の石に苔
2	$\frac{1}{3.67}$	石 (12cm: 短辺× 14cm: 長辺)	荒瀬	射流 (白泡)	95cm	2.1cm	94cm/s	2.07	シャワシャワ (II) (水が底質をこする音?) ピコピコ、ポコボコ	〃	〃
3-1	— (落差 40cm)	石	小滝 (左岸)	落下流 (滝上流 幅10cm)	1.5cm (上流)	78cm/s (上流)	2.03 (上流)	—	タバタバ(III) (滝が石に当たる音)	〃	〃
3-2	— (落差 40cm)	石	小滝 (右岸)	落下流 (滝上流 幅22cm)	3.6cm (上流)	53cm/s (上流)	0.89 (上流)	—	シャワシャワ (滝が水の中へ落ちる音、水中には石がある)	〃	〃
4 ①	$\frac{1}{41.4}$	偏平石 (1.5cm× 2cm)+砂	早瀬	さざ波	70cm	4.2cm	25.8cm/s	0.40	—	〃	〃
5 ②	$\frac{1}{41.4}$	〃	早瀬	さざ波	—	4.4cm	40cm/s (流心点)	0.61	—	〃	—
6	— (落差 20cm: 上段 25cm 25cm 20cm: 下段)	岩	左岸の湧水口の小滝	4段の 小滝	20cm	— (流量 0.05m ³ /min)	—	—	ピコピコ(浅水へ落下) シャワシャワ(石へ落下) ボコボコ(深水へ落下) (IV)	〃	〃
7 ③	$\frac{1}{38.9}$	石 (5cm×4 cm)+砂	早瀬	さざ波	121cm	3.5cm	35.8cm/s	0.61	—	石橋1m 直上流	〃
8 ④	$\frac{1}{51.5}$	石 (2cm×3 cm)+ 小砂利	早瀬	さざ波	90cm	4.0cm	35.8cm/s	0.58	—	石橋1m 直下流	—

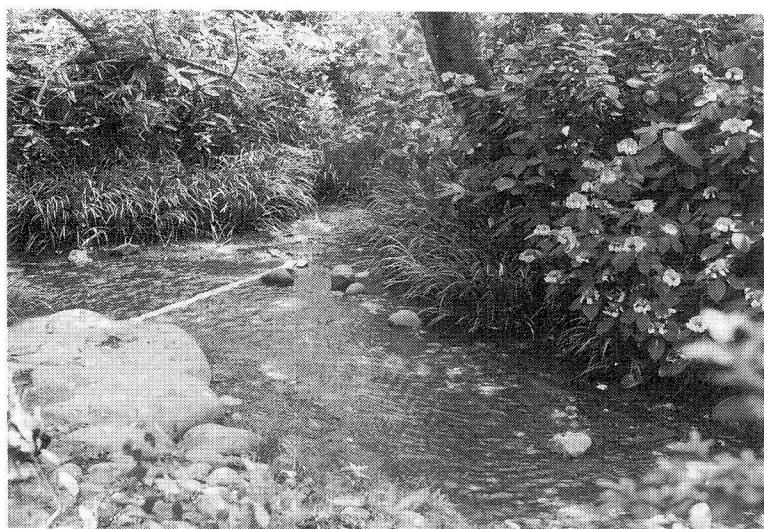
写真-3 No.12曲り部の流況

- ・水路全長のほぼ中央地点（No.12付近）の河床勾配は、外苑水路の中で2番目に緩やかである。この地点の左岸側は石畳がひかれていって、通路を通じて水に触れる事ができるようになっている。また、この地点の右岸側には右支川が合流している。現在、右支川へのポンプ排水は行なわれていない。
- ・下流から2番目の橋の上流には、この水路で最も曲率の大きな曲がり部（No.13からNo.14の間）が存在する。この曲がり部の水路幅も他に比べ広くなっている。

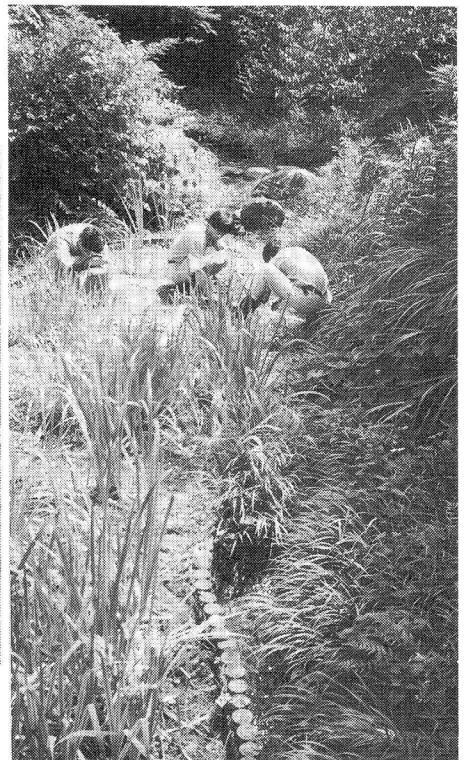
写真-4 No.19から上流の流況

19 (12)	$\frac{1}{16.4}$	砂利	早瀬	さざ波 射流	50cm	3.3cm	62cm/s	0.5~ 1.73 (1.10)	ピヨコピヨコ (XII)	橋上流	〃
20 (13)	$\frac{1}{8.43}$	石	早瀬	跳水	75cm	4.4cm	58.3cm/s	0.42~ 1.18 (0.89)	ヒヨロヒヨロ (小段途中) ボコボコ (白泡)	橋上流	〃
