荒川下流部におけるヨシ原再生の技術開発¹

—大きな干満差と航走波の厳しい条件の中で

Technological Development of Reed Rehabilitation along the Lower Ara River — Under the Severe Conditions Subjected to Large Range of Tide and Ship-Generated Waves

福岡捷二²・箕浦宏和³・岡本裕司⁴

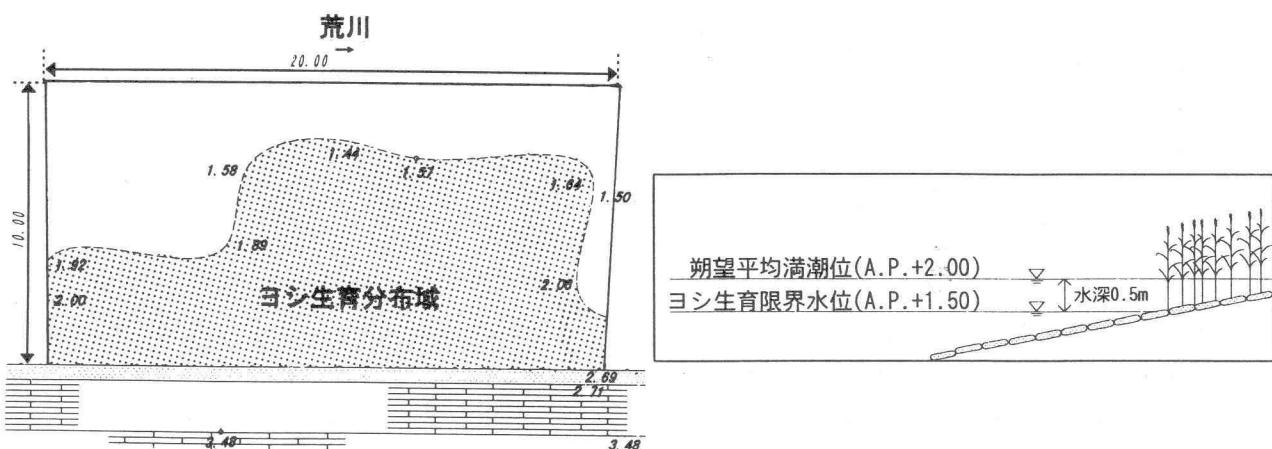
図-1 ヨシの生育限界水深

次にヨシの生育可能な限界水深を明らかにするために、平成5年度に造成した試験施工内のヨシの生育状況を測量した。その結果、施設内のヨシが生育する限界の標高は約 A.P.+1.5m であり、朔望平均満潮位(A.P.+2.0m) 時には水深約 50cm になることがわかった（図-1 参照）。

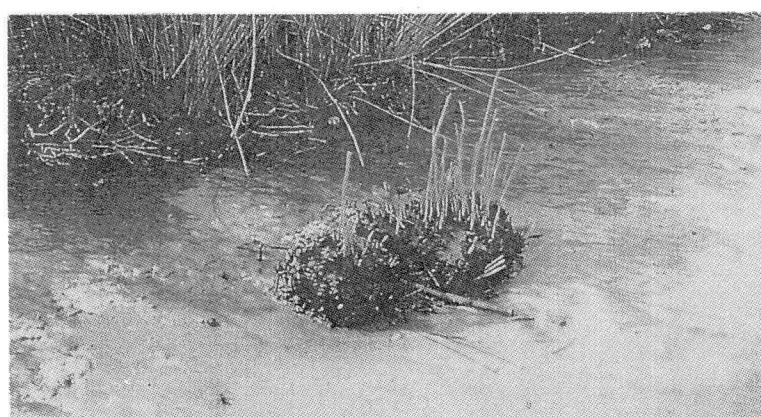
写真-1 水際ヨシ群落の株化・崩落現象

また、荒川下流部全川のヨシ群落の分布概要を把握するため、秋ヶ瀬堰から河口までの区間を船上から観察した。その結果、ヨシ群落の水際部分が島状や株状になっているところがみられ、波浪によるヨシ群落の株化・崩落現象²⁾が確認された（写真-1 参照）。また通航船の減速が義務づけられている区間ではヨシが他の場所より低いところまで生育していることがみられた。このことからも荒川では航走波がヨシに与える影響が大きいことがわかった。

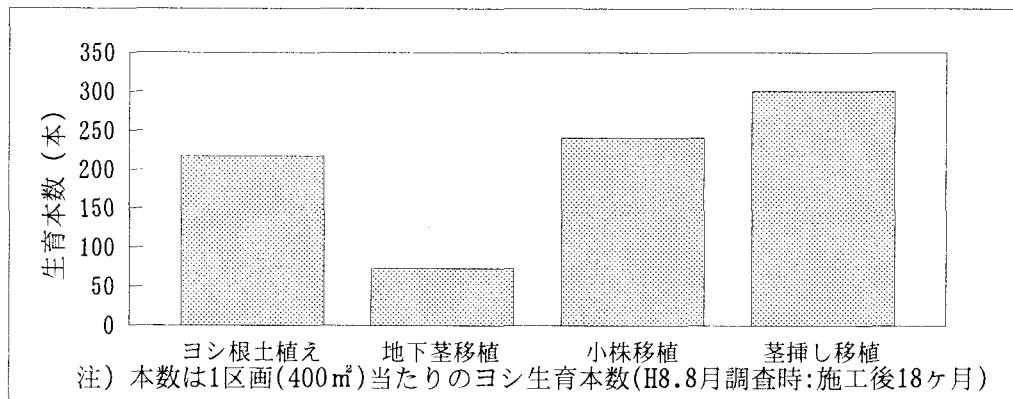
図-2 移植方法別のヨシの生育本数

ヨシの生育状況の判定は2夏季を経過した18ヶ月後までの植生調査結果によった。調査結果は図-2に示すとおりで、地下茎移植でのヨシの生育本数は他の移植方法より劣るものの、ヨシ根土植え、小株移植、茎挿し移植は良好なヨシの生育状況であった。なお、地下茎移植の生育本数の少なさは移植した地下茎量がヨシ根土植えが1区画(400m²)当たり約800m、小株移植約500mに対し、地下茎移植が84mと約6～10倍の開きがあるためと考えられる。

次に各移植方法の施工性をみると、ヨシ群落を伐開し、30～40cm程度の表土（地中に地下茎が混在している）を掘削運搬し、ヨシ再生地に撒きだし栄養繁殖させるヨシ根土植えが機械を使って作業ができるところから最も施工性が高く、一方小株移植、茎挿し移植、地下茎移植のいずれの工法も人力に頼ることから施工性が劣る。

以上の点で、ヨシ植生河岸造成に当たってはヨシの生育状況と施工性からヨシ根土植えが適当と考えた。

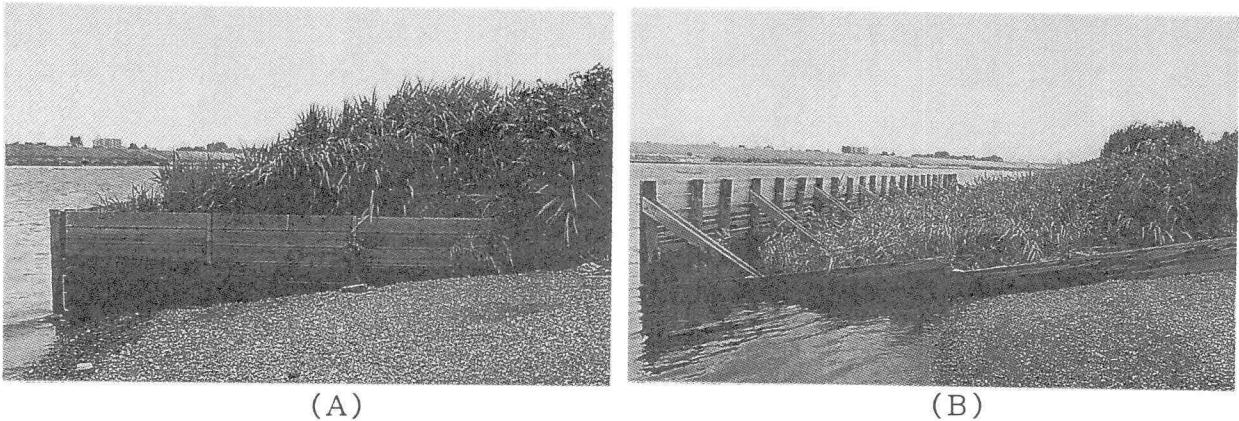
写真-2 試験施工施設

そこで、航走波がヨシ移植にどのように影響を与えるかを、荒川27km付近右岸に造成した試験施工施設(A, B)で先の調査¹⁾と同様な方法で調べた(写真-2参照)。なお、試験施工施設のヨシの移植はヨシ根土植えで行った。実験では①ヨシの移植直後でヨシが成長する前、②ヨシが十分に成長するまで波浪防止対策を施し、十分に地下茎が活着し、表土の捕捉力が高い状態、および③十分に成長したヨシ群落とミゾソバ等の止水性の植物の混生する場合の3ケースについて、それぞれ航走波に晒し、ヨシ群落の倒伏の程度を観察した。

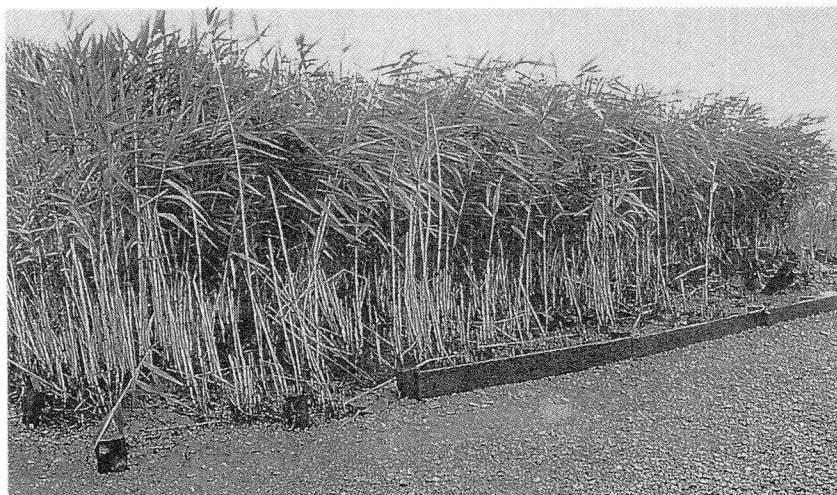
写真-3 ヨシが成長したところで波浪対策工を撤去したところ

ヨシが十分に成長するまで波浪防止対策を施し、十分に地下茎が活着し、表土の捕捉力が高くなつてから

波浪防止用の板柵を取り除いたケースでは、1年以上経過した後もヨシ群落は安定して生育していた（写真-3参照）。

以上のように、ヨシ群落は成長初期、土壤捕捉力も弱く航走波に晒されると消失しやすいが、十分に活着すると航走波に晒されても安定して成長することが確認された。なお、波浪防止対策工を施すに当たって内部を完全に遮断して止水化するとミズソバ等の止水環境に生育する植物が見られるようになる。ミズソバ等の止水性の植物の混生する場所では、波浪防止用板柵を撤去後すぐにミズソバ等は倒伏し、撤去2ヶ月後には流出して消失した。このためヨシ群落の一部に欠損が生じた（図-3参照）。波浪防止対策工の設置にあたってはヨシ群落内を流水が流れるような工夫してヨシ群落が均一に生育するようにすることが必要である。

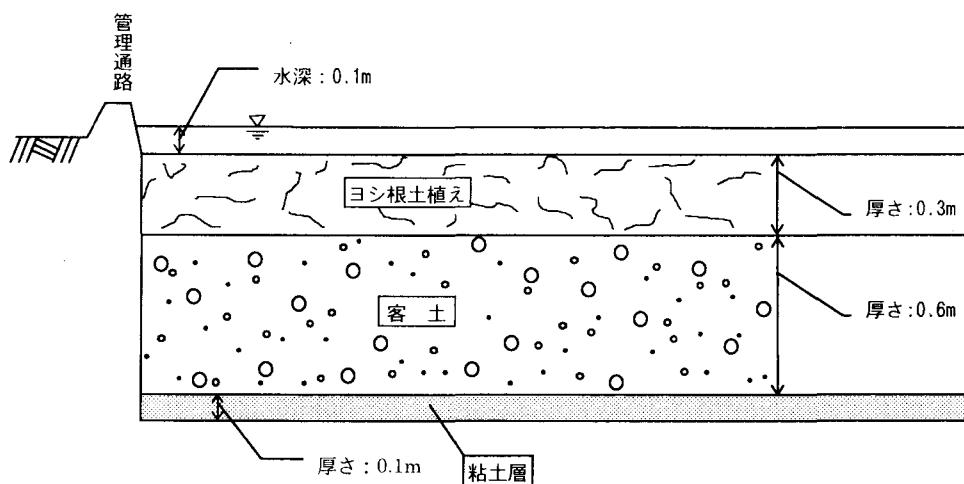
図-4 ヨシヤードの構造

ヨシ育成ヤードをどのように運用すべきかについて、試験ヤードを造成して調査を行った。荒川 26km 付近右岸の高水敷に設けた横 10m 縦 60m の試験ヤードではその半分を通常どおりのヨシ群落の表土を撒きだし（ヨシ根土植え）、残りの半分を通常のヨシ群落の表土に同量の山土を混ぜ、地下茎の含有量を半分にしたものとした。また、乾燥地に生育する雑草を除くため、試験ヤードは水深約 10cm が保たれるよう湛水させた。このため、試験ヤードの深さ約 1m のところには保水を考慮して、粘土層を設けた（図-4 参照）。一方ヨシの純群落が保てるよう部分的に雑草の抜根を行った。

造成 6 ヶ月後の植生調査では地下茎量の違いがヨシの生育量の違いとなって明瞭に現れたが、1 年半経過した後はいずれの区画とも植被率 100% のヨシ群落となった。この結果、1/2 量の地下茎含有量でも 2 年程度寝かせることにより、十分にヨシ根土を供給できる群落になると考えられる。

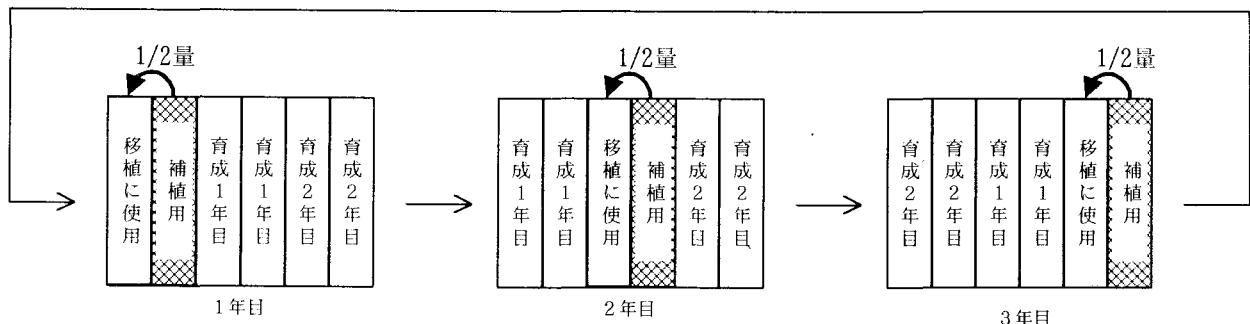
図-5 ヤードの運用

ヤードの運用は使用したヨシ根土の補完をヤード内で賄うように考えると、図-5 に示すように年間に造成する植生河岸の面積の 6 倍の面積のヤードが必要と考えられる。

- ①ヤードを 6 ブロックに分割し、そのうち 1 ブロックを移植に使用する。
- ②移植に使用したブロックには補植用ブロックからヨシ根土を 1/2 量補植する。
不足した土壤については山土を補填する。
- ③移植と補植に用いた 2 ブロックには、3 年間のヨシ育成期間を設ける。
- ④3 年後には再び①で用いたブロックを移植に使用する。

(3)移植用ヨシの供給にあたって、供給元の親となるヨシ群落を傷つけないようヤードの造成が必要である。ヤード内を水深10cm程度に湛水させ、また定期的に抜根などの管理をすることにより2年程度で良好な移植用ヨシ群落が提供できると考えた。なお、ヤードの大きさは1年間で造成するヨシ植生河岸の6倍の面積が必要である。

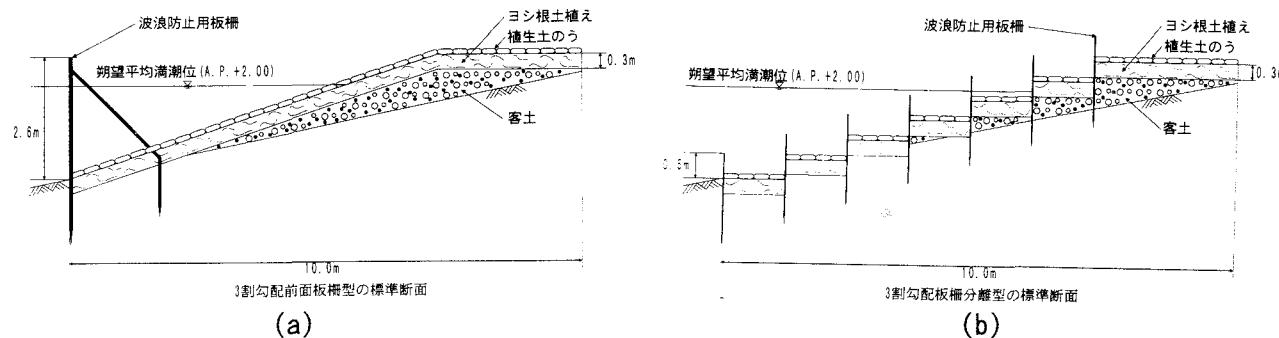
図-6 試験施工施設の形状

勾配を3割とすると、法面形状が斜面型では航走波等で法崩れの懸念があることから、法面形状は斜面型と階段型の2形式を検討対象とした。また波浪防止対策工では、前面板柵型と板柵分離型を検討対象とした。図-6(a)に示す前面板柵型は正面からの航走波を完全に遮断できるが、ヨシ群落の前面に高さ2.6mの板柵が出現することは景観が損なわれるという欠点がある。そこで、図-6(b)に示す高さ0.5mの板柵で波浪を防止する板柵分離型の植生河岸についても検討を行った。なお、板柵分離型は前面板柵型に比べ、波浪防止効果が小さいことから、法面形状は階段型とした。一方、前面板柵型は法面形状が斜面型である。試験結果は図-7に示すとおりで、平成8年夏の調査で階段型、斜面型いずれもヨシの生育が良好であることが確認された。

荒川下流部の改修計画では3割勾配の護岸が計画されていることから、3割勾配でもヨシ植生河岸を安定させることが必要となる。そこで、荒川における3割勾配でのヨシ植生河岸の安定性を検討するために、平成8年3月、荒川27km付近右岸に試験施工施設（C）を設けた。

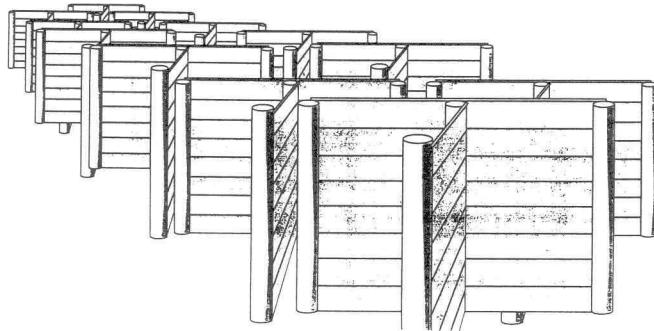
図-8 T字型板柵 2連

荒川下流工事事務所では荒川鹿浜橋下流左岸に自然環境復元を目指した植生河岸とワンドの造成を計画した。そこで、荒川下流部でのヨシ植生河岸に関する今までの開発してきた技術を用いて、多自然型王子線護岸を造成した。王子線護岸の造成にあたって、自然環境の回復に重点を置くこととし、多自然型河岸の前面に設置する波浪防止対策は波浪を遮断するものの、魚類等の通過が可能なような透過性をもつ形状が必要と考えられた。具体的には、図-8に示したようなT字型板柵を2連（トンボロ）設置することとした。

(2)波浪防止対策工は、前面のみ板柵とする形状やT字に組んだ板柵を2列配置する構造（トンボロ）を提案した。前面板柵型はその構造からトンボロに比べ、安価にできることから、施工延長の長い場所で適當と考える。なお、ヨシ河岸前面を遮断することから、設置期間は魚類等のヨシ河岸の利用が期待できないという欠点をもつから、ヨシが十分活着した時点で撤去することが必要である。トンボロはやや費用は掛かるものの、透過性に優れていることから、魚類等のヨシ河岸への進出が容易で生物に優しい構造といえる。ヨシが活着してからもそのまま設置したままでも景観等を損ねるものではない。
