# カブトガニ産卵地の保全に配慮した河道計画

## River Channel Planning Taken into Consideration of Conservation of Spawning Ground of Horseshoe Crab *Tachypleus tridentatus*

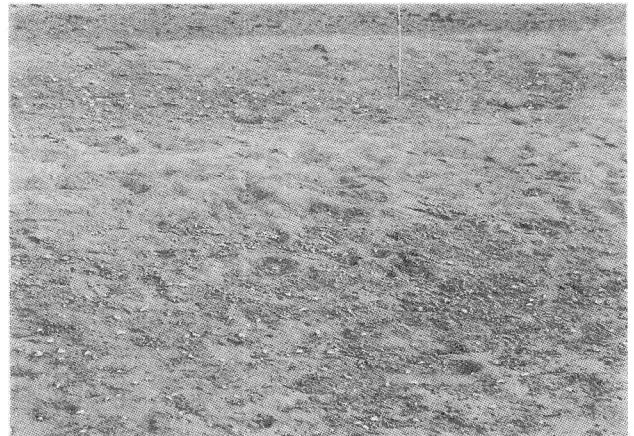
写真-3にはカブトガニの産卵跡を示す。写真中央の帯状の小高い砂州が産卵地であって、その上に数多く見られる穴が産卵跡である。一方、写真-4には干潮直前の産卵地の状況を示しているが、写真中央のくぼみはカブトガニが産卵を行おうとした場所である。矩形状の穴の斜め左上に見えるキャタピラー状の模様（矢印）は番の進入により出来たもので、斜め左上から番が進入し、窪地に滞在した後、右側へと進んだことが窪地から右側についた細い筋から推定される。この細い筋は、カブトガニが河床付近を移動する際、尾を河床に擦ったために形成されたものである。

写真-3 カブトガニの産卵跡

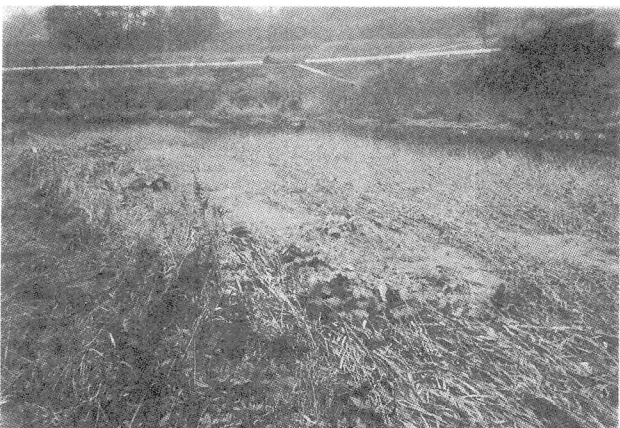
に上流で撮影したのが写真-7である。砂州上と写真左端近くの斜めに傾いた棒は、1997年夏に行ったカブトガニの産卵地調査時に立てたものであり、斜めになったのは洪水流の作用による。また中央部には流木が見られる。流木から約30m上流では洪水によって新たに形成されたと見られる砂州が上下流方向に細長く伸びている。この砂州の状況を上流側から順に撮影したのが写真-8,9である。最も上流側から撮影した写真-8によれば、洪水流が流れたときに倒伏した植生がそのままの姿で残されている。写真の、向かって右側に低水路があるが、低水路側には植生帯が密生している。それより左岸側には土砂が堆積して砂州が形成されている。この状況を拡大して示したのが写真-9である。砂州の先端部には小高い砂の山ができています。

写真-8 洪水流によって倒伏した植生と砂州

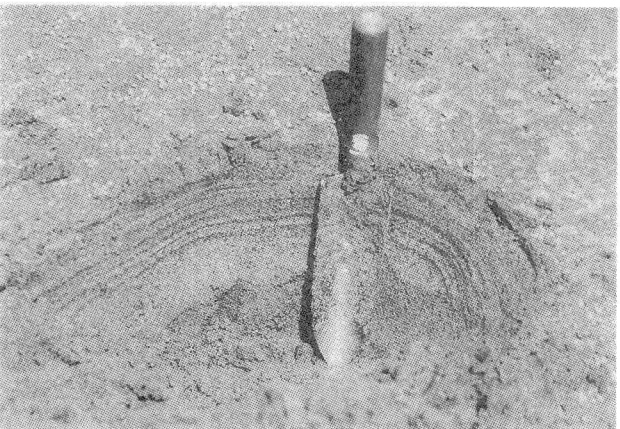
写真-10には、洪水後の1997年9月18日に行った産卵場の掘削調査の結果を示す。河床には幾筋かの縞模様が観察されるが、この縞模様は洪水時に土砂が堆積した際形成されたものであって、その下の縞模様の全く見られない層が洪水前の砂州を表している。洪水によってこの位置では10～15cmの土砂堆積が生じた

写真-10 洪水による砂州上の新たな土砂堆積状況

ことが分かる。
