# Nepal国の河川と河川災害

## River Systems and Disasters in NEPAL

山口・甲\*  
Hajime YAMAGUCHI

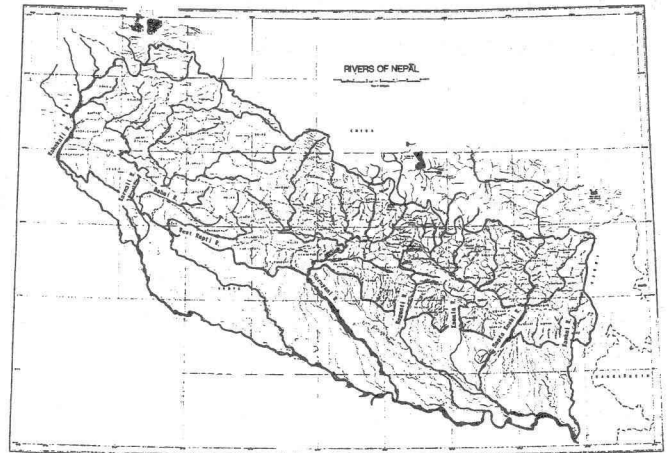
図-3 Nepalの河川

Nepal河川の河道形状の特徴は①国土中央部で東西方向への横流路が見られ、また②南側のTerai（平野部）で河幅が急拡していることである。東西方向へ流路を持つ河川にSunkoshi川（Sapta Koshi川の支川）Bagmati川、Kali Gandaki川（Narayani川支川）、Rapti川、Babai川、Karnali川等がある。これらの河川ではいずれも地質構造線に沿って東西に直線状に流下する区間があり、またその構造線を形成する地質によってはAlternating barsが卓越する場合とBraided barsが卓越する河道に区分できる。

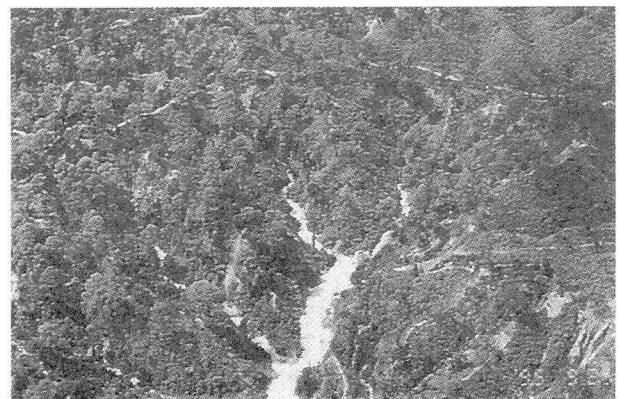
写真-1 森林中のガリの形成状況（Siwalik）（杉本良作氏撮影）

面積が大きく、Middle Mountain以北に水源を発する土砂輸送量が大きい河川であり、いずれもSiwalikの南端を出たところで河幅が急拡しているという共通点を持つ。日本の河川は土砂輸送量が多い河川では扇状地が形成されている場合が多いが、Nepalの河川では、Karnali川にはその扇状地が見られるものの、他の多くの河川では土砂輸送量が多いにもかかわらず扇状地の形成はなく、Braided barsが形成された河幅の広い河道で分岐流路は見られなく、特徴的な川幅・水深比が大きい河道形状を見ることができる。写真-1はSiwalik

帯の代表的森林を示し、平地であっても樹木中ですでに土壌侵食を受けている部分が見られ、面的にいたる所でErosionが起きている。その表面侵食が起こる原因は十分に究明すべき課題であろうが、現地で森林の中に入って見ると樹木はおおむね10m×10mに1本程度で、その巨木の下層灌木が極めて少ないことが日本の混合天然林と異なる点である。その下層の灌木が少ないため雨滴または雨水により表面侵食が起こり易く、表面土壌層が安定していないことまた地質及び表面土壌の貧栄養性に起因して樹木が少ない。
