ネパールの河川の土砂動態と治水

The Movement of Sediments and River Improvement in Nepal

山本 徹* ・ 黒木 幹男** ・ 山口 甲***

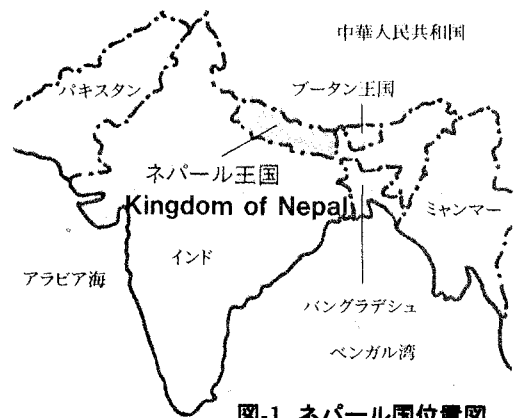
図-1 ネパール国位置図

ネパール国はヒマラヤ山脈の南斜面に位置しほとんどが山岳、丘陵をなし、南部の一部にテライという平野を持つ。西、南、東側がインド国境をなし、北側が中国と国境線を有する(図-1)。国土は東西約 900km、南北約 200km の長方形をなし、緯度は沖縄本島あたりに位置する。国土は北側から山岳部、丘陵部、テライの三つに区分できる。三区区分された各々の面積及び居住する人口の構成比は表-1 に示すとおりである。概して面積は 3 分されるが人口はテライが最も多く、近年にな

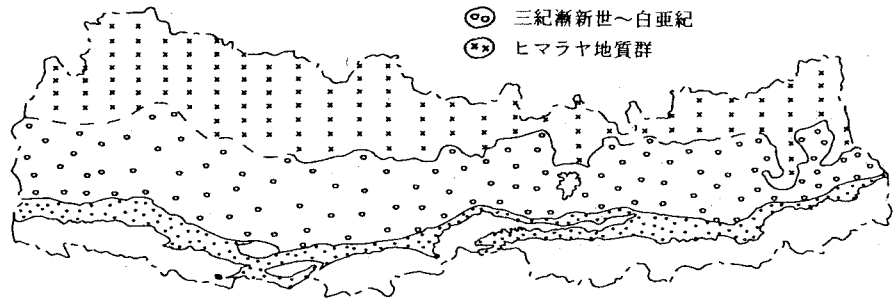
図-2 ネパールの地質

- 沖積土
- Siwalik (洪積世～三紀)
- ◎ 三紀漸新世～白亜紀
- ⊗ ヒマラヤ地質群

大井ら²⁾はネパールにおける自然災害史からその発生頻度についてまとめている。それによると、毎年発生するものとして全国的に豪雨、渇水、山岳部で地すべり、テライで農地侵食、洪水氾濫があげられている。洪水災害の原因をなす降水量は4000mmに達するところもあるが丘陵部、テライでは1500mm程度のところが多く年間降水量に関しては日本と大差ない。ただし、雨期と乾期があり乾期には河川水もなくなるほど河川流量の季節差が大きい。地質構造は河川災害と関係するところが多い。ネパール国はインド洋から北部のチベット高原に向かってせり上げる造山運動帯に位置し、その地質は水成岩（水中に堆積した堆積岩）を主体にしている。北側に向かう造山運動は現在も続いている。地質の構造線は東西方向に直線状にみられ地形も同様に東西方向に走っている。図-2はヒマラヤ地質群、三紀～白亜紀の岩石、洪積世～三紀の岩石（Siwalik）、沖積土に大別し各々の地質の分布状況を示しているが、東西方向に帯状に分布しているのがわかる。ヒマラヤ地質群は4000m以上の高い標高をなし、急峻な斜面を有している。三紀～白亜紀の形成岩帯は高原丘陵地帯であるものの、山腹斜面の崩壊が著しく土砂の発生源となっている。Siwalikと称される地質は雨水侵食に対して脆弱であり、年々斜面侵食が起きており、沖積土地帯は北部から生産された土砂が堆積する地域となっている。

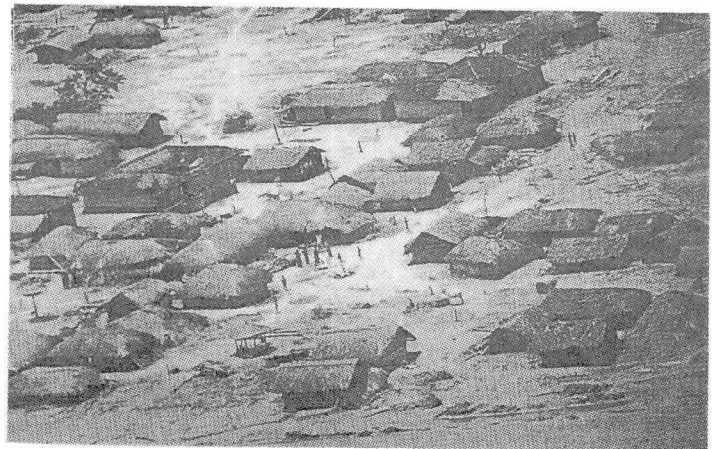
写真-9 テライ地方氾濫被災状況

国境に近いテライの河道は中州として土砂堆積が進み河岸高は2mにすぎないため大規模な氾濫災害に見舞われた。テライの河道延長は約50kmであり、堤防などの治水施設は皆無に等しく左右岸に氾濫し、面積は約100000haに及んだ。写真-9は集落の氾濫状況であるが、平野が一面に広がり、丘陵部にくらべ家屋も貧弱であり高い土地もない。したがって被害全体のうちテライの占める割合は人的、家屋、損傷土地とそれぞれ約75%と圧倒的に高い値を示している。この地域(テライ)の農耕地面積は全国耕地面積中90%を占め、その生産活動はネパール国経済上極めて重要であり、災害危険度を減少させることが急がれる。

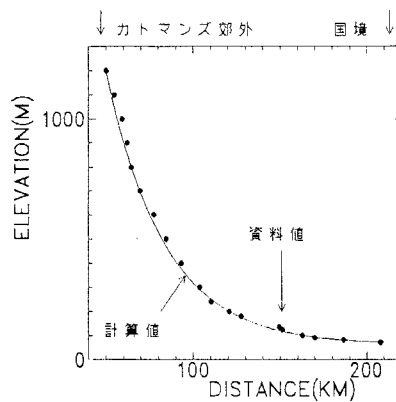
図-6 河床高縦断

図-6は推定された流量の縦断分布をもとに安定河床高縦断形をもとめ、実資料と比較したものである。

曲線は計算値、黒丸は1:25000地形図から得た実資料値であるが、適合度は非常に良好である。次に平均粒径について国境付近の河床材料ふるい分け試験データ⁴⁾をもとに縦断分布をもとめ、図-7に示したがカトマンズ郊外において平均粒径が5.5mmとなった。この結果を直接確かめる試験データはないが、著者らは1996年に当地を訪れ、バグマティ川カトマンズ郊外の視察に際し、河床材料が砂礫であることを確認している。本年、現地においてバグマティ川の河床材料調査がおこなわれるので、その結果を待ってさらに考察を加えていきたい。図-8は国境付近の川幅データ⁴⁾と1:25000地形図から得た川幅を黒丸で示し、安定河道理論による計算値(曲線)と比較したものである。それによるとカトマンズ郊外で20mとデータよりやや小さめとなり、国境では6000mとデータと比べやや大きめとなったが、全体的には実データと類しているといえる。図-9は国境付近の平均河岸高のデータ⁴⁾をもとに水深の縦断分布を求めたものであるが、カトマンズ郊外にて約1mとなった。著者等が視察した際の河岸高の記録によると1m程度であり、概ね無理のない数字である。
