# 洪水に対する地域の自然・社会特性を反映した災害認識 -大分県八坂川における9719号台風による 洪水被災者へのヒアリング調査-

STUDY ON RECOGNITION OF FLOOD DISASTER  
REFLECTING NATURAL AND SOCIAL CONDITIONS IN LOCALITY  
- FACT-FINDING ON SPOT TO FLOOD SUFFERERS FROM TYPHOON 9719  
IN YASAKA RIVER BASIN -

Fact-finding on the spot to flood sufferers from Typhoon 9719 in the Yasaka River basin in Oita Prefecture was conducted in August 1998. Six locations were selected from the inundated area. People's recognition of flood disaster was reflected by natural and social conditions in locality. In the area with frequent floods, people responded by their own historical ideas to the flood. The importance of the bamboo forests as the riverline forests to protect properties was stressed.

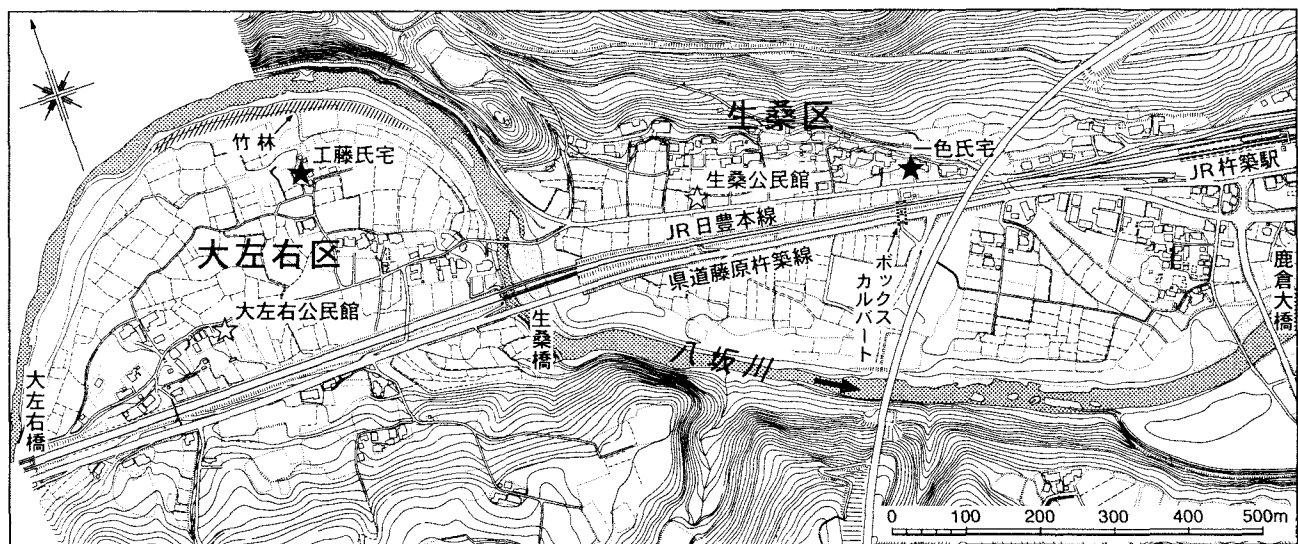
図-2 大左右区・生桑区の詳細地形図

図-2には大左右区周辺の地形とヒアリング実施箇所（★印）を示す。八坂川はこの地区において大きく右（時計）回りに湾曲している。河道は直径約700mの半円で近似されるが、大左右区は湾曲部内岸側に位置している。この地区では3軒が浸水した。うち2軒が床上浸水、1軒が床下浸水であった。この地区の湾曲河道の内岸（右岸）側に沿っては竹林が生育している。被災家屋はいずれも竹林近傍に位置している。この地区に住み、江戸時代には庄屋であった農家、工藤啓氏から証言を得た。「洪水

図-2には、生桑区の詳細地形図とヒアリング実施個所を示す。生桑区は大左右区の下流側に隣接した八坂川左岸に位置する。背後には山地が迫る。図-2に示したように、大左右区で大きく湾曲した河道は、JR日豊線と県道藤原杵築線の橋梁区間を通過して右岸に当たり、そこで反時計回りに湾曲し、その後はほぼ直線的に流下している。この地区の特徴は、JR日豊線と県道藤原杵築線が盛土で造られており、しかもこれらの盛土と背後の山地の間が三角形に狭まっていることである。この地区の特色正文氏の証言：「洪水による水位上昇は非常に早く30分くらいでまたたく間に上がった。我が家の前の新築家屋では床上1.4m（道路面から2m）まで浸水した。家財道具をゆっくりと片づけるひまはほとんどなかった。この地区の避難場所は公民館であるが、そこは地盤高が住宅地より低く、上流側から最初に洪水が侵入する場所にあったので、そこへ避難する気はなかった。また避難道は滝のようになっていた。過去の経験によって家の外へ出るより2階に避難したほうが良いと考えた。また、裏の山側には細い市道が通っているが、その市道に沿って

この地区は湾曲部内岸側に位置しているが、図-2および写真-1に示すように内岸側に沿って十分な厚さの竹林があることが注目される。蛇行の曲率が大きいと同時に、竹林が洪水の流水力を低下させたために洪水流の力

敷設された U 字型側溝から水があふれるとともに、数カ所で土砂崩れが起きたので、裏山に逃げることができなかった。裏山には溜め池があるため、その決壊も危惧されたため近づかない方が安全と判断した。洪水の水位低下も早かった。JR 盛土区間と県道が前面にあるため、この区域に流れ込んだ洪水は出口を塞がれた状態となった。このため、ボックスカルバート3基と、東側にあるJRの踏切を横切って南側へと洪水流は流れたが、踏切はやや標高が高かったために、断面も大きく高さの低いボックスカルバート（図-2参照）に流れが集中し、通過後に田に大穴を開けた。また洪水の引きが早かったので、家の中の泥を洪水が引かないうちに水をかけて掃除するのに忙しかった。洪水原因の一つに、この地区より下流に鹿倉大橋があるが、その取り付け道路が盛土構造であったために洪水の流下空間が狭められ、同時に橋には大量の流木類がかかり、それによって上流側の水位が上昇したことがあるのではないかと推察される。

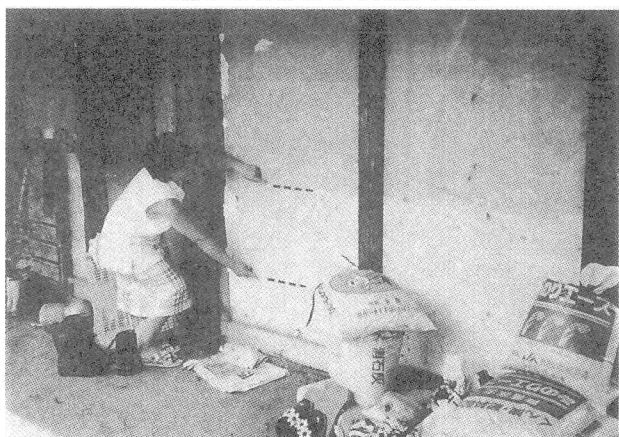
写真-2 大左右区の工藤啓氏宅の土蔵について水位痕跡  
上部は1997年洪水、下部は1976年洪水時の水位痕跡

は弱く、洪水のたびに土砂が堆積する環境にある。そして過去にも洪水の経験を有しており、写真-2に示すように住家に隣接する土蔵には過去の水位痕跡が明瞭に残されており、その時の状況について住人が十分な記憶を有していた。写真-2の上部は1997年洪水の、下部は1976年洪水時の水位痕跡である。過去の洪水の記憶は、今回の洪水に対処する際大いに役立ったと考えられる。
