# 洪水攪乱によるハリエンジュの破壊・再生と 河道内樹林化について

## STUDY ON THE EXPANSION OF RIVERINE TREES IN GRAVEL-BED RIVER CAUSED BY FLOOD DISTURBANCE

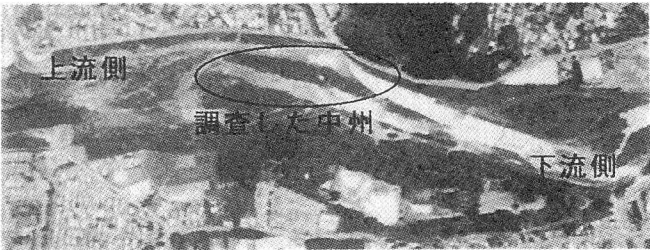
写真1 年輪調査したハリエンジュ樹林ともつ中州

写真1は注目したハリエンジュの樹林化中州（52km付近）である．ここでの樹齢調査を行った結果、ほとんどが年輪16年であった〔図3〕．これは、昭和57年洪水（1596m³/sで、ここでの計画流量は3500m³/s）直後にほとんどのハリエンジュが生まれたことを意味する．ところで、昭和56年に撮られた航空写真によれば、この時点で同中州にはかなりの樹木がすでに繁茂していた事実が、

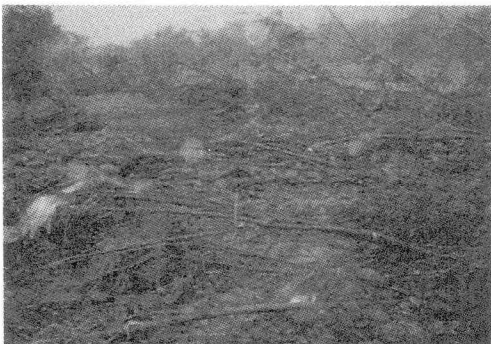
写真3 中州で倒木したハリエンジュ林

そこで、H10.9洪水が与えた州の樹木の破壊、再生を現地調査から求めた。図8は調査した州の平面スケッチで、A,B,Dはハリエンジュ樹林、Cは礫河原に草本類が存在し、一部にハリエンジュの林が見られる。中州でサンプル空間として10m×20m格子を設定し密生度を評価した（表1）。ここでは洪水後に残った樹木本数から密生度を評価している。洪水痕跡から見ると中州水際での攪乱が大きく樹木の流失も推定された。その他では上記③の洪水ストレスが顕著で、写真3のように樹木が傾斜し

ながら、その上を礫の堆積している状況が洪水攪乱の大きい箇所の特徴として見出された。

まず、最近の礫床河川の河道特性（低水路固定と複断面化）や洪水規模から見ても樹林地を完全にフラッシュさせるようなことはなかなか起こらない。しかも、セグメント1河川のように礫床では、河床材料の大規模な移動を起こすような攪乱は容易ではない。これからすると、栄養繁殖できるハリエンジュ、ヤナギ類などは礫床に根茎が存在する限り再生できる。この意味から礫床と栄養繁殖できる木本類が樹林化を産むキーポイントとなっている。とくに、ハリエンジュは礫材料に絡まる形で根茎の平面的広がりをもつことから、近年の洪水攪乱から受けるストレスは写真3に示すように、大きくとも根付倒木や傾木が生じる程度である。

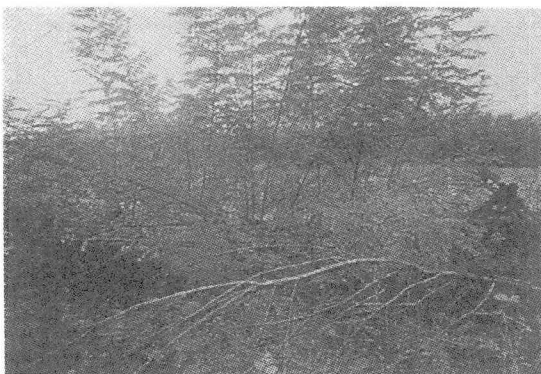
写真4 倒木1本から萌芽したハリエンジュ

また、H10洪水1年後の同中州での調査(H11.11月実施)から、ハリエンジュの倒木、傾木のほとんどから萌芽して急激な密生度増加が認められた。写真4は倒木1本からの萌芽の様子である。ハリエンジュはとくに正の屈光性が強く幹からの萌芽が著しい。倒木からの萌芽本数を調べた結果を図9に示すと、例えば、全長6mの一本の倒木から15本程度萌芽している。さらに、図10は埋没したハリエンジュ根元からの幹長さを50cmごとに区分し、萌芽本数と平均樹高の分布を見たものである。洪水攪乱後1年目にして平均高さ2m~3m程度の林がすでに形成されることが分かる。以上より、洪水攪乱はその規模によっては、その後の急激な樹林化を促すことが予想される。先述した昭和57年洪水によって52km地点の中州も同じプロセスで樹林化したことが推測できる

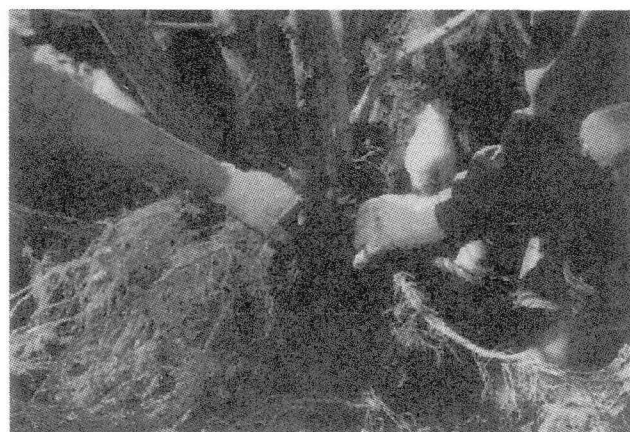
写真6 掘り起こされたハリエンジュの根茎

いる。そこで、この堆積層内でのハリエンジュの成長について調べてみた。写真6、図11は砂礫によって埋没した代表的な樹木（林を形成する平均的なもの）の周囲を掘り起こした状況である。現河床から40cm程度下層までは砂礫とともに細砂分も多く流下物（主に枯草類）を含んでいる。そこにはハリエンジュの主幹から生まれた細毛根の集団と発達した根茎が見られた（細毛根全体は1年経過後で乾燥重量372g）。さらに、深く掘ると、より太い根茎が露出し、根茎の発達具合から判断して明らかに数年経過したものが含まれていた。

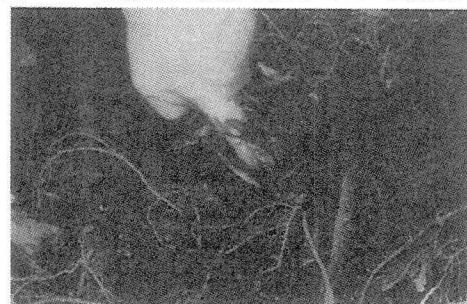
写真7a H2・3洪水堆積層のハリエンジュの幹

とくに太い根茎を輪切りにして見ると、年輪のような痕跡が見られた（写真7a, 7b、年輪4年）。これはかつて枝として地上にあったものが、H10洪水前の出水でやはり埋没したものと推定される。そこで、図11に示したように、樹木周辺の現河床から40cm程度下層までをH10洪水堆積層、H10以前で中州に影響した洪水がH2, 3にあっ

写真8はH2・3洪水堆積層にあった幹（枝）の腐敗したもので、幹中央には根茎のような糸状のものが連なりあり、その周囲の樹皮からは細毛根が発達している状況が見出された。写真7, 8はかつて地上にあったものが埋没したことを示している。以上から、ハリエンジュの主幹が埋没することによって主幹自身からも根茎が生まれ周囲に拡大して行く様子が分かり、洪水攪乱後、樹林地が堆積環境となる場合、さらなる繁茂・拡大につながる事が理解された。

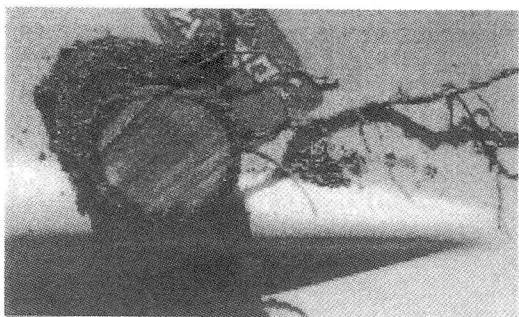
写真7b 切断したH2・3洪水堆積層にあるハリエンジュの幹と根茎

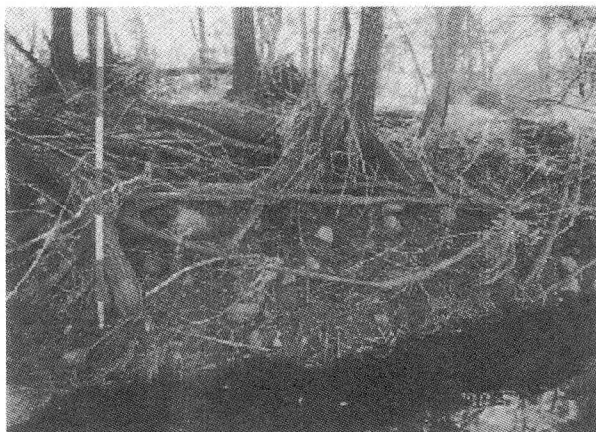
写真9 ハリエンジュの倒木による河畔林の形成

渡良瀬川の観測区間では、ハリエンジュの倒木群による河畔林が形成されている箇所がある（写真9）。年輪調査から16年が読み取れ、これも昭和57年洪水直後にハリエンジュが一斉に発芽したことを意味している。すなわち、自然河畔林が形成される一つの理由も動的樹林化にあると考えられる。より多くの事例とともに樹林地回復過程の現地調査を行い検討して行きたい。
