# 台風 9810 号による百間川の植生倒伏状況と 洪水解析による河道粗度の推定

FALLING DOWN OF VEGETATION IN THE HYAKKEN RIVER BY TYPHOON 9810  
AND ESTIMATION OF BED ROUGHNESS BY FLOOD FLOW ANALYSIS

前野詩朗<sup>1</sup>・石井宏幸<sup>2</sup>・大賀祥一<sup>3</sup>  
Shiro MAENO, Hiroyuki ISHII and Yoshikazu OHGA

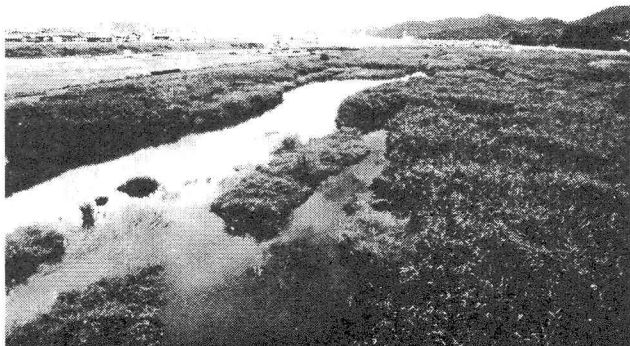
写真-1 洪水前の植生の状況

水が分流した。これは、建設省による百間川の本格改修以後初めての大規模な分流であった。百間川は、平常時は浄化用水としての  $1\text{m}^3/\text{s}$  の本川からの導水と沿川からの雑排水等が流れているのみであるため、写真-1のように低水路内に植生が繁茂している状況である。ところが、前述の台風 9810 号による出水後の低水路内の植生は、写真-2 に示すとおり倒伏しているものが多く確認された。
