# 開発途上国の扇状地河川における取水施設計画のありかた(地元の伝統工法を踏まえて)

PLANNING OF INTAKE STRUCTURES ON FAN PLAIN RIVERS IN DEVELOPING COUNTRIES VALUING MERITS OF TRADITIONAL LOCAL METHODS

横倉順治<sup>1</sup>・須賀堯三<sup>2</sup>

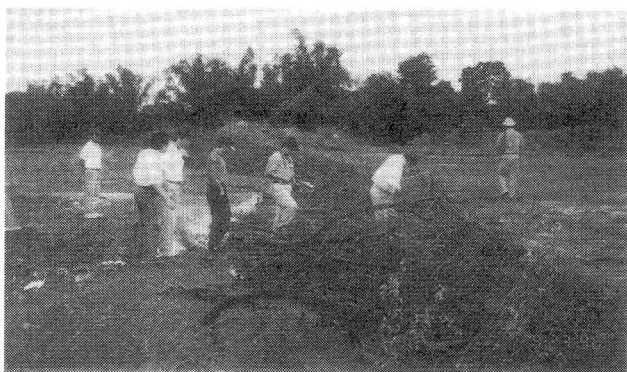
写真-1 ビライ川、粗朶による導流堤

ルソン島中央を南北に走るカラバロ山地がパンガン平原と接する部分には扇状地が発達している。ビライ川とデイパロ川はアグノ川の最上流域にあり、同平原に出たところで扇状地を形成している。これらの扇状地では、従来より地元住民の共同作業により造られた導流堤より取水して灌漑農業が行われて来た。この導流堤は粗朶を高さ約1m、長さ50mに積み上げた簡単なものであるが、その周りに自然に土砂が付着して流れて来る水を水路へと導いている(写真-1)。その取水の効率を改善する為に国家灌漑局はコンクリート取水堰をデイパロ川には1977年に、ビライ川には1988年にそれぞれ建設した。建設時点では河床に堆積物が殆どなく、堰の基礎は露出していた基盤岩上に置かれた。しかし1990年7月に両扇状地の南南東45kmを震源とするマグニチュード7.8のフィリピン地震が起こり、その上流山地で大量の土砂が生産され、この土砂はその後の降雨により下流扇状地に流出・堆積し、両取水堰は埋没した。

により損壊し、ミタワンでは、計画された分流堰の移動床水理模型実験の結果、堰上流河道の砂州の移動により分流比が一定しない事と、堰基礎が深刻な洗掘を受ける事が判明し、建設に至らなかった。これらの河川では従来から河床材料や粗朶などを用いた高さ約1m、長さ50m程度の導流堤により取水しており、埋没、洗掘、流失などの被害を受けて容易に壊れるが、復旧もまた容易に出来る伝統的工法を用いていた。一方ペルー、チャンカイ・ワラル谷では50年間以上使用しているコンクリート堰が2基あり、砂礫上の直接基礎であるが、致命的損傷がこれまで無かったのは流出土砂が少なく河床が安定している為と判断された。ボリビア、ケカ河の石積式導流堤群は洪水による流失はあったが、同様であり、これも滲筋と河床高が50年以上ほとんど変わらない為同じ所にある事が判った。

これは長年木材の伐採が行われて来た為である。山腹には地震によると思われる滑落の跡が多数見られたが、それによって生産された土砂は斜面や河床には殆ど見られなかった。ビライ川は半径約5kmの扇状地中央を流れ、河床勾配は1/40~1/80、河床材料は $d_m=10\text{mm}$ の砂礫である。左右岸には各落差2m前後の段丘が2~3段形成され、右岸段丘上に水田が造られている。堰完成後も2段目と3段目の段丘崖が河道と交わる点に農民により粗朶と河床砂礫を用いて高さ約1m、長さ約50mの導流堤が造られていた。
