# 航走波を受ける感潮河川低水護岸への ヨシ植栽実験について

REED PLANTATION TEST IN THE RIVER SHORE  
UNDER THE INFLUENCE OF TIDE AND SHIP WAVE

望月美知秋<sup>1</sup>・後藤克史<sup>2</sup>・安住欣哉<sup>3</sup>

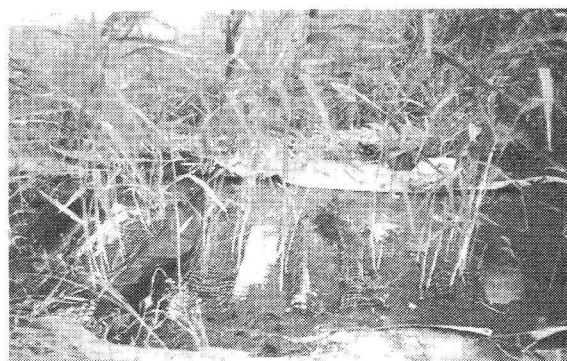
開始後 1 週間で再生ヨシ（一次再生）が発芽し、2 ヶ月後の 10 月初めには平均高さ 70cm 程度にまで成長した。ただし、いずれの袋体もまばらで茎が細いなど全体的に袋体のヨシ植生は貧弱に見受けられた（写真-3 参照）。そこで、植生袋体の水際移設は見送り、翌春の再生ヨシ（二次再生）を待つこととした。

写真-3 一次再生ヨシの植生状況（H11/10/4）

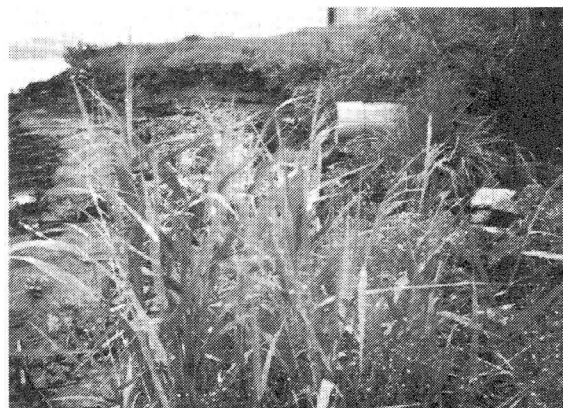
写真-7 二次再生ヨシの出穂 (満潮時水深 40cm)

移設後 3.5 ヶ月経った9月中頃、満潮時水深 40cm に配置した4個の袋体の地上茎に出穂を確認した（写真-7 参照）。この時の各袋体における植生状況を表-3 に示す。
