# 荒川下流域におけるヨシ原の形成と 保全のプロセス

## CONSEVATION AND FORMATION OF REED-BEDS AT THE LOWER REACHES OF ARAKAWA RIVER

田畑和寛<sup>1</sup>・大手俊治<sup>2</sup>・江上和也<sup>3</sup>・平田真二<sup>4</sup>・福岡捷二<sup>5</sup>

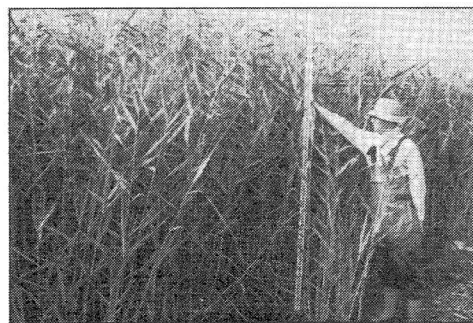
写真-2. 半抽水性ヨシ原

抽水性ヨシ原と違い、根元まで葉が見られる

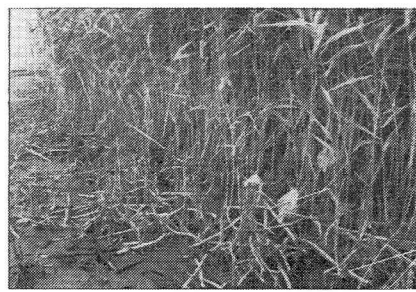
写真-4. 侵食されたヨシの状況

々考えられるが、現地の観察では、洪水や航走波による侵食によって、ヨシの基盤の土砂が流失し、生育基盤が損なわれることによって後退してゆくものと推定される(写真-4参照)。
