# 三峰川下流部の土砂動態に係わる実証的研究

## STUDY FOR THE DAM CONSTRUCTION IMPACT ON SEDIMENT RUN-OFF IN MIBU RIVER

浦上將人<sup>1</sup>・杉山勉<sup>2</sup>・園原一男<sup>3</sup>

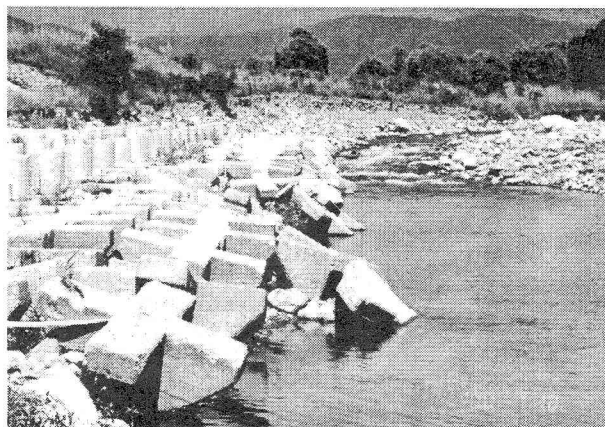
写真-1 河床低下 (右岸 4Km 地点)

美和ダム完成後、三峰川は土砂の供給を絶たれたこともあり徐々に河床低下の傾向が見られるが、特に砂利採取が大量に行われた昭和 40 年から 52 年にかけて、河床低下が著しい。(写真-1)

一般にダム建設が下流河道の河床に与える影響としては、洪水調節により流量を減少させるため、高水敷への冠水頻度の減少や、滞筋の固定化、また掃流力低下に伴う土砂移動量の減少等が考えられる。三峰川においても①アーマコート化 (写真-3 9.9K 付近)、②滞筋の固定化 (写真-4 4.2k 付近)、③深掘れ (写真-1 4.0k 右岸)、④ダムによる調節で中規模以上の洪水頻度が減少し、高水敷の冠水頻度の減少とハリエンジュ、ヤナギ等からなる河川内の樹林化の進行 (写真-2 8.0k 付近)、等が見られる。

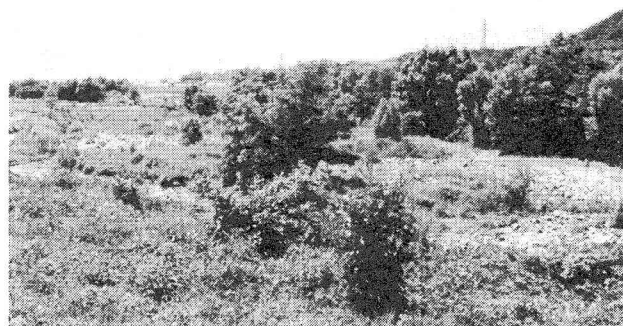
写真-2 河川内の樹林化 (8.0Km 付近)

昭和 59 年以降は大規模な出水も無く、河道全幅に及ぶ河床低下の傾向は鈍化し、局所的な洗掘が進み滞筋が固定化した。これに伴い河道にはヤナギ・ハリエンジュ等からなる樹林化が起きている。(写真-2)

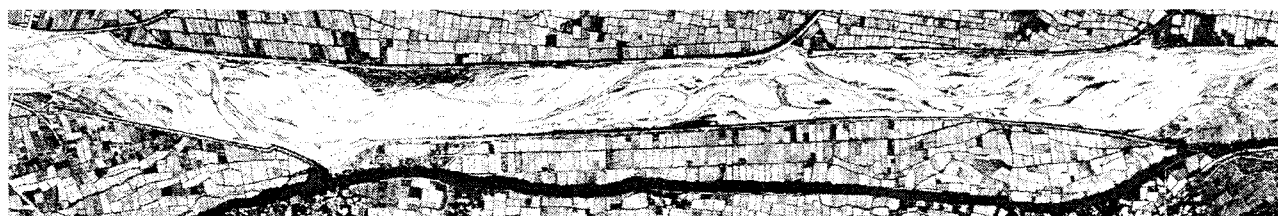
写真-5 昭和 23 年 9 月撮影 (1.4~5.2km)

美和ダム、高遠ダムの建設以前で上流からの土砂供給がかなりあった時期であり、砂利採取も行われておらず河床も現在よりかなり高い。流路は幾筋にも分かれ、網状になっている。また、河道内の植生は少なく河原が広がっている。
