# 捷水路工事によって消失する 旧八坂川蛇行部における護岸・水制の記録

RECORDS OF OLD MASONRY REVETMENTS AND GROINS TO BE REMOVED BY  
STRAIGHTENING WORKS IN THE LOWER YASAKA RIVER

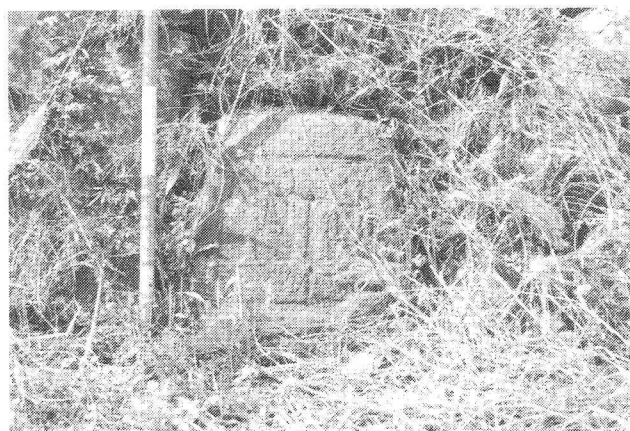
写真-1 八坂橋下流左岸で発見された線彫り地蔵

写真-1に示すように縦65cm、横45cmの線彫り地蔵像(正式には双仏像)が発見された。久米氏談:「昭和20年代以降、上本庄区に住む加藤さんと村岡さんという人が、川の護岸を造ろうと思い河道内を調べた所、護岸にちょうどいい石があったので調べたらお地蔵さんが入っていた。これを石垣にするのは悪いということで石垣の中に納めた。」

このようなものは地域の信仰と密接に関連しているので慎重な処理が必要であった。このため周辺の河岸の調査を行ったところ、八坂橋の直上流の右岸側に同様な石仏があったことから、この場所から洪水によって流されたと考え、周辺住民と協議しそこで引き取ってもらうことになった。

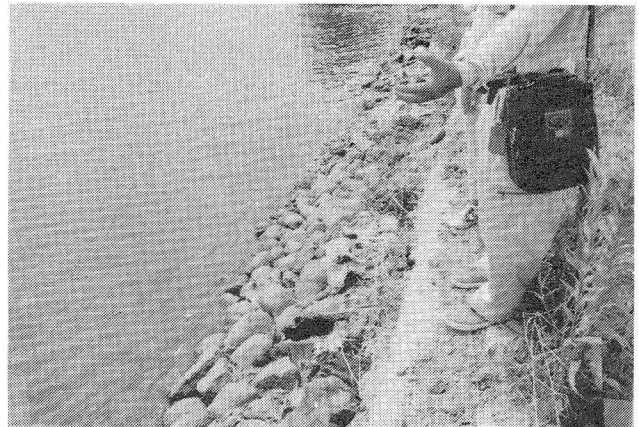
写真-7 湾曲部最下流、丸山の対岸に存在する石積護岸(図-1のA)

写真-7は湾曲部最下流、丸山の対岸の図-1にAで示す位置に存在する石積護岸である。図-5Aには横断面図と護岸表面の見取り図を示す。この護岸について、江藤氏：「玉石が用いられている護岸は年代的に古めのものが多い。また、護岸に用いられている石としては、玉石より

も割石の方が年代的により古い。水衝部の上流部に残されている護岸であれば、洪水時に壊れることも少ないと思われるので、割と古い年代のものでも造った当時のままの形で残っている。」この護岸は、図-1に示したように丸山の淵から対岸の身投げ石の水衝部への急拡部の右岸にあり、比較的洪水流の作用が弱かったためほぼ現況の状態が残されたと考えられる。
