# 百間川二の荒手分流堰周辺部の 局所洗掘に関する基礎的研究

## FUNDAMENTAL STUDY ON LOCAL SCOUR AROUND THE NINOARATE WEIR IN THE HYAKKEN RIVER

The Ninoarate weir is constructed at a junction between the Asahi River and the beginning of the Hyakken River in Okayama City. This weir was severely damaged due to local scour under flood flows on October 18<sup>th</sup>, 1998. The purpose of this study is to clarify the mechanism of the local scour that occurred downstream of the Ninoarate, which has a broad crest and three culverts in the low water course. The surveying of bed morphology and the boring investigation around the weir were carried out to estimate the local scour depth. Also, the scour profiles caused by the flow of water over the weir and water jets from the culverts were measured using the hydraulic channel model. As a result of the experiments, it was found that the scour depth is governed by the discharge from the culverts. The flow over the weir makes the position of the maximum scour depth shift to downstream of the channel. Furthermore, reasonable dimensions of bed protection works were proposed to reduce the local scour at downstream of the weir.

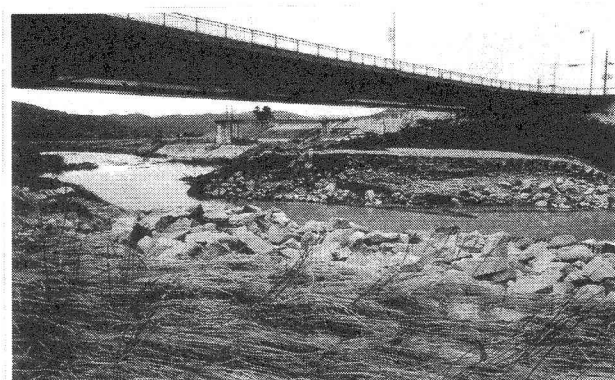
写真-1 決壊した二の荒手堰堤 (1998 年 10 月)

百間川は旭川の洪水対策用放水路としての機能上、通常は僅か 1m<sup>3</sup>/s の維持流量しか通水されない。このため、二の荒手地点では、幅 20m 程度の低水路がほぼ左岸堤防に沿って掘削されているが、1998 年の洪水では、写真-1 に示すように、二の荒手堰堤の低水路部分が長さ 20m にわたって完全に決壊・流失した。このときの流量ハイドログラフを図-5 に示す。最大流量は 874m<sup>3</sup>/s で、100m<sup>3</sup>/s を超える流量の継続時間は約 8 時間である。

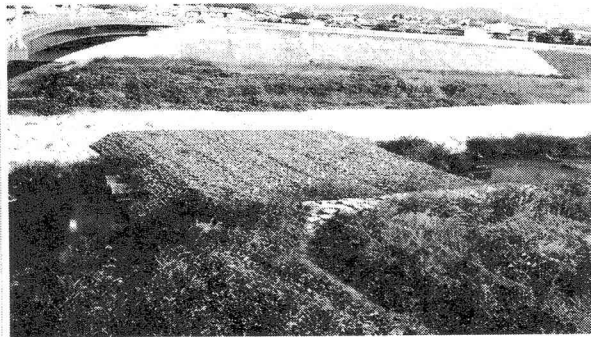
写真-2 復旧された低水路部の二の荒手堰堤

その後の復旧工事により、決壊部分は写真-2 及び図-6 に示すような形状に復元された。復旧部分は、堰高及び堰頂幅ともに現存する二の荒手堰堤断面より小さく、堰堤表面及びその上・下流 5m 区間では蛇籠工が敷設されている。堰堤の下部には、平水時の水位の上昇を抑えるための直径 1m の水抜きカルバートが設置されており、通常水はこの管を通して下流に流れている。一方、洪水時には、カルバートから流出する流れと堰堤を越流する流れが共存する複雑な流れ場となり、下流部で大きな局所洗掘が生じることが予測される。
