# 1993 年 8 月鹿児島豪雨により発生した甲突川の 洪水流について

THE FLOOD FLOW IN THE KOTSUKI RIVER, KAGOSHIMA CITY  
ON AUGUST 6, 1993

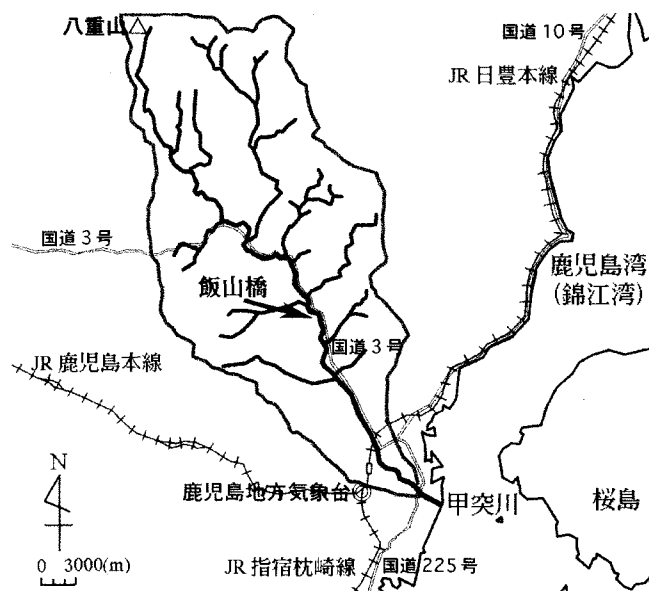
図-1 甲突川の流域

甲突川は鹿児島県の西方に位置する八重山（標高677m）に源を発し、シラス台地を南下して鹿児島市内の中心部を貫流して錦江湾に注ぐ流路延長24.6km、流域面積106.25km<sup>2</sup>の2級河川である（図-1）。

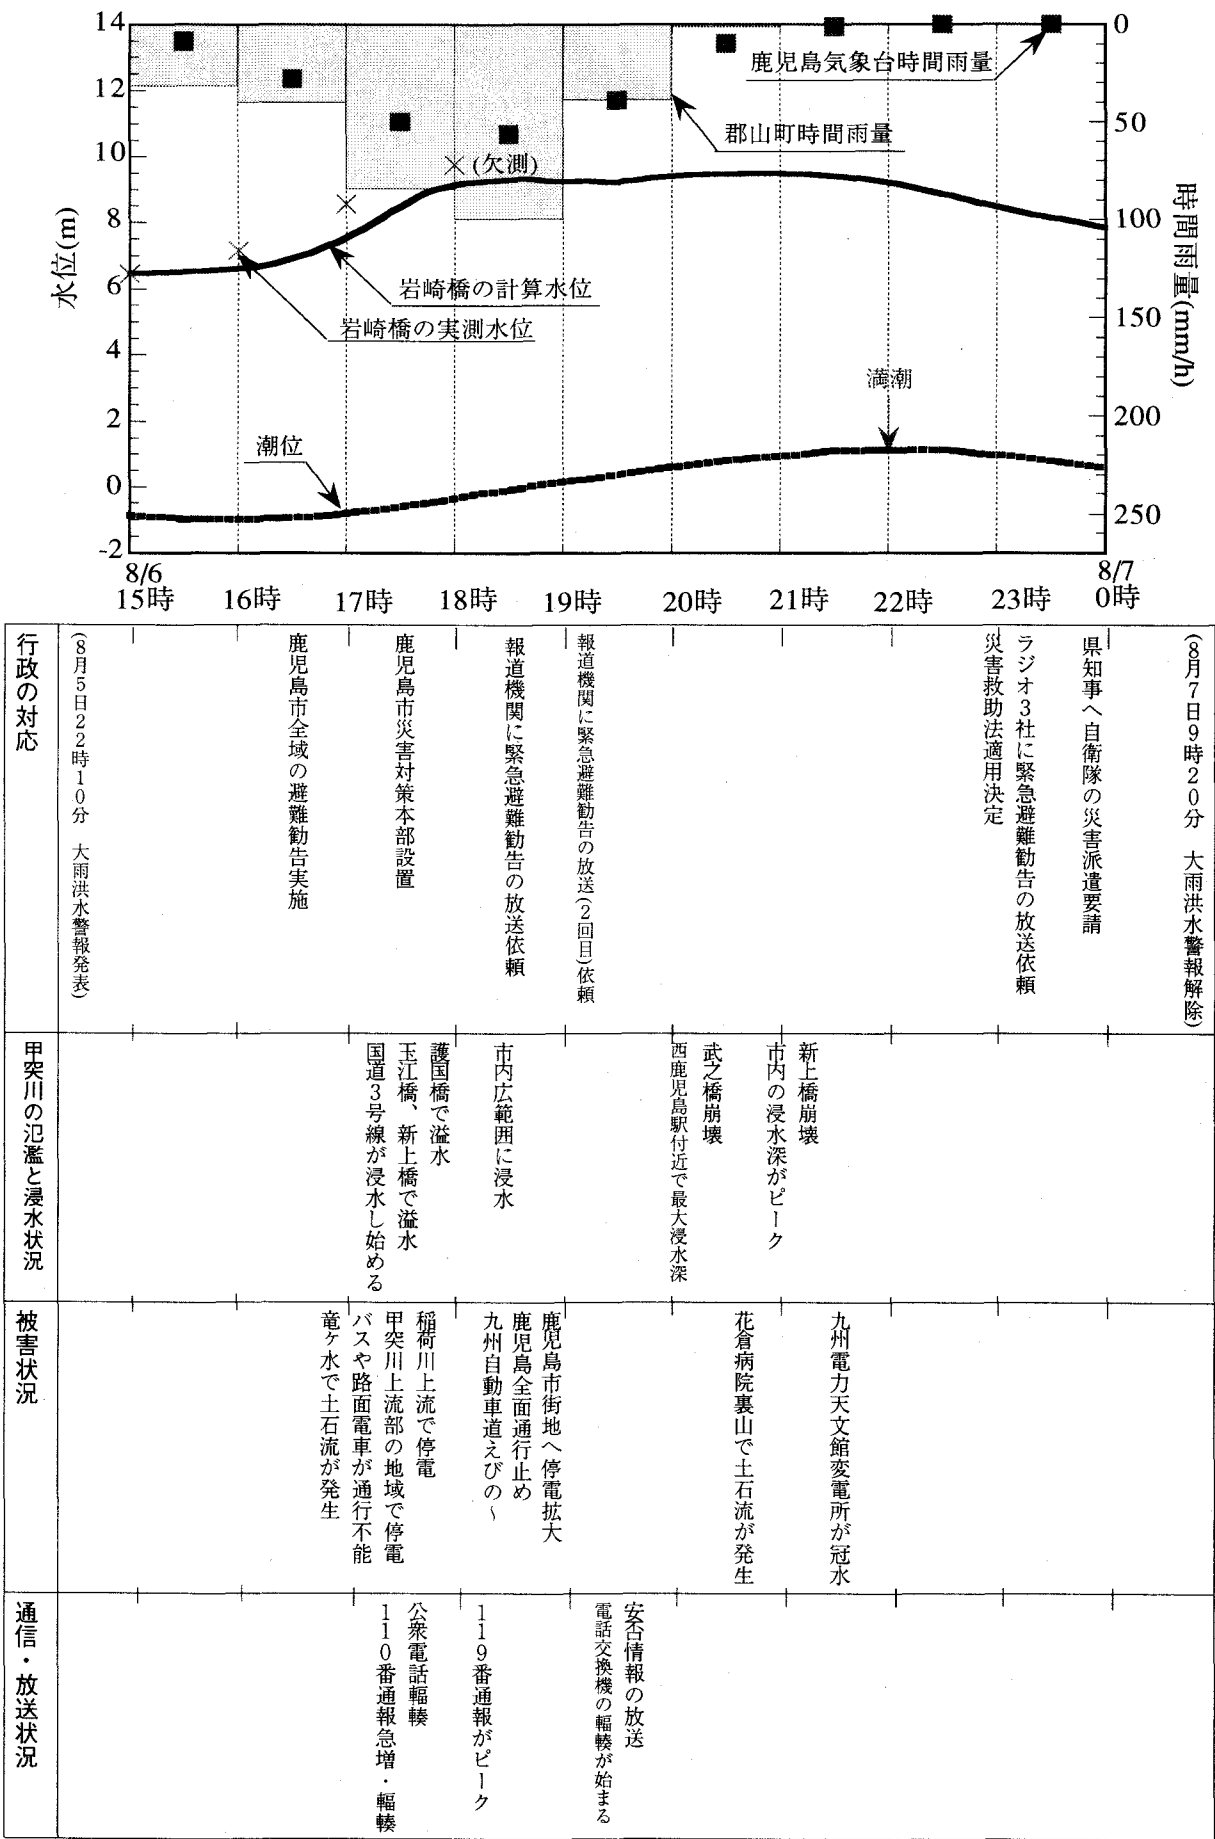
表-1 災害の経緯

以上により、ピーク付近は欠測状態であった水位や流量が計算により求められるようになり、災害の全体像をとらえることが可能となった。表-1はこのような計算水位をもとに災害の経過を示したものである<sup>1), 2), 10)</sup>。
