# 六角川流域の浸水特性と治水対策 に関する基礎的検討

## A BASIC INVESTIGATION ON INUNDATION CHARACTERISTICS AND FLOOD CONTROL MEASURES IN ROKKAKU RIVER BASIN

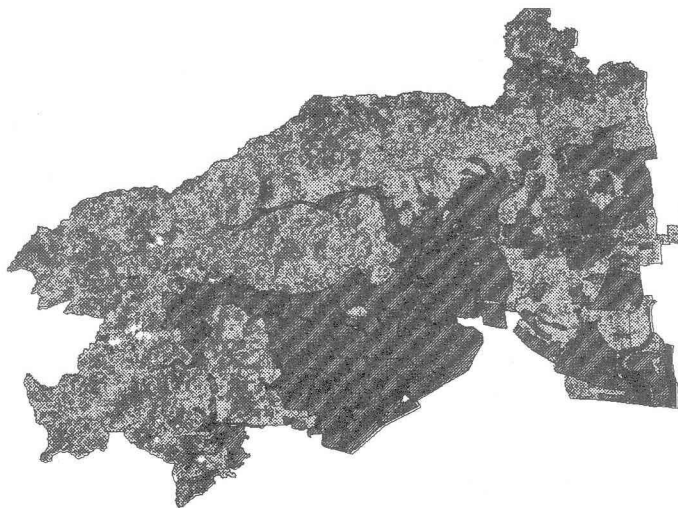
図-2 土地利用分類及び浸水図（1991年8月）

分類後の画像を国土数値情報や佐賀県土地保全図をトレーニングデータとして用いて土地利用分類図として再度変換を行った（図-1,2）。分類した画像についてGIS(ArcView)を用いて各市町村別のデータとして解析を行い、合わせて1985年、1990年の浸水実績図を同様のGISにデジタイザを用いた取り込み、両者の関連性について考察した。

図-1,2では、ポイントトレーニングデータとして、佐賀県土地保全図をデジタイザで入力したデータと国土数値情報をそれぞれ用いている。前者に比べて後者の国土数値情報の解像度が100mと荒いことより、1991年の土地利用分類には前者より多くの誤差が含まれていると考えられる。例えば、森林樹木と田畑の分類については、その合計は両者でほとんど変化ないが、内訳が大きく違っている。しかし、他に情報がないのでそのまま使用することとした。また、それぞれの図に示している斜線部分は、1985年浸水図並びに1990年浸水図を示している。本来、1990年の衛星画像を用いるべきであったが、この年の8月画像が存在しなかったため翌年の画像を用いることとした。

浸水域が建物用地を避けるように広がっていることから建物の集中する市街地は、治水対策がある程度効果を発揮していることが分かる。しかし、1990年のように大きな水害になると広範囲にわたって浸水域が広がり、治水対策の効果が見られるところもあるが、治水上、劣悪な状況には変わりがない状況である。

表-1は、図-1,2の浸水区域と重なった地域において各市町村の浸水域内の土地利用状況について整理したものである。表の中で斜線で網がけしてあるのは、1991年の衛星画像の中で武雄市、白石町、有明町、塩田町には雲があるため判別不可能であったことを示している。

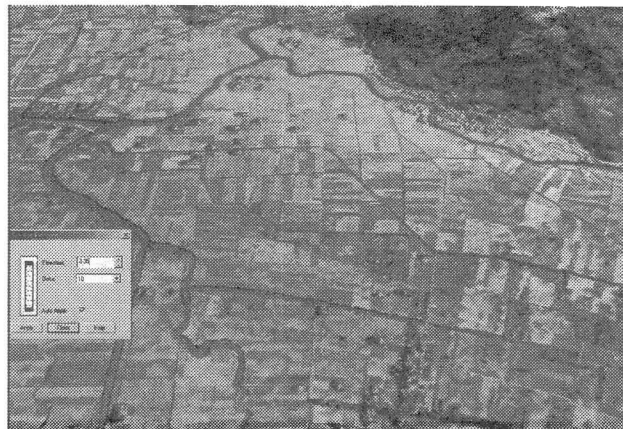
図-7 六角川武雄川合流地点（昭和23年）

図-7は、昭和23年当時の六角川と武雄川が合流する地点であるが、オルソ画像をソフトウェアで処理すると低いところから水を貯めていくようなシミュレーションが可能である。合流地点の周辺が特に地盤高さが低くなっていることが分かる。現在はこの付近の河川改修はかなり進み、これよりも上流側が逆に地盤が低くなっている。

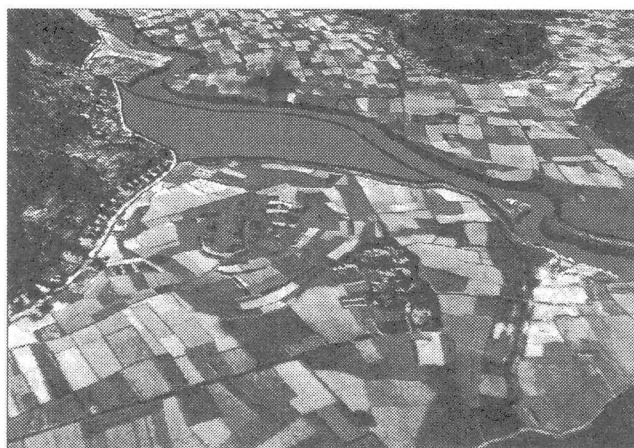
図-8 牛津川横堤付近の3D浸水図（昭和23年）

図-8は、同じく昭和23年当時の支川牛津川右岸中流域にあった横堤である（現在は一部を残してほとんど撤去されている）。牛津川本川堤防から越水した際に横堤が洪水流をせき止め、横堤上流側が遊水地の機能を果たし、下流域の浸水被害を軽減していたものと思われる。
