# 笛吹川の聖牛試験施工と被災にかかる考察

## A STUDY ON TRIAL CONSTRUCTION AND DAMAGE OF FLOODS IN SEIGYU (CRIB SPUR) AT THE FUEFUKI RIVER

和田一範<sup>1</sup>・有田茂<sup>2</sup>・後藤知子<sup>3</sup>

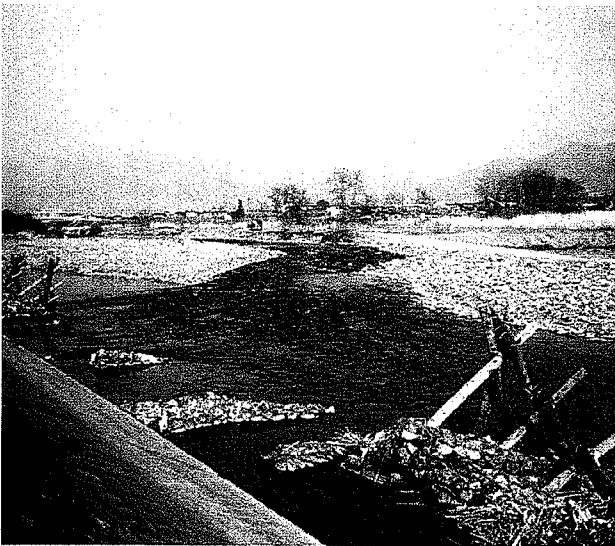
写真-4 H11. 8出水後の被災の様子

写真-4はH11.8出水後の現地の状況である。出水後のミオ筋の状況から、流失した2基の聖牛は左岸側から右岸側に向けて斜め横方向に向かう流れの正面に位置していたことがわかる。また、流失した2基の聖牛の下流に位置する聖牛は大きく主流部側に傾いている。流失した2基の聖牛は杵工のみが流失し、重籠が現地に残されていることから、斜め前方から強い流れを受けて聖牛主流部側の河床が局所的な洗掘をうけ、これにより聖牛が河道横断方向に大きく傾き、蛇籠が滑り落ちるなどして重籠の役

割を十分に果たせなくなり,比重の軽い聖牛木枠のみが流失したものと考えられる。

川中島水制の聖牛の配置にあたっては予想される斜め横方向の流れに最も効力を発揮するように、聖牛の背骨にあたる棟木が低水路法線に並行ではなく、やや河道中心方向に向くように設置されていた。経験的な所感から川を見立てる、いわゆる「見立て」の技術だが、流失した地点の洪水流の流れは予想を上回るものであったと言える。

このため、制御する洪水流の流向を想定しながら設置する必要があると考える。
