# 2003年台風10号による北海道日高地方 厚別川の氾濫解析

FLOOD ANALYSIS OF THE ATSUBETSU RIVER  
IN HIDAKA OF HOKKAIDO BY TYPHOON NO.10 IN 2003

On August, 2003, a Typhoon no.10 struck Hidaka area by a record rainfall and river overflow. This time killing 10 persons, missing 1 person, injuring 3 persons, demolishing 16 homes, half-demolished and partially destroying 8 homes, flooded above-under floor 522 homes and refugee 7245 persons. By this flood, to consider about the flood countermeasure of Atsubetsu River basin is very important in river engineering, and it is quite important for this area. Then, the study of the structure of the complex flow in the meanderings section and the confluence section of the river will be important in flood countermeasure. It aims at appreciating an overflow mechanism in the meanderings section and the confluence section of the river as a first step by this research.

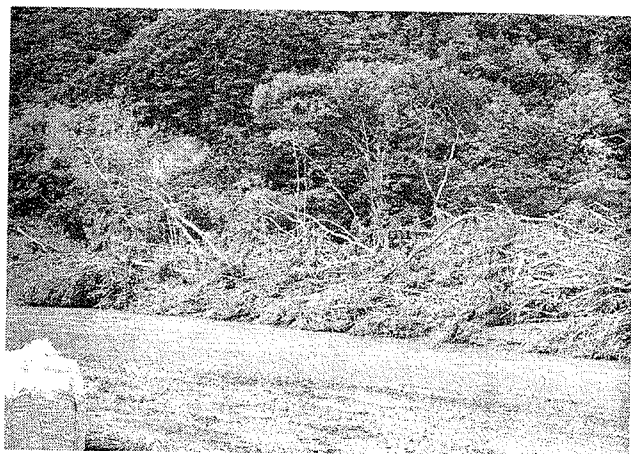
写真-7 厚別川右岸E地点の樹木の状況

写真-5 は厚別川と比宇川の合流点付近の調査範囲である。写真の左上から右下に流れているのが厚別川であり、図の上方から合流しているのが支川の比宇川である。写真-5 のD、E、F地点の状況を以下の写真-6、7および8に示す。尚、写真-5 中の黒線は横断測量断面、白い矢印の方向は写真の撮影方向に対応している。写真-6 の民家の1階部分は壊滅的な被害を受けており、家の内部にも大量の土砂や流木が堆積している。また、周辺の地盤には大量のシルト分が堆積している。シルト分の堆積はこの地区の氾濫原ではほぼ全域に亘って確認された。写真-7 はE地点の厚別川右岸の樹木の状況である。このように樹木が残っている場所は稀であり、大部分の樹木が流出したようである。写真-8 は道路の歩道のアスファルトが氾濫流によって壊されている状況である。アスファルトは写真の左（比宇川側）から右（厚別川上流）に向かって亀裂が入り破壊されており、この方向から、比宇川の洪水流は厚別川の上流方向に向かったと推定される。この原因は、写真-9 中の比宇橋（H地点）にて大量の樹木が橋脚の間に詰まり、河道の流れが殆ど堰き止められた状態であったためと考えられる。またG地点の住人の話では厚別川の上流、合流点、山の3方向から水が押し寄せてきたようである。G地点のようによどみにあたるような箇所では、流れが渦を巻き死水域を形成していたと考えられる。

調査の結果、比宇川合流点での氾濫流の流況は非常に複雑であったことが推定される。流木や倒れた植生（写真-7）土砂堆積状況などから、推定された出水ピーク時
