# 中導流堤のある河口における砂州地形変化特性

## DEFORMATION OF SAND SPIT AT JETTIED RIVER MOUTHS

川村 育男<sup>1</sup>・田中 仁<sup>2</sup>  
Ikuo KAWAMURA, Hitoshi TANAKA

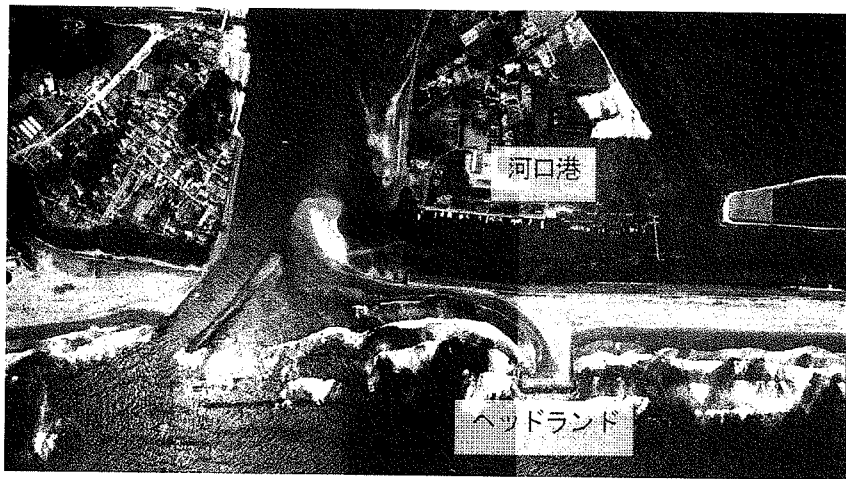
写真-4 鳴瀬川河口 (2002年7月27日)

写真-4は、2002年7月27日のものである。同年7月11日の出水によりフラッシュされた砂州は、導流堤につながる形に回復することなく河道内に入り込んでいる。このため河口内の河口港への航路障害が生じた。また、導流

堤と左岸砂州の間に形成された水路により波浪の侵入問題が発生した。写真-4内にはヘッドランドのひとつが見られるが、この左右の汀線をみると左側（鳴瀬川河口側）の汀線が後退していることがわかる。石巻湾における沿岸漂砂の卓越方向は南西向き（写真左向き）<sup>4)</sup>であることから、ヘッドランドにより河口への土砂供給が妨げられていると考えられる。

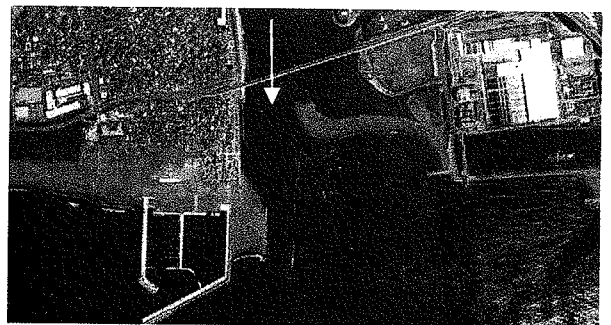
写真-5 相模川河口 (1972年)

写真-6 相模川河口 (1977年)

写真-7 相模川河口 (1983年)

写真-8 相模川河口 (2000年)

写真-5、写真-6は、それぞれ1972年、1977年における相模川の河口地形である。1970年代まで安定した河口形状を維持してきたことがわかる。写真-7、写真-8は、それぞれ1983年、2000年における河口地形である。安定した河口砂州状態にある1972年と比較すると1983年には左

岸側の砂州がやせ細り河道内に侵入していることがわかる。この傾向は2000年になると一層顕著になり、左岸砂州は導流堤につながることなく河道内へと押し込まれている。河口砂州に変化がみられ始めたのが1980年代以降であることから、ダム建設や大規模な砂利採取等の河川流域での環境の変化が河口砂州に大きな影響を及ぼしたものと考えられる。河川流域環境の変化から約30年後に河口砂州の変化が顕在化したところに相模川河口砂州の特徴があると言える。
