# 平成16年7月福井豪雨における 足羽川の洪水災害と洪水流解析について

ANALYSIS OF FLOOD IN THE ASUWA RIVER  
DUE TO THE HEAVY RAINFALL IN FUKUI ON JULY 2004

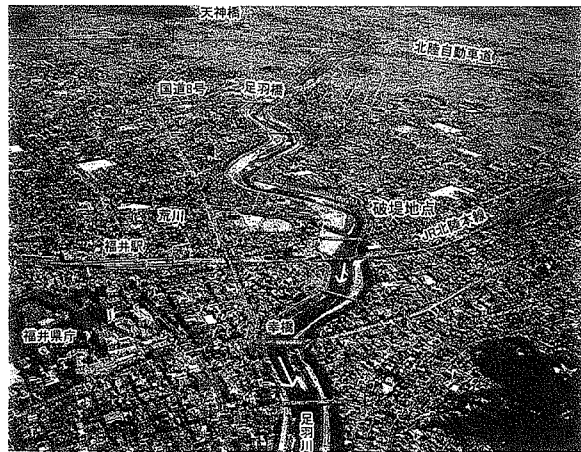
写真-1 福井市街地を貫流する足羽川(九頭竜川流域誌に加筆)

写真-1で見ると、足羽川は天神橋付近を扇央として緩やかな扇状地を形成して流下し、足羽橋付近が扇端部となる。ここから下流は河床勾配が緩くなり、市街地中心部の河道では数ヶ所の蛇行が見られる。市街地中心部より下流では明治以降に大規模な捷水路工事が2ヶ所で行われている。福井市街地は藩政時代の城下町であることから、近世以降に河道の付け替えが行われた。例えば、図-1の古地図によれば、破堤地点は旧河道を改修した放水路上に位置しており、破堤後に行われた堤体地盤の調査によれば下部に砂礫層が存在している。

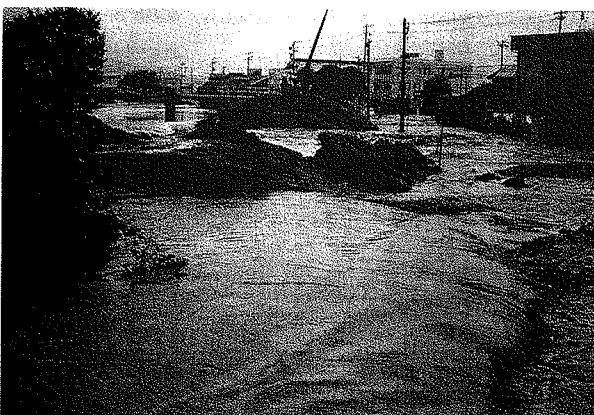
写真-3は、破堤後の状況で、撮影は午後3時頃である。奥に写っている堤防断面から旧堤防と嵩上げた現堤防の境界面が分かる。手前は旧堤防のみが残っている。

**写真-3** 破堤地点での破堤直後の状況(撮影:土木学会調査団)
