# 堤防保護シート工法に関する調査試験

## INVESTIGATION OF SHEET METHOD FOR BANK STABILIZATION

神尾 謙太郎<sup>1</sup>・長谷川 茂<sup>2</sup>・大熊 正信<sup>3</sup>・前田 章博<sup>4</sup>  
Kentaro KAMIO, Shigeru HASEGAWA, Masanobu OKUMA and Akihiro MAEDA

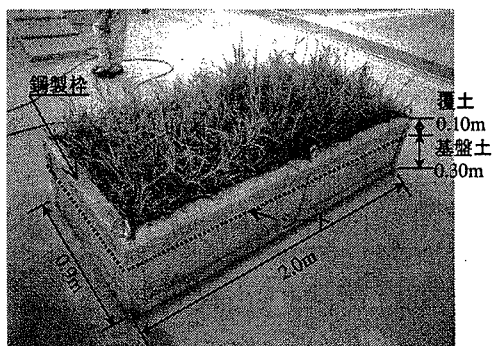
写真-1 植生試験ピース

植生試験ピース(写真-1)は、現地試験施工箇所の工法と同等の規格として「張芝+覆土10cm+シート有り+基盤土」と「張芝+(シート無し)+基盤土」の2種類を予め製作して植生を養生した。また、植生調査も現地調査と同様の項目を行ったが、シートの有無で植生の生育状況に大きな差は認められなかった。
