# 床固工のスリット化にともなう 水生動物生息環境の変化

CHANGE OF THE AQUATIC ANIMAL HABITAT  
BY SLITTING WORK OF GROUNDSEL

**Key Words :** Aquatic animal , habitat , Slitting work , groundsel

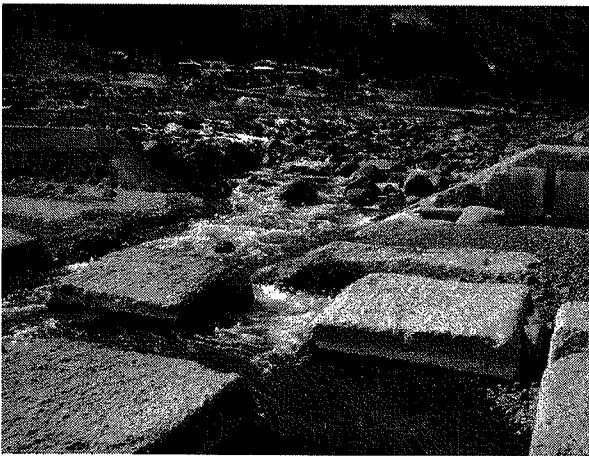
写真-3 スリット部を下流から望む

調査区間はスリット化により低々水路平均河床勾配はおおむね1/35程度で安定しており、図-7に示すようにスリット施工後の出水で変化が生じた後は、大きな変化が生じていない。特にスリット施工部上流20m区間では大きな変化は生じておらず河床は安定していると推測される。これは、写真-3に示すようにスリット化により出現した礫がアーチ状になり安定しているためと推測される。しかし、対照区間では図-8に示すように調査区間と比較すると変化は生じていない。

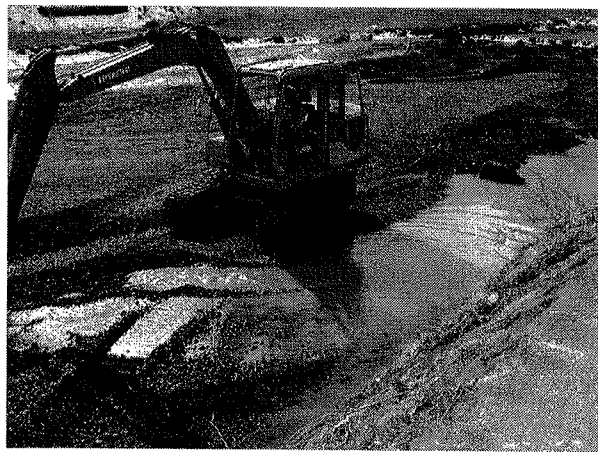
写真-4 河床材料状況（スリット施工前2003. 2. 5）

調査区間では写真-4に示すようにスリット施工前は河川横断構造物の影響で1～3cmの小粒径の河床材料が大半を占めていた。スリット施工後はスリットによる細粒河床材料の流出、礫の出現により写真-5に示すように河床材料の大粒化が生じた。写真-5は写真-4と同一地点を別時期に撮影したものである。
