# 2006年7月出水を経験した旭川下流部 礫河原再生箇所モニタリング結果と考察

POSITIVE STUDY FOR SELF-SUSTAINING RECOVERY  
OF GRAVEL BARS IN THE ASAHI RIVER (2006 ANNUAL REPORT)

眞田淳二<sup>1</sup>・浦上将人<sup>2</sup>・前野 詩朗<sup>3</sup>・渡辺 敏<sup>4</sup>

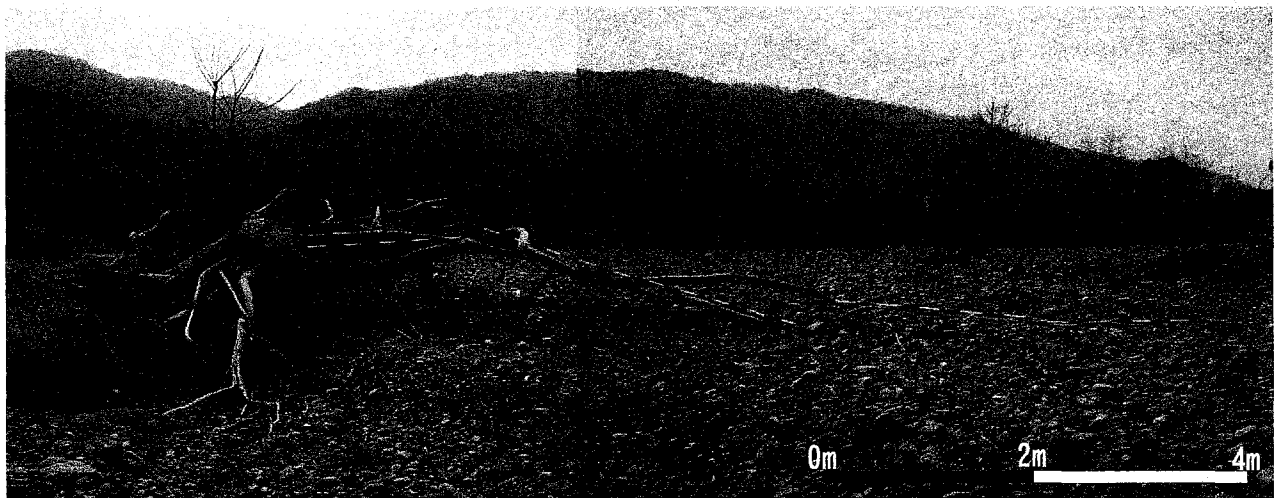
図-16 ヤナギの切り株写真

図-16は2006年7月出水で根の周りの土砂が流出したヤナギの切り株である。このヤナギは、05年に地上部の伐採のみを行い、その切り株と根は存置したものであるが、年輪から1998年生と確認した。根は最大で10mも伸張しており、この状態でも枯死しておらず、06年7月出水により、根の大部分が露出したあとも成長を続けており、非常に強い生命力を持っていることがわかる。この状態になってから除根を行うには多大な労力を伴うので、河道内の樹木管理は幼木のうちに行うことがコスト面で必要不可欠であることを学んだ。
