## 淀川楠葉地区のワンド群と砂州の地形変化

## TOPOGRAPHICAL CHANGE OF EMBAYMENT-BED AND SANDBER AT KUZUHA, THE YODO RIVER

島田雅治<sup>1</sup>・綾 史郎<sup>2</sup>・鍛冶塩太<sup>3</sup>

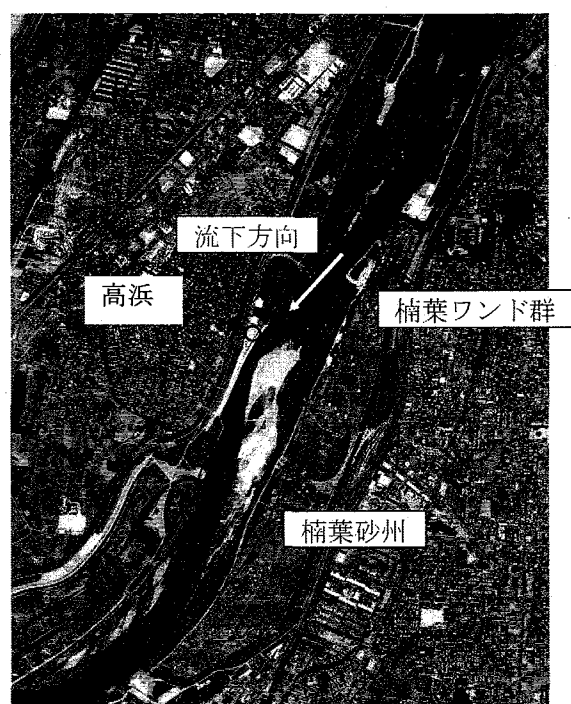
写真-1 楠葉地区のワンド群と砂州の位置(2003年)。  
流下方向

楠葉砂州は河川改修に起因するものであるが淀川本川唯一の大型の裸地砂州であり、淀川 32.0km~33km 付近、楠葉旧ワンド群の下流に存在し、一時的水域としての魚類の産卵場や、鳥類の生息場等の機能を有している(写真-1 参照)。

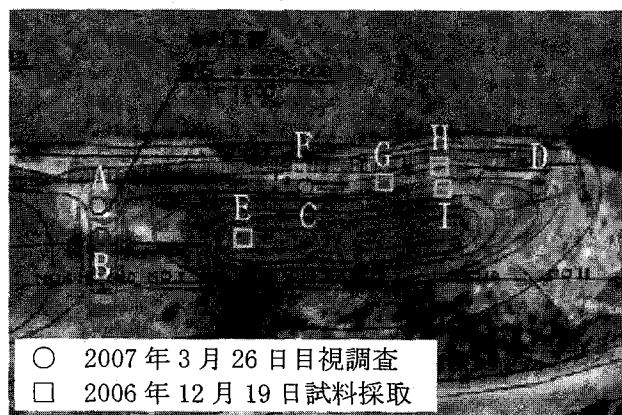
写真-6 1号ワンドにおける土砂調査場所。

月 19 日に粒度試験の試料を採取した場所と 2007 年 3 月 26 日に目視により、ワンド完成時からの土砂の堆積状況と材料の調査を行った場所を示したものである。B, C, E, G, I の地点では砂が分布し E, G, I では平均粒径 0.4~0.5mm であった。F, H は 2 次流路跡と思われる箇所であって、レキが多く見られ平均粒径 4~5mm であった。E, G, I にあったような平均粒径 0.4~0.5mm の粒径はあまり確認できなかった。A は 10cm を超える石が多数確認され、レキと石の混合された材料の分布になっていた。
