# 2006年8月洪水における音更川河道変遷

THE ALTER OF OTOFUKE RIVER AT FLOOD IN AUGUST 2006

Typhoon No. 10, which struck Hokkaido Prefecture in August 2006, caused flood on the Otofuke River, which is in the part of the Tokachi district. At this event the trees colony which is in this river was mostly collapsed, and the situation was altered before or after a flood. In this research, the flow velocity into trees during the collapse of tree colony was observed by ADCP.

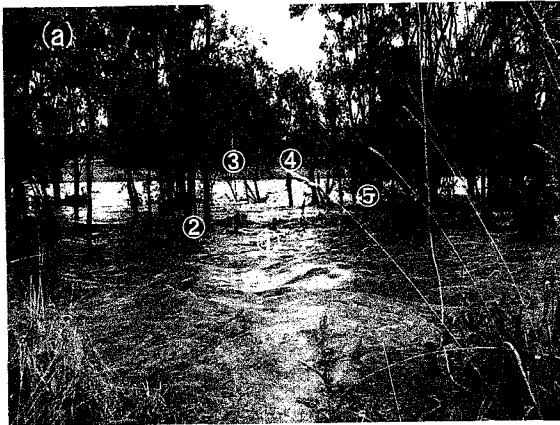
図-5 洪水時における流水障害の変化 (a) (b)

実際の例として図-5(a)(b)に樹木群の時間経緯による状態を比較した。これら2枚は撮影アングルが異なるが両者に示される樹木の位置は①-⑤に対応している。その結果、区分③④では極わずかではあるが樹木が消滅している。また区分⑤では樹木が傾斜している。これらは局所的には小さな変化であるが河道全域において同様の現象が起きていると考えればその影響は大きいと思われる。次に平均流速の時間変化について見てみると時間の経過に伴いその値は増大する傾向がある。一般に知られているマンニングの式 $u=1/n \cdot h^{2/3} \cdot i^{1/2}$  ( $u$ : 流速、 $n$ : 粗度係数、 $h$ : 水深、 $i$ : 水面勾配) によると、流速は水深の

樹林帯の崩壊は図-5において区分③-⑤では変化が見られた一方で区分①・②ではほとんど変わらなかったことから判断されるように主流部側から進行し徐々に樹林帯部分が侵食されていくように思われる。このため、樹林帯内に設置されたADCPは時間の経過とともに主流部の流れが加わり流速分布の形状が放物状にシフトしたと考えられる。これらの現象を踏まえ、次に樹木内流速理論を用いて観測時において樹林帯がどの程度減少したか推定した。

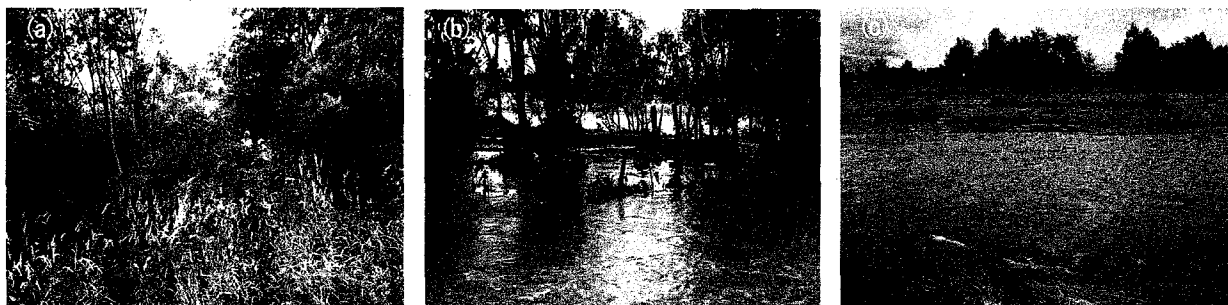
写真-2 樹林区間の変遷 (a) 洪水前 (b) 洪水中 (c) 洪水後

2006年8月音更川洪水では洪水前後における音更川の様相が劇的に変化した。写真-2(a)-(c)に定位置からの樹林帯区間の様子を示したが、樹林帯がほぼ消滅しており3900m<sup>2</sup>の樹木が流出したと算定された。

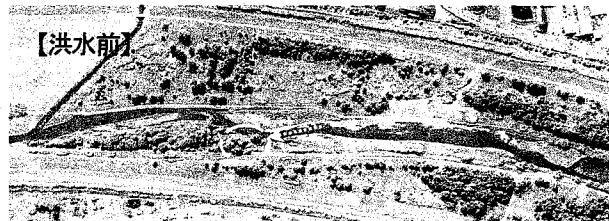
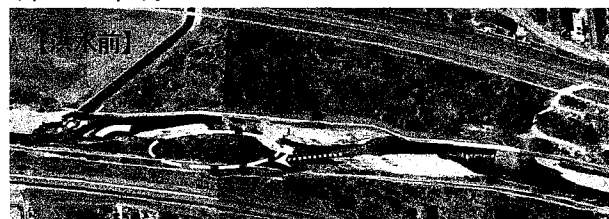
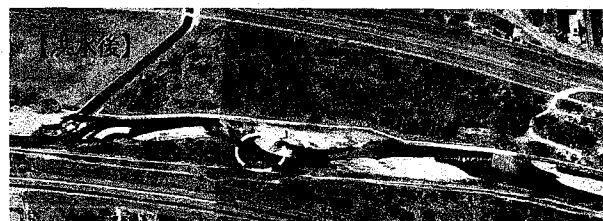
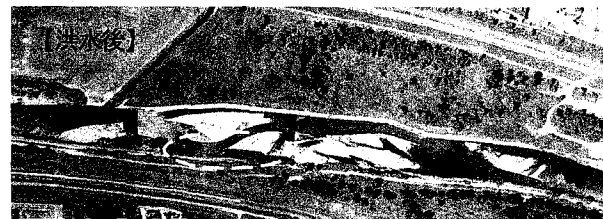
図-13 水衝部位置と樹木流出との関係(a)-(c)

樹林帯の崩壊の要因として、洪水時における水衝部と樹木の位置関係に着目した。対象とする年代は2001年8月洪水、2005年9月洪水ならびに2006年8月洪水の3ヵ年とした。図-13(a)-(c)に各年度における洪水前後の写真を比較した。ここで洪水前の写真に着目すると平常時における流路は砂州の形状に沿って蛇行曲線を描いているが、いずれの年代ともその湾曲部分が樹林帯の先端部付近に位置していることがわかる。これは洪水時における流水がこの付近で最も大きな衝撃となる、すなわち洪水時における水衝部は図中の矢印に示した樹林帯に位置し樹林帯に大きな負荷を与えるものと考えられる。その結

果、樹木の流木化が進行し樹林帯が消滅したと思われる。
