# 河道掘削および砂礫の敷設供給 に対する河床の応答

## RESPONSES OF RIVERBED FOR RIVER CHANNEL MANAGEMENT

**Key Words :** river maintenance, bed excavation, sediment augmentation, riverbed evolution, riverbed materials, sieve analysis

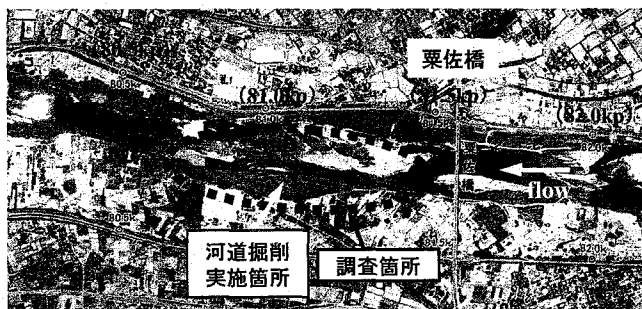
図-1 千曲川栗佐地区位置図（掘削前の2005年6月撮影）

千曲川栗佐地区（距離標81kp付近）における調査箇所を図-1に示す。栗佐地区の河道形状は、堤間幅450m、低水路幅260m、高水敷と低水路の比高差が4m程度の複断面河道である。河道特性は、河床勾配1/500～1/600、代表粒径2～4cm、平均年最大流量1,350m<sup>3</sup>/s程度であり、Seg. 1～Seg. 2-1の変化点直下流（Seg. 2-1の上流部）に位置する。栗佐地区では、河川生態学術研究会千曲川研究グループによる「河道掘削による人為的インパクトが生態系に与える影響把握」をテーマとした研究が実施されており、筆者らもその活動に加わっている。2006年3月に、それまでオオブタクサやアレチウチリなどの帰化植物が密生していた低水路左岸側の中水敷を対象として試験的河道掘削が行われ、図-2に示すように冠水頻度の

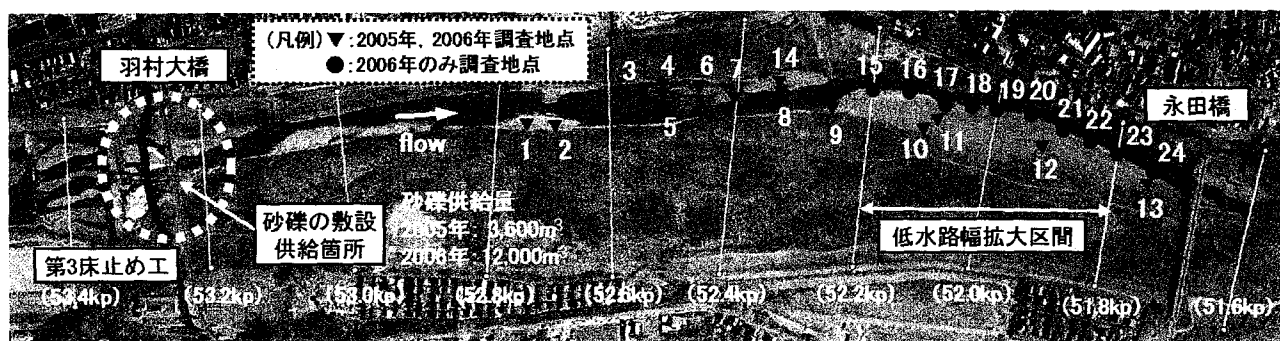
図-10 多摩川永田地区調査地点 (2005年12月撮影)

多摩川永田地区 (距離標51.7~53.3kp付近) の調査地点を図-10に示す。永田地区の河道形状は、堤間幅250m、低水路幅70m (拡大区間は120m)、高水敷と低水路の比高差が3m程度の複断面河道である。河道特性は、河床勾配1/250~1/350、代表粒径32~46mm、平均年最大流量520m<sup>3</sup>/s程度であり、Seg. 1に区分される。永田地区では、河床低下の抑制および礫河原の再生を目指して河道修復事業が行われており、その一環として2002年に51.8~52.2kp区間の低水路幅の拡大などが行われ、併せて礫河原の裸地環境の維持などを目的として2001年より羽村大橋付近で砂礫の敷設供給が行われている (ただし、2004年は行われていない)。なお、永田地区での砂礫の敷設供給は流下能力に余裕のある場所で行ったものである。

2005年8月出水および2006年10月出水に伴う河床材料の更新状況調査結果を図-13に示す(調査地点は図-10参照)。砂礫の敷設供給量の異なる2005年と2006年の更新状況をみると、顕著な違いがみられた地点は6および9である。地点6は砂州内の小流路に位置するが、供給量の増加に伴う砂州の発達によって水裏部となり比高の低い小流路内への堆積が進んだものと考えられる。一方、地点9は砂州の上流端に位置するが、上流の砂州(地点14のある砂州)の発達によって水衝部となり大きく侵食されたものと考えられる。地点9は侵食後に同程度の堆積がみられたが、これは上流からの砂礫の供給量が十分にあったためであり、2006年に調査した地点15~17で侵食量よりも堆積量の方が多くなっていることも供給量の増加による影響と考えられる。その他の地点については、供給量の増加による顕著な違いはみられなかった。
