# 2005年台風14号下での土砂・流木による耳川の河道閉塞とその対策

RIVER STOPPAGES IN THE MIMI RIVER BY EARTH AND SAND, DRIFTWOOD AT THE TYPHOON 0514 AND PREVENTIVE MEASURES

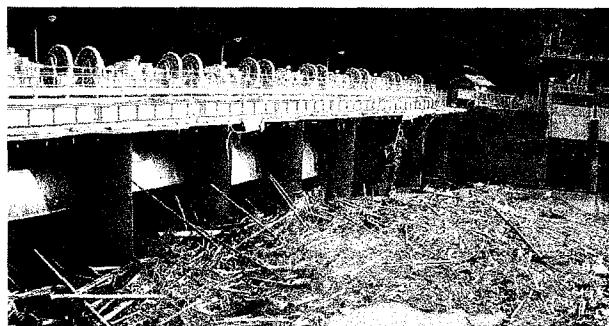
写真-1 山須原ダムの洪水吐き前面に集積した大量の流木（九州電力㈱提供）

宮崎県耳川の上流域では九州電力㈱による水力発電が盛んで、本川だけでも6つの発電用のダム（上流側から、上椎葉ダム、岩屋戸ダム、塙原ダム、山須原ダム、西郷ダム、大内原ダム）を有する。台風14号災害時には流木を主とした大量の塵芥がこれらのダムには捕捉されていた（写真-1, 2参照）。これらの発電ダムは洪水時には流木・塵芥を捕捉せずに速やかに流そうとするため、

起因した洪水吐きの部分閉塞により、ダム水位も危険水位を越えて上昇していた（写真-1、2参照）。今後更に強い降雨があると、前述のように、ダム本体を越流し最悪の場合にはダムの決壊などという不測の大惨事につながる可能性も否定できない。

上記6つのダムは発電に特化されたものであり、基本的に洪水調節の機能はない。これらのダムでは、今回も含めて洪水時にはゲートを全開にする。また、発電用のダムの洪水吐きにはアバは設置されていないのが一般的である。発電ダムでは、流木・塵芥等は下流にそのまま流すことが前提となっている。これは、ダムに捕捉された流木等の処理が全て設置管理者である電力会社の負担となることに関係している。一般に発電ダムは上流域に造られるため、最優先されるべき下流の人々の生命・財産を守る上では、むしろダムの流木・塵芥の捕捉機能を積極的かつ最大限に活用すべきものと考えられる。即ち、少なくともダム洪水吐きには流木によって壊れない程度の丈夫なアバの設置が必要である。そのために、洪水後ダムに溜った流木の撤去・処理は行政が負担するなど、ダムにおける流木の捕捉機能を最大限に活用するための法整備や行政の指導等が喫緊の要事と言える。

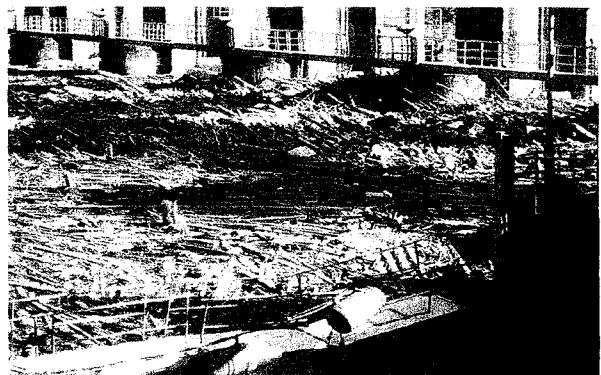
写真-2 大内原ダムの洪水吐き前面に集積した大量の流木（右岸側から堤体側を撮影）

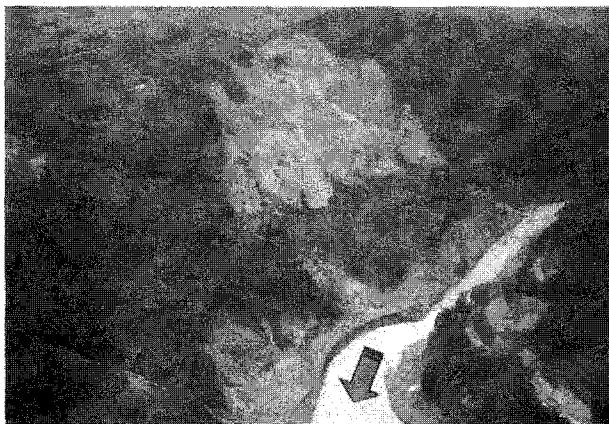
写真-3 塚原ダム下流側の山腹崩壊箇所（宮崎県日向土木事務所提供）

塚原ダム下流500mの地点では、ほぼ連続した3箇所で計約1kmに渡って斜面が崩壊し（写真-3参照）、大量の樹木を含む土砂が河道に流出した（推定崩壊土量<sup>2)</sup>は325万m<sup>3</sup>）。この崩壊土砂により天然ダムが形成された。この地点の上下流にある塚原ダム（写真-4参照）と山須原ダムの流入量の時間的変化から、この天然ダムは9月6日の22時過ぎに形成され、背後の水位は62m程上昇して約350万m<sup>3</sup>を湛水し、23時過ぎに決壊したと推定されている<sup>3)</sup>。

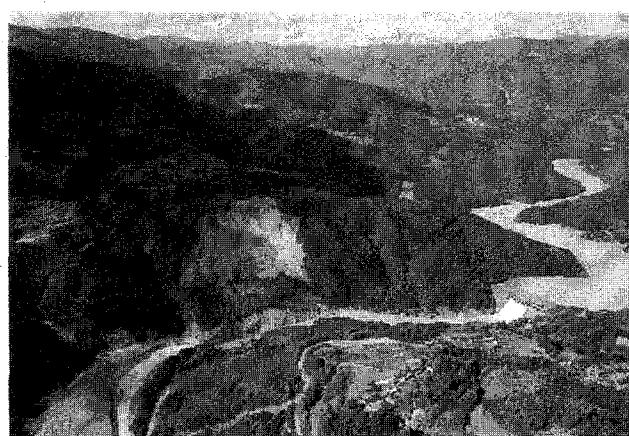
写真-4 塚原ダムと山腹崩壊箇所（宮崎県土木部提供）

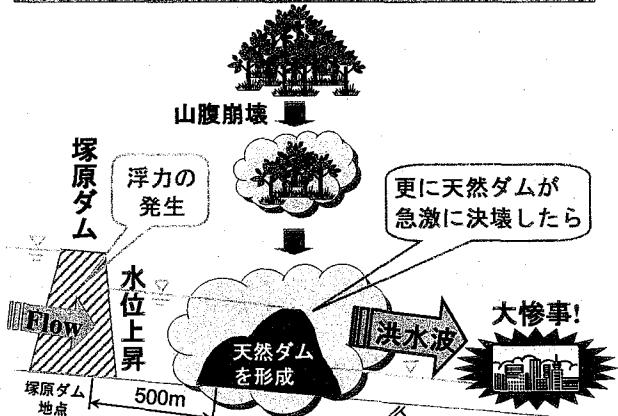
#### ①もしも、現在の場所に塚原ダムが無かったら・・・！?

図-1 被害が甚大となった可能性が高いシナリオ

この場合、天然ダムから上流へ向かう貯水区間が今回の僅か500mから大幅に伸びるため、その貯水量が非常に大きくなる。更に、天然ダムの決壊が急激に起きたとすれば、高さ数十メートルに及ぶ洪水波（段波）により下流に壊滅的な大被害が生じた可能性がある（図-1参照）。なおこのケースについては、里深ら<sup>6)</sup>がシミュレーションにより評価を行っている。

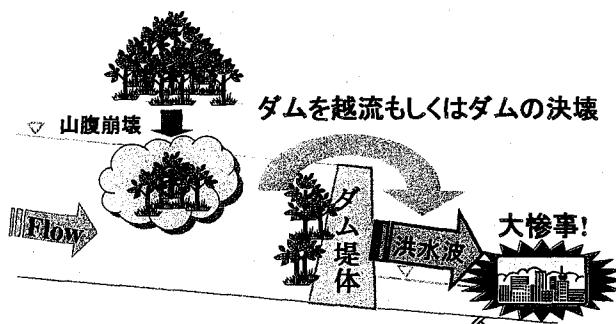
②もしも、崩壊箇所が塚原ダムの上流側だったら……!?

図-2 被害が甚大となった可能性が高いシナリオ2

これも崩壊箇所が僅かに500m程度、上流にすればこの話である。斜面崩壊が起きるとダムの上流側で起こるか下流側で起こるかは降雨次第であることから、それ程飛躍した稀な話ではない。この場合、大量の崩壊土砂と樹木がダム貯水池内に突如降り注ぐことになるので、今回のように危険水位を超えた満水位状態のダムの状況ではダムの堤体を越水するようになり、越流水による洪水波が下流を襲うことになる（図-2参照）。最悪の

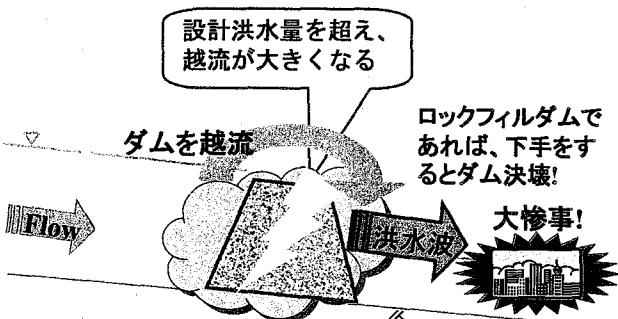
③もしも、もう少し水位が上昇していれば……!?

図-3 被害が甚大となった可能性が高いシナリオ3

降水量が仮にもう少し多ければ、もしくは今回も見られたがダムの洪水吐きにおける流木や塵芥による閉塞がもっと顕著であったならば、というシナリオである。この場合ダム堤体からの顕著な越水が生じるが、越流水によりダムの堤体が被災するため、最悪の場合、ダムの決壊が生じて貯水量分の大規模洪水波が下流を襲う大災害となる（図-3参照）。実際、塚原ダムを含めて耳川流域の発電ダムでは、設計洪水量を大きく上回るダムへの流入が生じていた。例えば、塚原ダムでは設計洪水量 $2650\text{m}^3/\text{s}$ に対し、実測最大流入量は $3040\text{m}^3/\text{s}$ 、山須原ダムでは設計洪水量 $3387\text{m}^3/\text{s}$ に対し、実測最大流入量は $4110\text{m}^3/\text{s}$ であった<sup>7)</sup>。それによりいくつかのダムでは実際に堤体を超えて越流が生じていた。

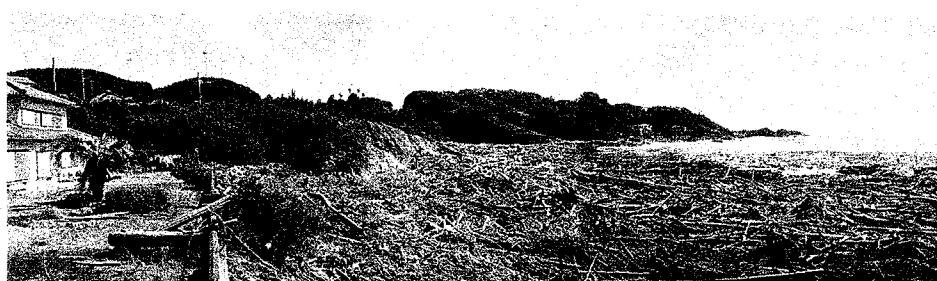
写真-5 海岸に打ち上げられた大量の流木・塵芥（宮崎県日向土木事務所提供）

また、河川を流下した流木は海まで流出し、近隣の海岸に大量に打ち上げられる（写真-5、6参照）。また最近は高速船などの衝突も懸念されている。これらの流木の処理も沿岸の漁業者や行政の大きな負担となっており、海岸の砂浜などでの流木の埋設処理を可能とするなどの流木処理のための法的整備を含む抜本的対策が早急に必要となっている。

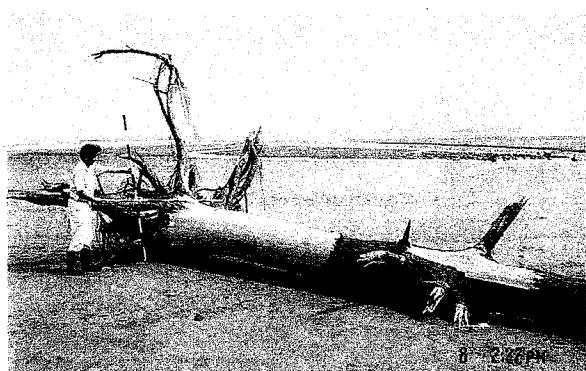
写真-6 海岸に打ち上げられた流木（宮崎県日向土木事務所提供）

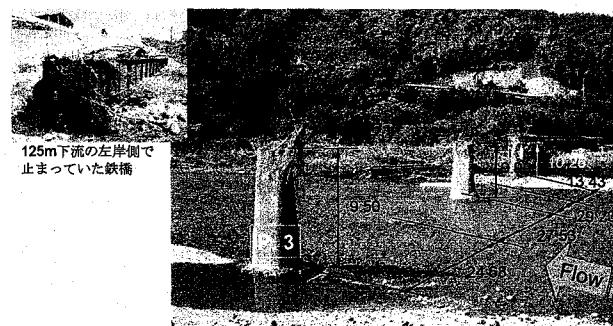
写真-7 流出した高千穂鉄道第一鉄橋（五ヶ瀬川・桁下約10m、大成建設株石野和男氏提供）

このように流水断面積の表層部分だけが流木により閉塞される場合は橋梁の被害だけに留まることが多いが（写真-7参照）、一方中小の河川では橋梁下に流木が集積して全面閉塞に至る場合が多い（写真-8参照）。このように橋梁部で流木が捕捉されて河道が全面閉塞されると大被害につながる。というのも、その場合には川の両サイドで破堤して溢れるか（外水氾濫）、橋梁が壊れて流失するか、橋台の背後がえぐられて水が抜ける（写真-9参照）かしかないからである。因みに橋梁の流失は経済的な損失ばかりでなく、人的被害を招く場合も多い。2003年の北海道豪雨災害時には、夜間に橋梁の流失もしくは橋台背後の侵食が頻発し、それを知らずに橋に進入した車両が落下して死者が出るケースが発生している。また平成16年の東予地方の水害では急流河川の橋梁部が流木により全面閉塞したため、跳水が生じて水が跳ね上がり、その水が両サイドの民家を襲ったため人命が失われた。

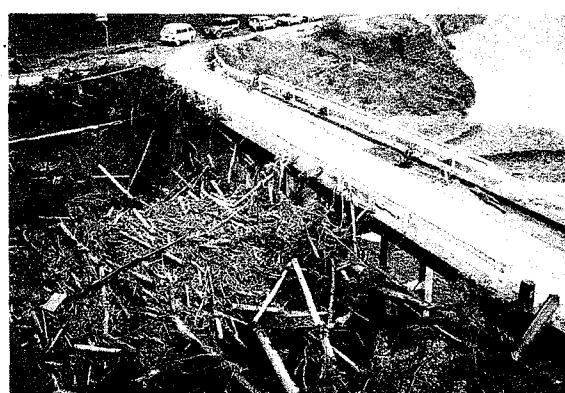
写真-8 大量の流木・塵芥で閉塞した橋梁（宮崎県日向土木事務所提供）

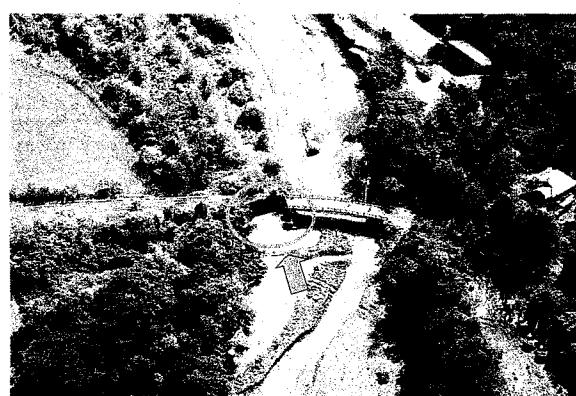
写真-9 流木による河道閉塞のため橋台背後が侵食された例（北海道居辺川居辺橋、2003年の北海道水害時）

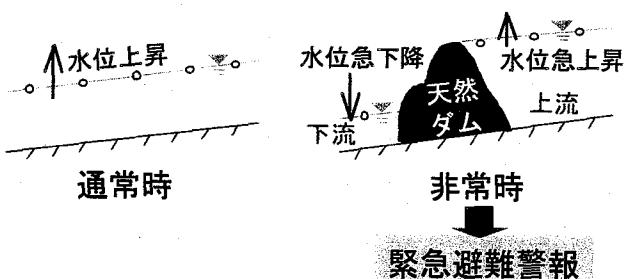
図-4 天然ダムの崩壊対策（水位計の設置）

隔で（大水深まで測定可能な）大容量水位計を設置し、そのデータを電波で飛ばして河川事務所等でリアルタイムで取得・管理する。通常洪水時はほぼ一様に水位が上昇するが、崩壊土砂により河道閉塞が起こると、天然ダムの上流側では水位が急上昇し、下流では急降下するので、夜間などで目撃者がいなくても異常が発見できる（図-4参照）。天然ダムの崩壊までは少なくとも2～3時間の余裕があるので、緊急避難警報を発して、ともかく下流住民を緊急避難させる。

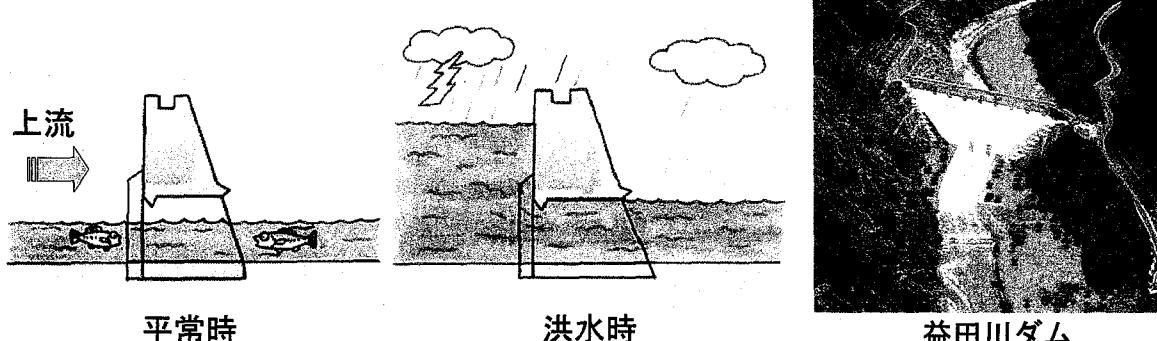
図-5 天然ダム・既存ダムの崩壊対策（穴あきダムの建設<sup>⑧</sup>）

近年、治水専用穴あきダムの機能が見直され、各地で計画されて、既にいくつか施工されるようになってきた。従来より農地防災ダムとしては例があったが、本格的な治水専用ダムとして注目されてきたのは最近になってからである。治水専用穴あきダムは以下の特徴（図-5参照）を有する。

- 河床とほぼ同じ高さに設置された穴を通して水は常に流れれるため、通常は水は貯まらない。従って土砂や魚類も通過する。通常はダムがないのと同じ状態なので環境への負荷が少ない。
- 安全のための治水専用ダムなので住民の合意が得られやすい。
- 著者らは更に以下の理由から比較的下流部に治水専用穴あきダムの積極的建設を提案する。
- 洪水自然調節方式のダムなので管理の必要がなく、人為的なダム操作が入らない。人為的ダム操作が「ダムが洪水の原因」という誤解を下流住民に与える原因となっており、この誤解を回避できる。
- 天然ダムや上流の既存ダムが崩壊した場合、また大量の降雨や地震などで大量の土砂がダム湖内に崩落してダムサイトを越水した場合などに生じる段波を、下流にある穴あきダムが一旦受け止めて、下流側の被害を軽減してくれる。
- 人口減少・高齢化による将来の国力の低下、ならびに地球温暖化の進行による農業用水・飲料水の不足など将来水資源問題が深刻化したとき、住民の合意のもとで、治水専用穴あきダムを低コスト・短期間で

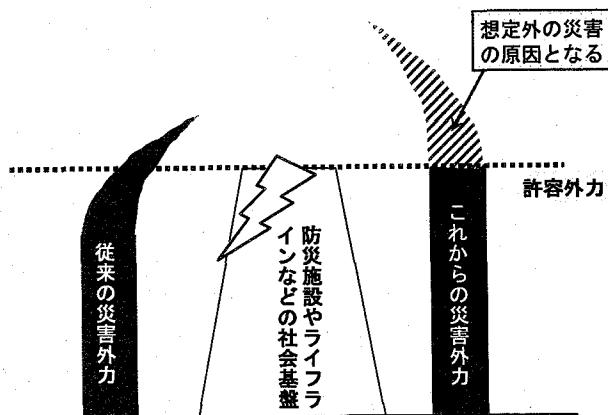
図-6 災害外力の増加により想定外の甚大な災害の可能性

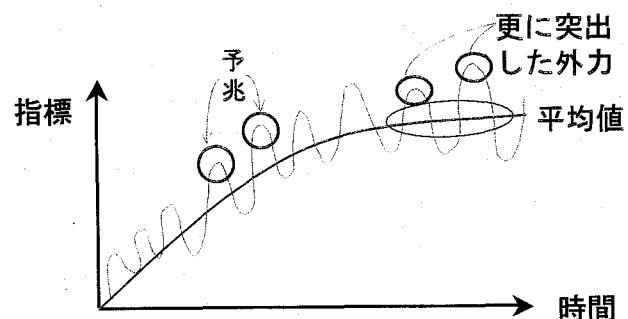
図-7 災害外力指標の将来予測

今回の台風14号による宮崎県耳川流域における災害は、異常気象等により災害外力が増加しつつある現代に住む我々に、将来の災害の様相を予告しているように思えてならない。また我々は将来の予測を議論するとき、例えば海面上昇は100年後には○～○m、気温の上昇は○～○度というように平均値で議論することが多い。しかしながら図-7に示すように将来の平均値の周りに変動が重なっている。災害は一瞬の外力によって引き起こされるため、想定以上の災害外力に襲われることも十分考慮しておく必要がある。将来に起こるであろう悲惨な災害を予測・予知して、それに対して的確な手を打つことにより、未然に防ぐことが人間の叡智であると信じる。今回の被災を大きな犠牲を払って得た貴重な教訓として、将来に生かすことが必要である。
