橋脚周辺における流木の挙動監視調査

OBSERVATION ON BEHAVIOR OF FLOWING DIRIFTWOODS AROUND BRIDGE PIER

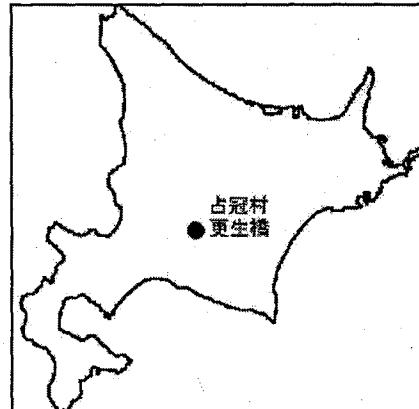
図-1 調査位置

観測地点は、橋脚に集積する流木の映像を効果的に収録には中小規模の河川で橋脚が中央部に位置している箇所が適している。このことを踏まえ、過去に流木の集積が認められた一級河川鶴川水系の支川パンケシュル川の図-1 及び図-2に示す更生橋を観測地点とした。更生橋のあるパンケシュル川は勇払郡占冠村で鶴川と合流する河川流路延長が 12.4km、流域面積は 73km²の中小河川である。更生橋は鶴川との合流点から 300m 上流に位置し、橋長約 60m 橋の中間部（河道中央部）に幅 1.8m の橋脚が配置されている。
