# 急流河川における巨石を用いた新たな 河岸侵食対策の立案と検証

## PLAN AND ITS VERIFICATION OF A NEW COUNTERMEASURE USING BOULDERS AGAINST RIVER BANK EROSION IN STEEP RIVERS

澤原和哉<sup>1</sup>・須賀正志<sup>2</sup>・安部友則<sup>3</sup>・福岡捷二<sup>4</sup>  
Kazuya SAWAHARA, Masashi SUGA, Tomonori ABE and Shoji FUKUOKA

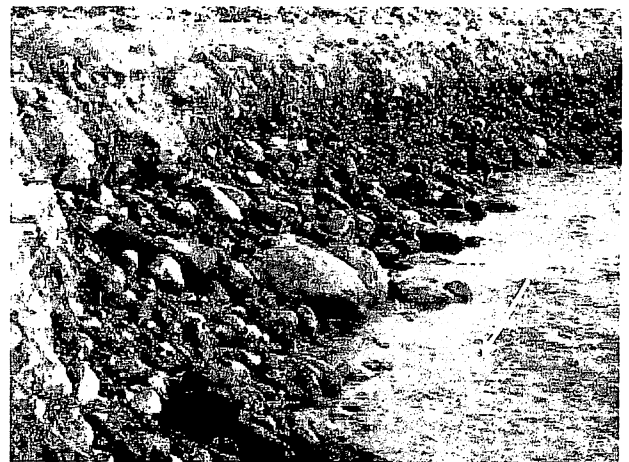
(a) 自然河岸の状況

(b) 護岸箇所の状況

写真-2 自然河岸と護岸箇所の状況

常願寺川において、急流石礫床河川における河床安定機構の解明等を目的とした現地実験を2004年、2005年、2006年に行った<sup>2), 3), 4) 5)</sup>。2006年の実験では2つの蛇行部を持つ延長120mの実験水路を河道内に開削し、下流側の蛇行部には護岸工を設置することで上流側の蛇行部の自然河岸との河床安定機構の比較検討を行った。自然河岸では写真-2(a)、図-1(a)に示すように、石礫の流出により洗掘が進行し、河岸が崩落することによって河岸侵食が拡大する。しかし、河床および崩落した土砂より掃流力に耐えうる巨石が露出することにより釣り合いがとれ、河道が静的平衡状態となり河床、河岸が安定する。また、本来単独であれば流出してしまう砂礫が、巨石間の空隙やその周辺にとどまることが可能となり、さらに砂礫が巨石とかみ合うことで河床、河岸はより強固に安定する<sup>6)</sup>。一方、写真-2(b)、図-1(b)に示す護岸工を設置した蛇行部では、護岸工により河岸侵食は防止できるものの、河岸からの巨石の供給がないため、河床面において掃流力に釣り合う石礫群が現れるまでに洗掘が進行する<sup>6)</sup>。

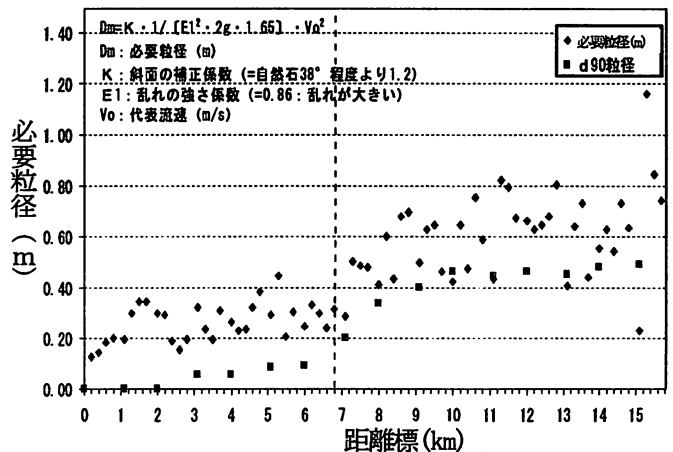
図-3 巨石の必要粒径の検討

また、法面基礎部には洗掘防止，巨石の捕捉のための根石（1.5~2m程度）を配置し，水流が集中する先端部においても根石と同粒径の巨石を複数段配置した。法面および天端部に配置した巨石の必要粒径の検討にあたっては、「建設省河川砂防技術基準（案）同解説」，「護岸の力学設計法」（財団法人国土開発技術研究センター，平成11年2月）から，一体性が弱い部材からなる法履工の場合で，掃流力に対し移動しない部材の大きさと代表流速との関係式を用いた。施工性や効果の検証を考慮し，平均年最大流量（約720m<sup>3</sup>/s）の掃流力に耐えうる粒径とし，図-3に示すように，今回の試験施工箇所の6.0~

7.0k付近における必要粒径0.4m以上のものを用いることとした。この粒径の巨石を常願寺川から採取する場合、D60粒径では施工箇所から20km以上離れた箇所においても条件を満たすことができず、D90粒径で必要粒径を満

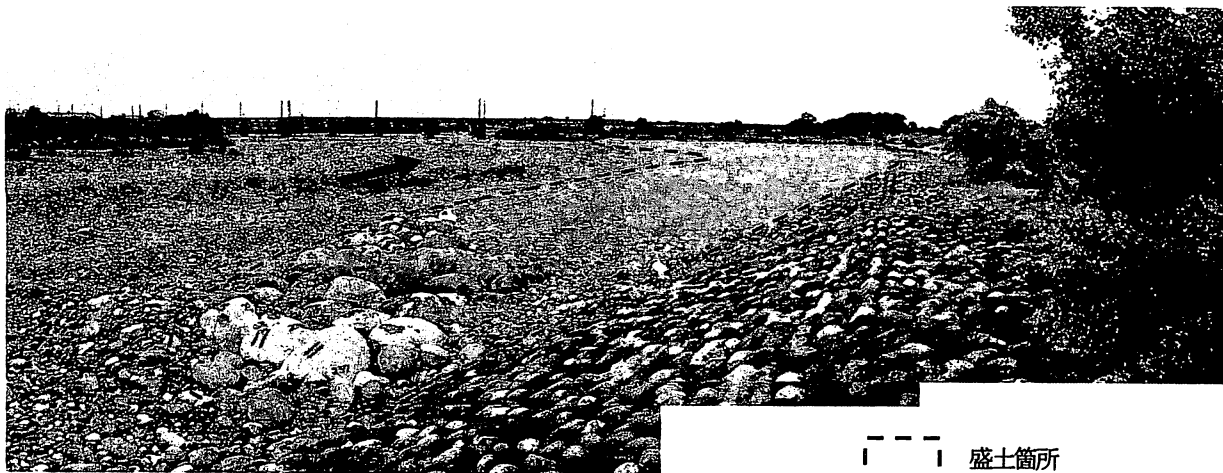
写真-4 施工完了後の状況 (右岸6.8k~7.2k)

たし、採取作業が容易で、運搬性を考慮して11k地点から採取することとした。なお、採取に際しては粒径による選別は行っていない。これは積込作業の容易さを考慮したことに加え、幅広い粒径で構成させることにより、巨石が核となり、砂礫がかみ合うことで河床が安定する効果を期待したものである<sup>6)</sup>。施工完了後の状況を写真-4、諸元を表-1に示す。

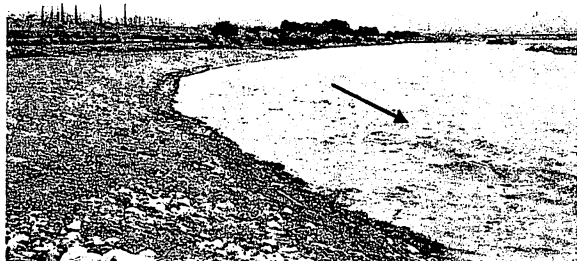
(a) 左岸6.0k~6.2k

(b) 右岸6.8k~7.2k

写真-5 洪水時の状況 (2007年9月7日)

巨石盛土の効果を検証するため、洪水時および洪水後にモニタリング調査を実施した。2007年に発生した洪水は8月23日が最も大きく約450 $\text{m}^3/\text{s}$ 、次いで9月7日が約330 $\text{m}^3/\text{s}$ であり、それぞれ平均年最大規模洪水の約60%、約45%の中規模洪水であった。9月7日の洪水時の状況を写真-5に示す。施工区間では洪水の主流が左岸寄りであったため、左岸6.0k~6.2kでは巨石盛土の法肩付近ま

で冠水したが、右岸6.8k~7.2kでは法面中央部付近までの冠水にとどまった。一般に複断面河道では、低水路満杯流量時が最も流速が早くなること分かっている<sup>7)</sup>。従って今回受けた洪水は巨石盛土にとって厳しい外力条件となった。

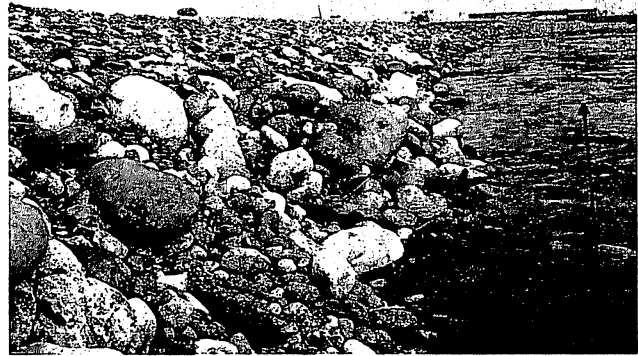
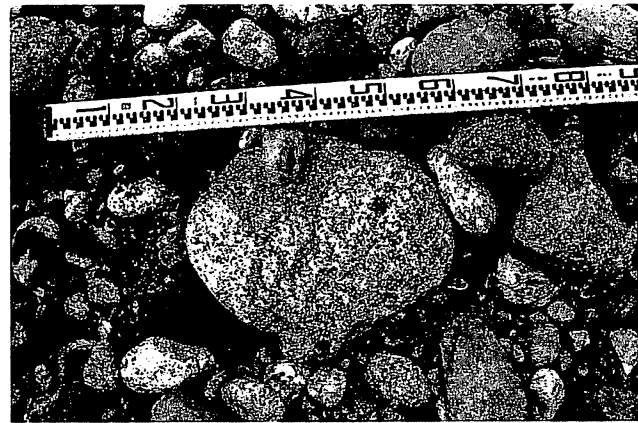
(a) 上流から下流を望む

(b) 最も法面の崩落が見られた箇所

(c) 法面の状況

写真-7 洪水後の状況 (左岸6.0k~6.2k)

また、洪水後の法面の粒径をみると、冠水した範囲で細粒分の流出により施工当初に比べ粗くなっていた。右岸6.8k～7.2kおよび左岸6.0k～6.2kにおいて最も法面の崩落が見られた箇所の状況を写真-6および写真-7に示す。巨石盛土の法尻表面は10～20cm径の石が露出していたが、これ以下の粒径の砂礫も多くとどまっていた。

左岸6.0k～6.2kの巨石盛土法面の崩落が見られた箇所では、40cm径以上の巨石も多く露出しており、現地実験と同様に巨石が河床・河岸の安定に寄与していることが確認できた。また、水流が集中する先端部に配置した根石はいずれの箇所でも流出せず、法尻に配置した根石も観測ができた右岸6.8k～7.2kでの移動量は鉛直・水平方向ともに、ほぼ0.5m以下であり、概ね期待した効果が確保できた。

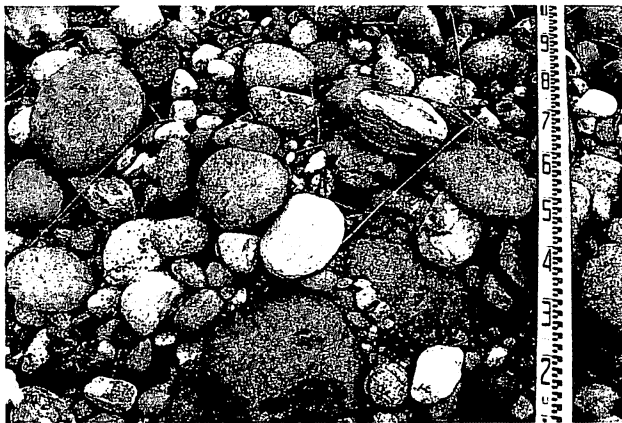
(a) 上流から下流を望む

(b) 最も法面の崩落が見られた箇所

(c) 法面の状況

写真-6 洪水後の状況 (右岸6.8k~7.2k)
