# 籠川における多自然魚道の 追跡調査結果について

## ABOUT THE FOLLOW-UP SURVEY RESULT OF THE FISHWAY IN KAGO RIVER

This paper reports the results of the follow-up survey about the fishway which made with near-natural method of construction in Kago river.

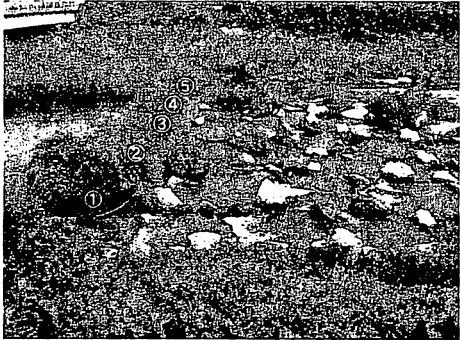
遡上調査で捕獲された各種の個体数を回収時刻別に見た場合、オイカワの小型魚は日中が多く、アユとカワヨシノボリは暗い間に多く遡上していた(表一5)。オイカワの小型魚・中型魚、カワムツ、タモロコ、アユ、カワヨシノボリは流速が遅く、落差の小さい方のエリアで遡上していた(表一6)。個体数の上でもその傾向が認められた。この傾向は特に小型魚でその傾向が強い。逆に、落差の大きい①では大型魚だけが遡上できていた。

写真一9 定置網の設置状況(丸数字=定置網番号)
