# 一ツ瀬川上流域における山腹崩壊地からの 濁水発生 の現地観測

## OBSERVATION OF TURBIDITY GENERATION IN THE UPSTREAM REGION OF THE HITOTSUSE RIVER WATERSHED

杉尾 哲<sup>1</sup>・Donny HARISUSENO<sup>2</sup>・中村 隼<sup>3</sup>  
Satoru SUGIO, Donny HARISUSENO and Jun NAKAMURA

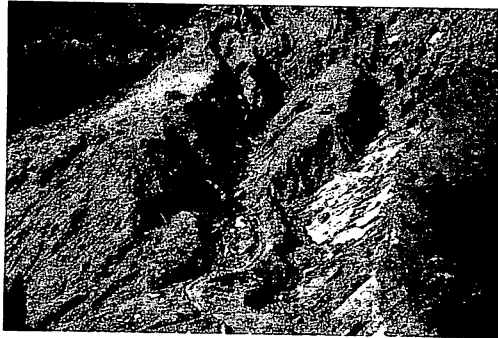
図-18 崩壊地斜面の浸食状況

図-18 に崩壊地の山腹斜面の一部を示しているが、地表土がV字型に浸食されている。降雨時に崩壊斜面の表面窪地に降水が集まり、その表面流によって地表土が浸食されて濁水が発生する。

このうち、a)崩壊地斜面での発生は、降雨時の強い表面流に起因するが、斜面の勾配が大きいため、表面窪地の底部が浸食されて、地表土の上部が不安定になって土砂が不連続的に崩落すると考えられる。b)崩壊地底部での発生は、堆積土砂によって流路が狭められているため水際の土砂の底部が流水によって浸食され、それに連れて堆積土の上部が不安定になって、土砂が不連続的に崩落すると考えられる。c)流路での発生は、出水時に連続的に発生すると考えられる。

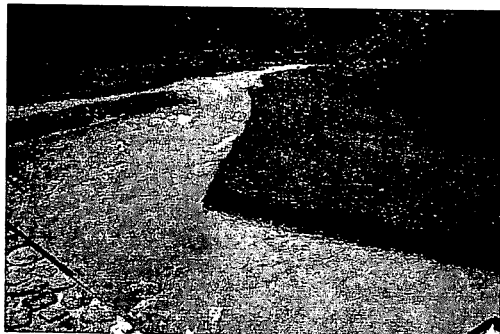
図-20 崩壊地下流部の崩落状況

図-20 に崩壊地の下流部を示しているが、流路内の堆積土砂が明瞭な肩を形成していて、土砂が崩落したことを示している。これから分かるように、上流から流送さ

れた土砂の一部が下流側の河床に一時的に堆積するが、出水時に流水によって浸食されて濁水が発生する。
