# 局地的集中豪雨による都賀川水難事故時の 流量・流況の推定

## ESTIMATION OF DISCHARGE AND FLOW FEATURE AT THE TIME OF WATER DISASTER IN THE TOGA RIVER CAUSED BY LOCALIZED TORRENTIAL RAIN

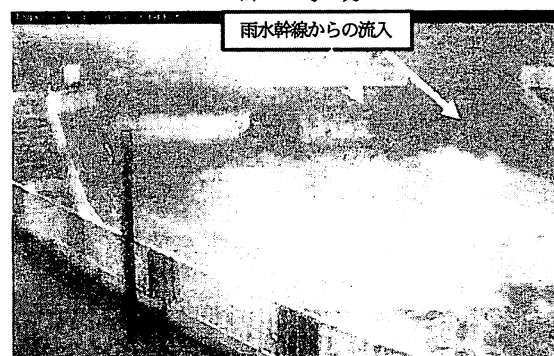
図-3 神戸市監視カメラの画像（甲橋）

図-3 (a) に増水開始直前の14時42分、図-3 (b) に増水直後の14時44分の監視カメラによる画像を示す。遊歩道の冠水状況が15時6分頃まではほとんど変化していないことを考えると、この2分間あるいは2分間以内に1m程度の水位上昇が発生していたと考えるのが妥当である。これは、現場にいた人に共通する「津波のような水が押し寄せた」という証言と一致する。図-3からは甲橋左岸

にある大小2カ所の雨水幹線出口から大量の水が流入している状況もわかる。降雨との関連で見ると、監視カメラで降雨発生が認められるのは14時32分なのでその10分後には増水が始まっている。雨水幹線からの横流入は14時40分の画像から確認できるが、流域の規模を考えれば甲橋上流にある12カ所(甲橋地点も含めて)の雨水幹線からの横流入がほぼ同時に発生したことが急増水の主要因と推定できる。

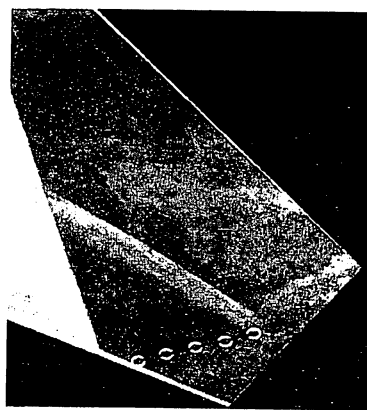
図-5 幾何補正画像と浮遊物の軌跡

画像から求めるのは表面流速であり、そのためにはブレ補正した斜め画像をさらに無歪の画像に補正する必要がある<sup>3)</sup>。ここでは、ブレ補正に用いた各不動点の現地測量を行い、映像から水位を推定して画像の補正を行った。その結果の一例を図-5に示す。図には、偶然撮影中に流れてきた浮遊物(ボール)の軌跡を1/6秒間隔で多重合成して示している。

STIVは、流れ方向に設定した検査線上の輝度分布の時間変化を時空間画像として生成し、そこに現れるパターンの傾きから検査線上の平均流速を求める画像計測手法である。図-5の検査線に対して浮遊物がある場合とない場合の時空間画像図-6に示す。図-6(b)の水面の泡や波
