サクラマスが増える河川環境を目指す 神通川自然再生への検討

STUDY ON THE NATURE RESTORATION OF JINZU RIVER FOR
IMPROVEMENT OF THE HABITAT OF *Oncorhynchus masou masou*

山崎憲人¹・宮島重保²・藤田幸雄³・仮谷伏竜⁴・坂本健太郎⁵・田子泰彦⁶

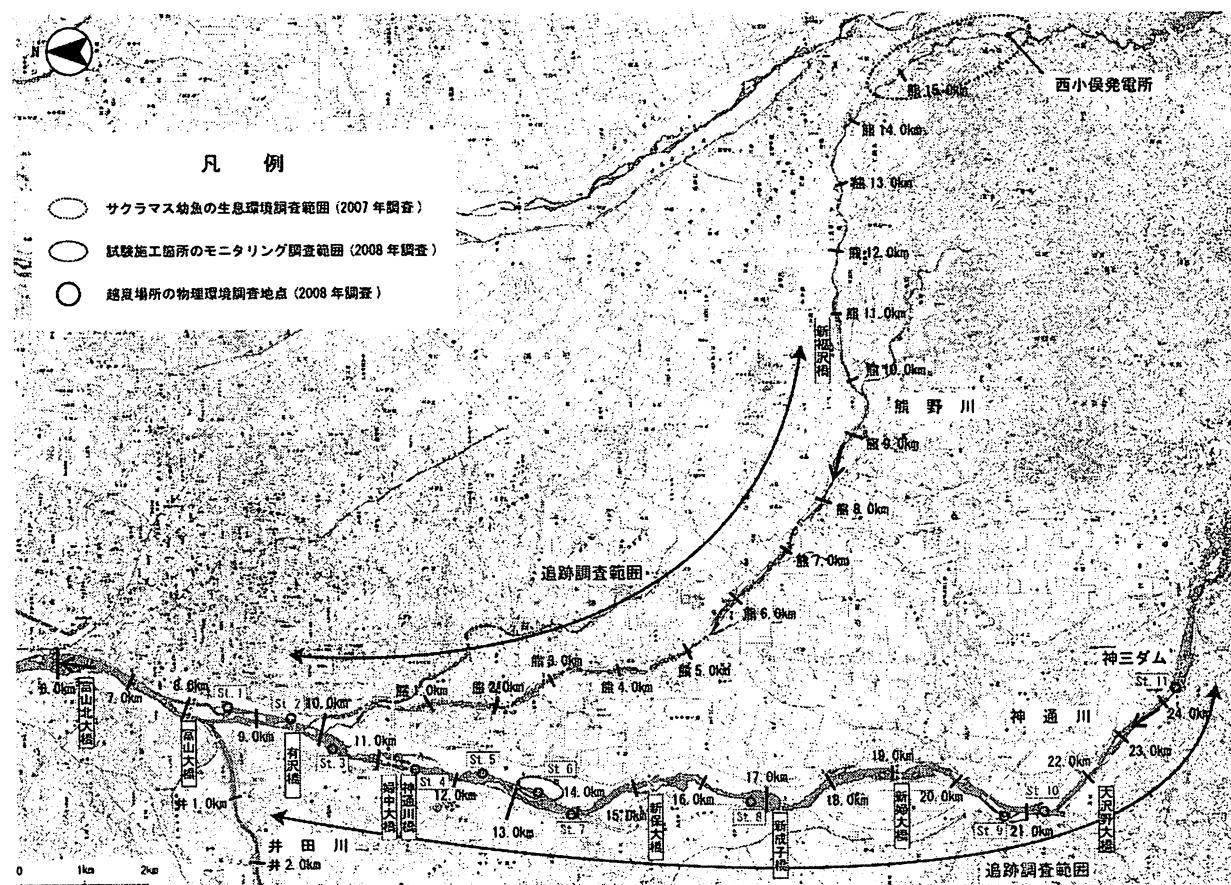
図-1 現地調査位置図

現地調査は、サクラマスの成長段階に応じた生息環境の把握を目的として、図-1に示す範囲で以下に示す幼魚の生息環境調査、成魚の追跡調査、越夏場所の物理環境調査、淵の再生の一例として実施した試験施工箇所のモニタリング調査を実施した。

なお、水温連続観測は図-1の物理環境調査地点のうち、St. 4は直上流のSt. 5の連続した流れの下流であるため、St. 5で代表させ、St. 4を除く10地点で実施した。

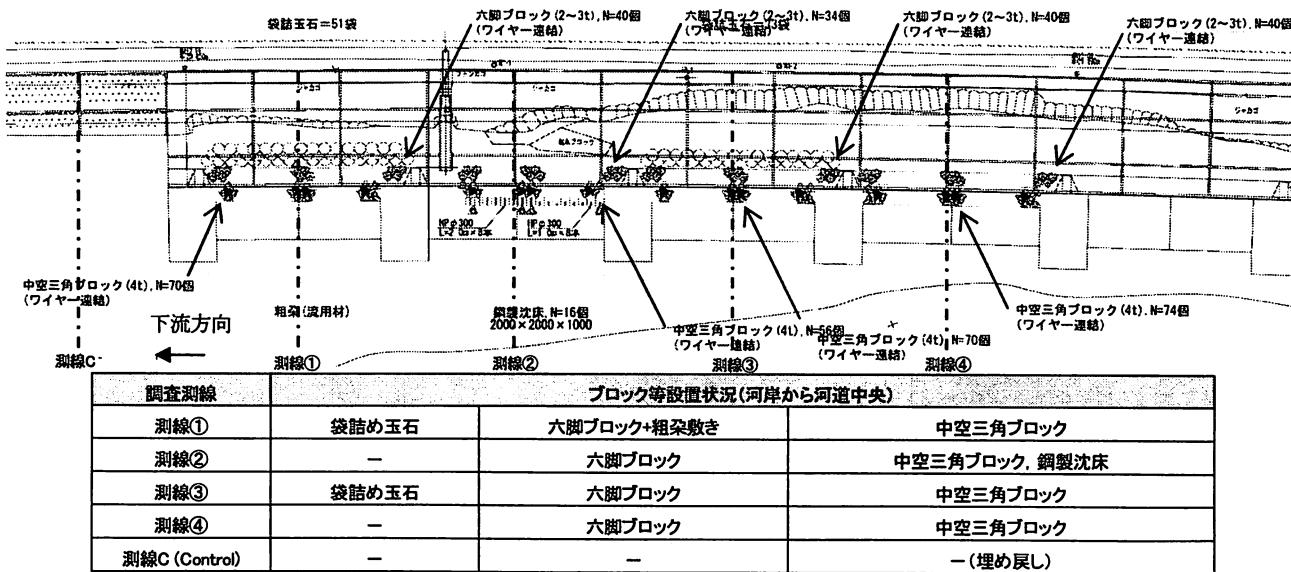
図-2 試験施工箇所のブロック等設置状況およびモニタリング調査測線位置

淵の再生の一例として、図-2に示すように2008年3月に神通川の中流域の河口から13km付近において、護岸及び根固め工事が実施されるのに合わせて試験施工を行った。通常は河床を掘り下げ、護岸及び根固めを設置し、その後土砂で埋戻しを行うが、今回行った試験施工では埋戻しを行わず4m程度の深みを残した。

また、中空三角ブロックなどの現場発生品等を利用し、魚類等の水中カバーとなるよう配置を行った。あわせて多様な魚介類が利用できるように、袋詰玉石の設置や河川管理で樹木伐採したときに発生した粗朶を護岸に敷設した。モニタリング調査は、この試験施工箇所で施工方法別に4つのエリアを設定し、それぞれのエリア内に測線①から④、および比較対象として試験施工箇所下流に測線Cを設定し、2008年8月5～7日に投網、刺し網および潜水目視による魚類調査を実施し、魚類の利用状況を確認した。

採捕調査では表-2に示すとおり3目4科9種の魚類が確認された。試験施工箇所内で測線別に見ると、測線①から④までは種数が3種～4種、構成種がウグイの稚仔魚、シマヨシノボリ、ヌマチチブなどであり、ほぼ同一の構成で測線間による大きな違いはなかった。確認個体数では下流の測線①で22個体、測線②で6個体と測線間に差が出ており、測線①の六脚ブロック下に敷設している粗朶が稚仔魚の生息環境となり、ウグイ等の稚仔魚が多く集まつたと考えられる。

なお、本試験施工箇所では、2008年の追跡調査中のサクラマスがブロック内に7月8日～7月18日に停滞し、潜水撮影時にも目視確認された。比較対照の測線Cでのみ遊泳能力の高いアユが確認されたが、試験施工箇所内ではいずれの測線でもアユは確認されておらず、ブロックや袋詰玉石、粗朶等の護岸構成に変化をつけたことにより、底生魚からサクラマス等大型の遊泳魚まで、多様な魚類の魚巣として利用されているものと判断される。

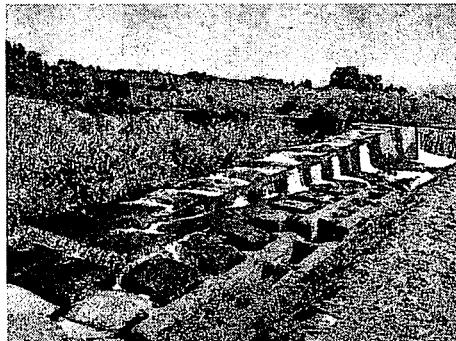
図-5 運上を阻まれた堰堤

なお、死骸を回収した付近では発信器を装着したサクラマス以外にメス10尾、オス1尾のサクラマスの死骸が確認された。これら12尾の死骸確認箇所の直上流には、図-5に示す堰堤があり、魚道入口付近は水位も低く、魚道を通過することができずに、遡上を阻まれたものと考えられる。

神通川熊野川合流箇所から熊野川上流域にあるサクラマスの産卵場に適した場所までの間には直轄、指定区間を含めて14程度の堰堤があり、そのうち6程度の堰堤は魚道の新設又は改善が必要である²⁾。

しかし本格的な魚道の新設や改良には、多額の費用が必要であり、また規模が大きい魚道の設置となると利水量が減る可能性があるため用水堰堤管理者の同意が得られにくいため処置ができず、どんどん河川から生物が減ってしまう懸念がある。そこで富山県では魚道がない堰堤において、少ない費用で連続性をとりあえず改良するための応急の改善を行い始めた。2007年度には富山県を中心にいろいろな分野の方々と共同作業で、小規模ながらも堰堤の上下流を結び、現状よりも生態系の保全や復元に役立つ魚道整備を始めたところである。富山県では用水堰堤管理者の同意が得られた箇所から順次、このような方法で連続性の改善に取り組むとしている²⁾。

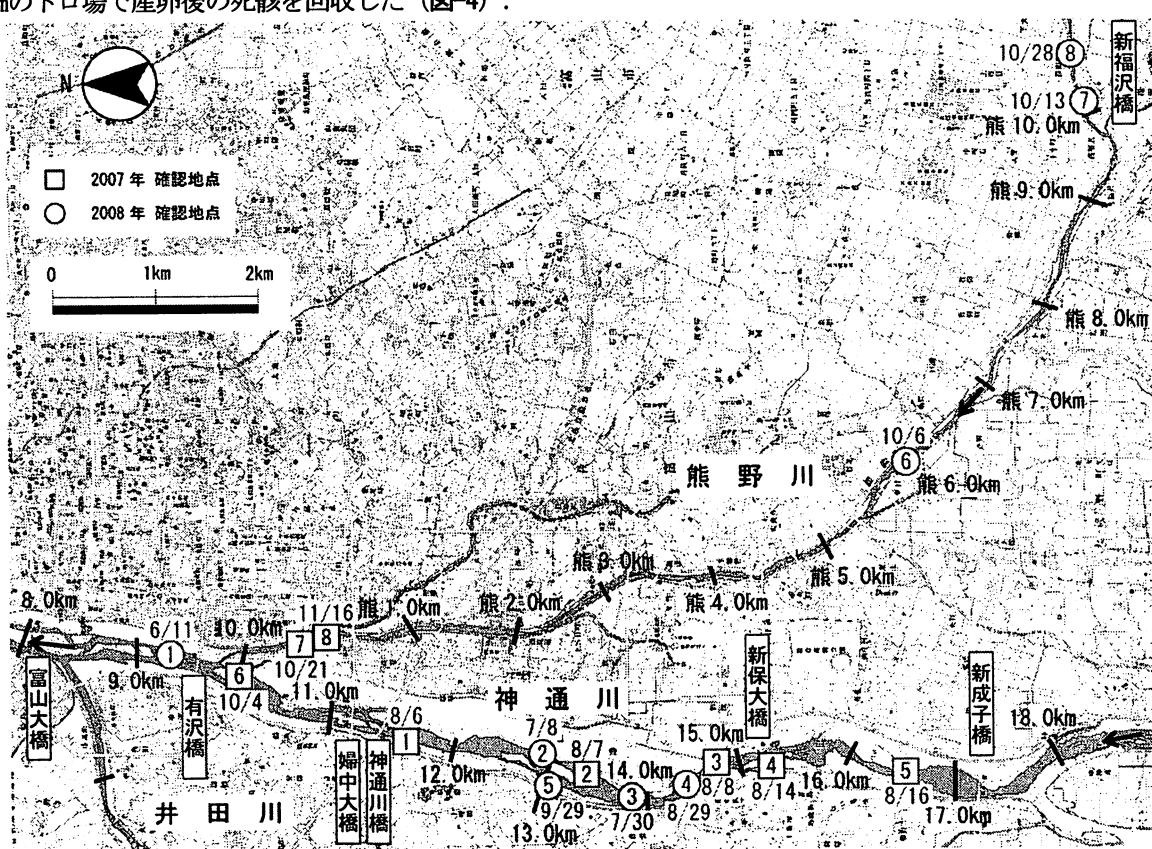
図-3 追跡調査におけるサクラマス確認位置と移動状況

図-3に2007年および2008年の追跡調査でのサクラマス成魚の移動状況を示す。2007年は8月6日に河口から約11.5kmから追跡を開始したサクラマスはさらに遡上し、8月8日から約15kmの淵で数日停滞し、8月16日には約16.5kmの淵まで遡上した。この停滞箇所付近の河川水温の連続記録によると、8月11日～17日の期間に水温が上昇傾向を示し、日最高水温が25°Cを超える日もあり⁷⁾、8月8日から16日の遡上は水温の低い淵を求めて移動したと考えられる。8月16日以後は中小出水による河川水位の変動に関係なく10月初旬までの約1ヶ月半を約16.5kmの淵で越夏した。10月4日には付近の水温も低下し、支川熊野川との合流点付近まで下降した。その後、熊野川への遡上を5回試みたが、富山漁協が毎年実施するサクラマス、サケの増殖事業のためのヤナ設置後であり、警戒のためかヤナより上流へ遡上することなく11月23日に発信器のみ回収された。

一方、2008年は6月10日に河口から約9.5kmから追跡を開始したサクラマスは、しばらく停滞した後、7月8日に約13kmまで、7月30日には約14kmの淵まで遡上し8月20日まで停滞した。8月29日には約14.5kmの淵まで遡上し、この淵で約1ヶ月間越夏した。9月29日には付近の水温も20°Cを下回り約13kmまで下降した。その後は、10月6日には、富山漁協によるヤナは設置前であったことから、神通川との合流点から上流の熊野川約6kmまで遡上し、10月13日には同約10kmまで遡上し、10月28日に同約10.5kmのトロ場で産卵後の死骸を回収した（図-4）。

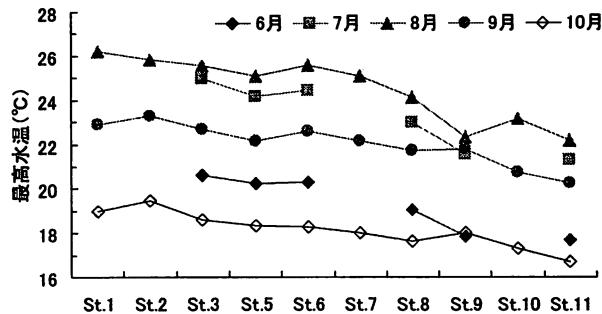
図-6 2008年の最高水温の縦断変化

2008年の水温連続観測結果より、各月の最高水温を縦断方向に示したものを図-6に示す。サクラマスの越夏期であり、特に水温が高くなる8月は下流方向への水温上昇が顕著である。神通川では1999年からの維持流量放流がされる以前は越夏場所として重要である神三ダム直下の大きな淵の水温は、水深2.5m付近までは25°Cを越えており、サクラマスの生存条件を満たしておらず、維持流量放流が行われるようになってからは20°C程度まで低下し生息環境が改善したという報告⁵⁾がある。

図-6に示すように神三ダム直下であるSt. 11からサクラマス追跡調査結果で夏期に停滞した下流方向の限界と考えられるSt. 7までは8月の最高水温が概ね25°C以下となっていた。St. 7より下流の8月の最高水温は25°C以上となっており、現状ではサクラマスの越夏場所としては適しているとはいえない。このことから、神三ダム直下を含む上流部分で越夏するサクラマスに対し、越夏場所となる淵の再生に適した範囲は、St. 7付近（河口から約14km）より上流といえる。

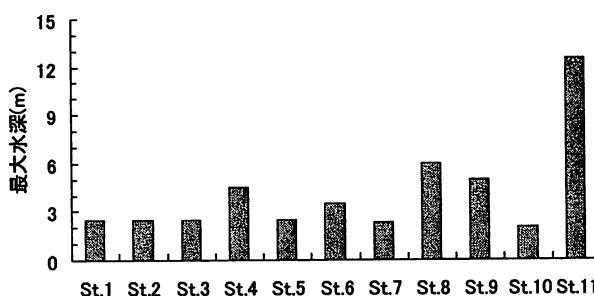
図-8 サクラマスが確認された淵の最大水深

また、2008年の調査での採捕や既存の情報^{7), 8)}も含め、サクラマスが確認されている淵では、図-8に示すように少なくとも2m以上の水深があるため、2m以上の水深と水中カバーがあれば、越夏時の生息場として利用可能と考えられる。さらにサクラマスの捕獲や停滞が見られた地点は、図-9に示すように渦筋が蛇行して瀬を斜めに横切る、下流側が深掘れし瀬状となっているM型淵が多く見られ、河床からの伏流水の湧出、河岸からの湧水が生じやすい河道形態であった。
