# 釧路湿原の久著呂川下流における ハンノキ林の消長とその要因について

PREVALENCE OF ALDER FORESTS IN THE LOWER REACHES OF THE  
KUCHORO RIVER IN KUSHIRO MARSH

矢野 雅昭<sup>1</sup>・村上 泰啓<sup>2</sup>・加藤 道生<sup>3</sup>

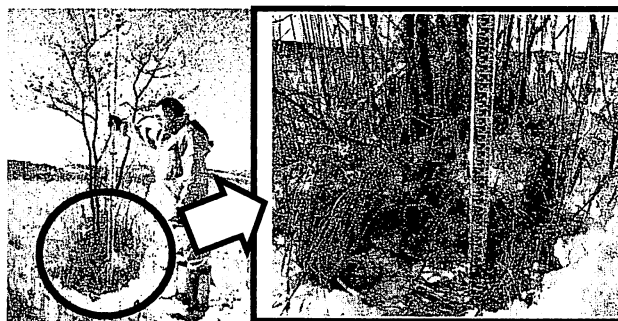
写真-12 対象箇所の生存中のハンノキ

立ち枯れしたハンノキ林の状況を確認するため、平成20年12月に対象箇所の現地確認を行った。その結果、対象箇所内では立ち枯れしたハンノキと、稚樹を含む低木の生存しているハンノキが見られた。生存しているハンノキの根元を見ると、10~30cm程度の小高い基部の上に生育している状況が確認され(写真-12)、立ち枯れしたハンノキ林ではそれが確認できなかった(写真-13)。生存しているハンノキの根元の小高い基部は、ヤチボウズ等により形成された小高い凸地、もしくはハンノキの体の一部か、根本に植物片が堆積したものだと推測される。

立ち枯れしているハンノキは小高い基部の上に無く、過去の低い地下水位に適応し、生存しているハンノキは、新たな高い地下水位に適応可能な、小高い基部の上に生育しているものと考えられる。
