# 流木の流出防止を目的とした溪流および 谷底河川沿いのケヤキの植林に関する研究

STUDY ON AFFORESTATION OF THE ZELKOVA OF MOUNTAIN STREAM  
AND RAVINE RIVERS WHICH PREVENT OUTFLOW OF DRIFTWOOD AS  
PURPOSE

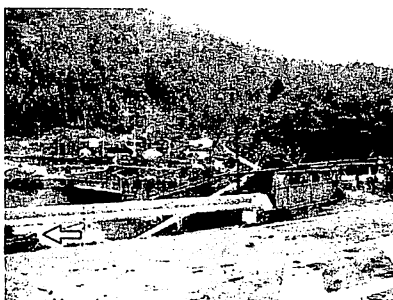
写真-1 橋を乗り越えた流木

近年、河岸浸食や斜面崩壊に起因した流木の流出が多発している<sup>1)</sup>。2004年7月には、福井の足羽川で観測史上最大流量の洪水が発生し、J R西日本の越美北線等の橋梁が被害を受けた<sup>2)</sup>。この洪水では、支川の上流の側岸まで植林された主にスギ林が側岸侵食とともに流出し、写真-1に流木が橋梁を乗り越えた状況を示すように橋梁等に被害を与えた<sup>3)</sup>。なお、写真中の矢印は流向を示す。一方、同年10月には、岐阜県の宮川に観測史上最大流量の洪水が発生し、J R東海の高山線橋梁が被害を受けた。この洪水では、写真-2の右岸の重機が見られる場所にはスギ林が植林されていた。この本川の側岸に植林されたスギ林が側岸侵食とともに流出したが、その他の側岸に生えていたケヤキは洪水に耐えて流出しなかつ

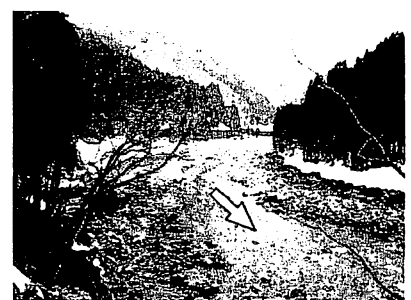
写真-3 右岸側のケヤキ林の遠景

写真-3、4に2004年10月岐阜県宮川洪水後の2006年3月のケヤキの状況を示す。写真-3の右岸外岸側に落葉したケヤキ林が見える。写真-4の中央に、側岸に生えたケヤ

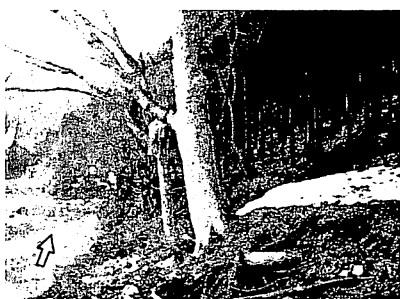
写真-4 中央に写る右岸側ケヤキ林の近景

キ林が岸に沿って生えて、その右側の堤内地側に植林されているスギ林が見える。このように、ケヤキ林がスギ林の流出を阻止している状況が示された。また、写真-4の周辺のケヤキには根元から最大で6mの高さまで痕跡水位が見られ、この地点の断面平均流速は3.6m/sと算出された。なお、これらのケヤキの胸高直径は最大で0.9m程度であった。ケヤキの胸高直径は、年に0.01m成長すると言われている。このことから、これらのケヤキは1916年（大正6年）前後に発芽したと推測された。写真-5に大正3年に発生した宮川大水害の記録を示す。写真から、この大水害時には、大量の土砂が流出し川を埋めつくしたことが判明している。写真には、ケヤキらしき大木が川沿いに林立している。後述するが、ケヤキの根元に0.1m程度の土砂が堆積したまましているとそのケヤキは枯れてしまう。このような状況から、現在の岐阜県宮川沿いのケヤキは、この大水害の後に発芽し、数回の水害に耐えながら成長したことが示唆された。写真-6に、写真-3に示したケヤキ林周辺の2005年7月洪水時の状況を示す。このケヤキ林も写真の左側に植林されているスギ林の流出を防いだ。

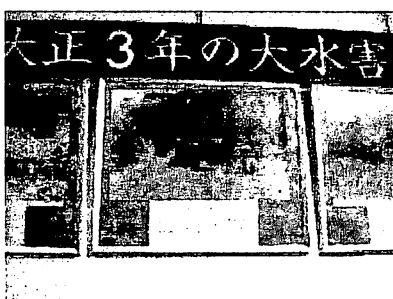
写真-5 大正3年の大水害の記録

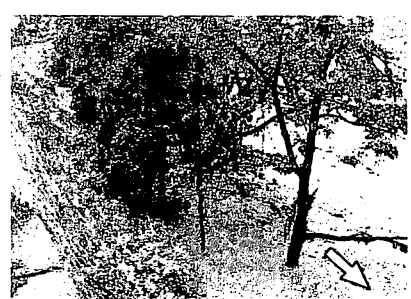
写真-6 洪水に水没するケヤキ林

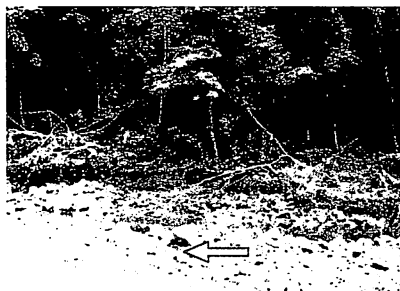
写真-7 倒伏損傷したケヤキ林

写真-7に2004年洪水により倒伏損傷を受けたケヤキを示す。写真-7の地点の根元からの痕跡水位は3m、断面平均流速は5.0m/sである。このような状況下では、胸高直径が0.1m、樹齢10年以下のケヤキは折れ曲がっていた。一方、写真-8に、写真-7地点の直上流のケヤキの洪水に耐えた状況を示す。写真-8に示すように、胸高直径が0.1m、樹齢10年以上のケヤキは、このような洪水に耐えることが示された。

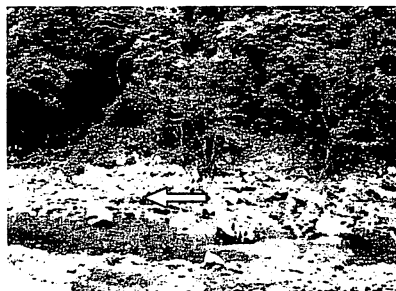
写真-8 洪水に耐えたケヤキの林立状況

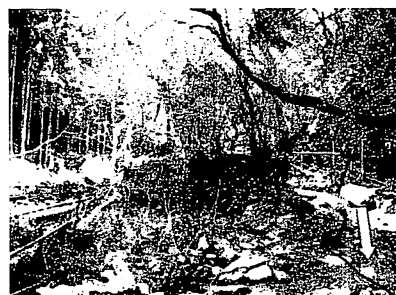
写真-11 侵食を止めたケヤキ

写真-9～14に、2004年9月三重県宮川洪水後の2006年4月のケヤキの状況を示す。写真-9～12の地点の河床勾配は1/13で、土石流の発生が示唆されている。写真-9には土石流が流下する中で流木を捕らえた状況を、また、写真-10には土石流によって流下した1ton程度の石（矢印とケヤキの間に見える）の衝撃に耐えた状況を示す。写真-11にはケヤキの根が地中に生えて、根の周囲の土砂の侵食を阻止した状況を、また、写真-12には大岩の上で根を地中に回して成長しているケヤキの状況を示す。なお、写真-12内の右側に写るスギの根元には、土石流により表皮が剥かれた状況が示されている。

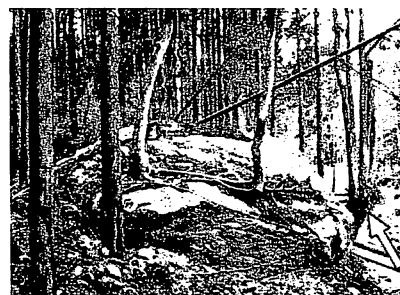
写真-12 大岩上に生えるケヤキ

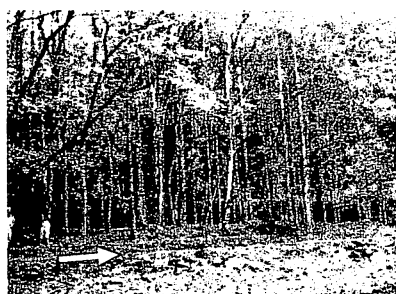
写真-14 土砂に埋ったケヤキ

一方、写真-14には、約3mの高さの護岸上に植林されたケヤキ林を示す。この支川は、河床勾配が1/130で、洪水により護岸上まで土砂が乗り上げて、ケヤキ林の下流側では、根元に土砂が堆積した。写真-14は、洪水から3年後の状況である。写真-14の左側の上流側のケヤキは根元に土砂が堆積していないので枯れていない。一方、

右側のケヤキは根元に土砂が堆積しているので葉が見られなく枯れている。このような状況から、ケヤキの成長には、堆積土砂を取り除く最低限の維持管理の必要性が示された。

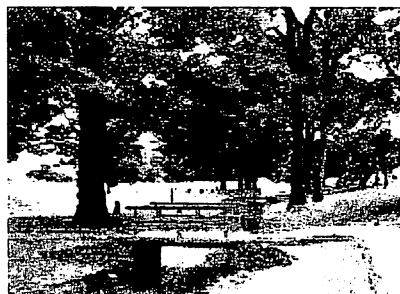
写真-16 三社神社周辺のケヤキ林

写真-15は開国橋上からケヤキ林の上流側を望む。写真-16は上流側の三社神社周辺のケヤキ林である。この地点では、ケヤキの大木が疎らに生育している。写真-17は、写真-16の下流の副堤上から見たケヤキ林である。この地点までは、下草の除草が行われている。延長約3kmのケヤキ林の下流側は、写真-18に見られるように、手入れが行われておらず鬱蒼としている。なお、写真-16～18に見られるように、ケヤキ林は釜無川から取水された水で育っている。

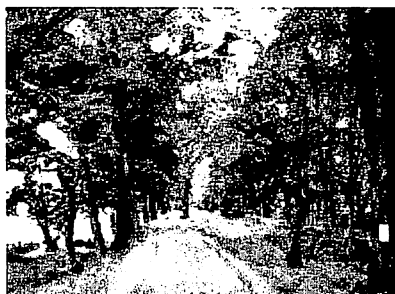
写真-17 中流側のケヤキ林

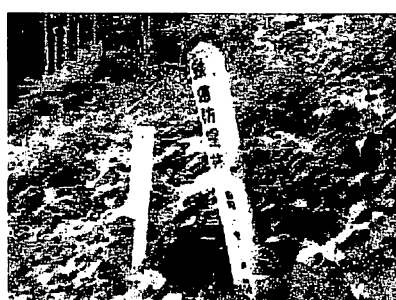
写真-21 鉄道防雪林の案内板

写真-21、22に岐阜県宮川町におけるケヤキの鉄道防雪林の現況を示す。鉄道防雪林が植わっている斜面は、昭和初期に大雪崩が発生し、斜面の下端に走る鉄道を押し流したとのことである。写真-21に示すように、鉄道防雪林のケヤキは昭和10年に植えられ、写真-22に示すように成長し、雪崩・斜面崩壊を阻止している。なお、このケヤキ林は、現状で下草刈りの維持管理が見られなく、本調査の中で最も密植の状態である。すなわち、昭和初期に植えら成長した大木の間にその後に発芽し成長した幼木が見える。幼木の中には、積雪が要因と推察される倒木が見られる。

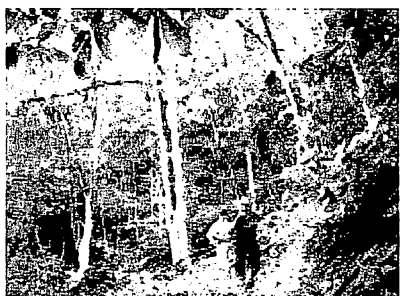
写真-22 鉄道防雪林の現況

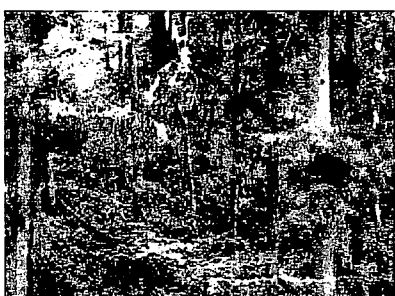
写真-23 大鹿村のケヤキの根幹と根

写真-23に長野県大鹿村におけるケヤキの成長状況を示す。写真-23の中央の上端の白く写る部分がケヤキの根幹である。このケヤキは、谷底から約30m上方の斜面に根幹がある。この根幹から、谷底まで伸びる白いラインが根である。このように、ケヤキが水を求めて長い根

を生やすことが示された。

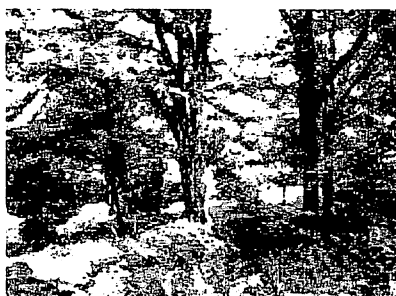
写真-24 稲山の森の巣植え状のケヤキ

写真-24に山梨県稲山の森におけるケヤキの成長状況を示す。このケヤキ林は、約100年前に植えられたとのことで、近年まで下草刈りが行われている。このケヤキ林では、写真に見られるように、大木が2本寄り添って生長している。これは、江戸時代に行われた植林方法の1つである巢植え（幼木を2本寄り添って植える）の実態が示された。なお、成木の間隔は、3.5mから16mと疎らである。

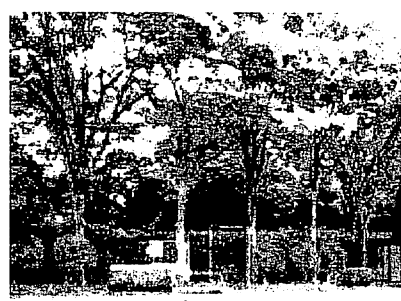
写真-27 5本のケヤキの植林状況

写真-26に東京都の甲州街道におけるケヤキの街路樹を示す。街路樹の植付け標準間隔は約7mとの値があり、ほとんどの道路ではこの7mが用いられている。流木の長さは、4.5～15.0mである<sup>1)</sup>。したがって、流木の流出防止林の間隔は4m程度が望ましい。写真-27に横浜市二俣川自然公園における5本のケヤキを示す。これらのケヤキの間隔は、3.1～4.0mである。したがって、流木の流出防止林の望ましい間隔である4mを確保して植林が可能であることが示された。

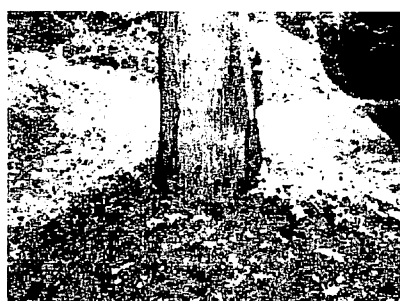
写真-28 ケヤキの根元に生える実生

上述したように、本調査から、ケヤキの流木の流出防止への応用が可能であることおよび耐洪水特性・維持管理内容が示された。なお、写真-28にケヤキの大木の根元に発芽した実生を示す。現在は、写真-29に示すようにこの実生を畑等に植え替えて2年間程度成長を促し、写真-30に示す左岸の堤防際に植え替える予定である。
