多摩川水系浅川における 河床高回復現地実験と河道管理手法

FIELD EXPERIMENTS FOR RECOVERY TECHNIQUE OF RIVERBED LEVEL
AGAINST BED DEGRADATION IN THE ASA RIVER

森 僚多¹・石川武彦²・長田健吾³・福岡捷二⁴
Ryota MORI, Takehiko ISHIKAWA, Kengo OSADA and Shoji FUKUOKA

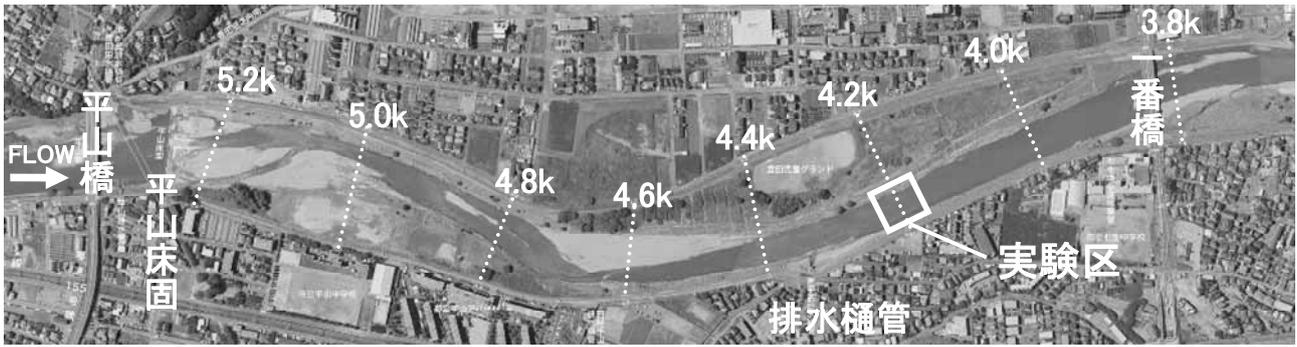
図-1 実験区周辺の河道

当実験が実河道内に巨石を設置するため、周辺河道の流下能力に支障がないこと、モニタリングや解析を行う際に単純な河道形状が望ましい、すなわち、河道平面形が直線状で、かつ低水路の横断形が極力平坦であること、周辺河道で土丹層が露出していないこと、実験期間中に周辺で河川工事による人為的な地形改変がないこと等を条件として選定したものである。図1に実験区4.2k周辺の河道状況を示す。実験区周辺の河道は平山床固のある5.2kから一番橋下流3.8kまで緩やかな蛇行が連続しており、実験区の上流4.8kから4.5kにかけて大きく左に湾曲し、そこから実験区下流の4.0k付近にかけて低水路はほぼ直線状を成している。4.0kから4.6kの右岸側では平成5年から7年に堤防護岸と根固工による防護対策が施されており、4.6k右岸では平成15年に堤防護岸の災害復旧工事が行われている。実験区周辺は、河床勾配が1/230程度、低水路幅は30m程度、低水路主流部の表層（河床から深度30cmまで）河床材料の d_{60} 粒径が約30mmである。図2はH14年3月の定期縦横断測量を基準とした近年の3.8kから4.6kにおける堤防法尻間での平均河床高の変動量である。河川内工事の影響により、H14年3月の3.8k、H16年3月の4.6kデータは除いており、3.8kはH16年3月を用いた。図2より3.8kを除いて実験区周辺では近年平均河床が低下傾向である。図3は、近年の浅川の出水状況である。平均年最大流量規模の出水はH19年9月出水（458m³/s）であり、図2のH18年3月とH20年2月間での河床高変動量より、4.0kから4.4kではH19年9月出水前後で10cm程度河床が低下した。図4は4.0k、4.2k、4.4kの近年の横断面形状の重ね図である。4.0kと4.2kでは同様の河床変動状況を示してきており、低水路の水面幅が徐々に狭まり、最深河床は低下傾向にある。また、4.2kの低

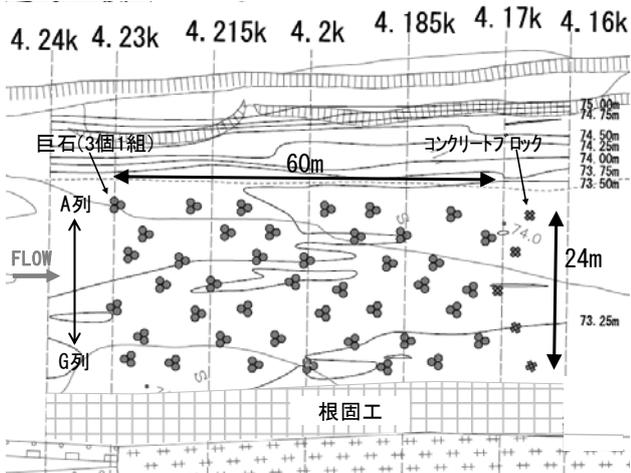
図-5 実験区初期平面図

図5は実験区の巨石の初期配置図、写真1は右岸堤防上から撮影した設置直後の現地状況である。実験区は4.2kを中心に縦断延長を60m、横断幅を低水路部分にあたる24mとした。本実験区では低水路の横断形状はほぼ平坦

であり流況は概ね同様であることから、巨石3個1組で流下方向に7列、各列にそれぞれ6組の巨石を、千鳥型に配置した。巨石は全部で42組、126個である。各巨石の組は、左岸側から順にA列からG列、各列の上流から順に1から6とし、A1からG7と命名した。各巨石の大きさは平均粒径が600mm程度のものを使用した。これは、巨石が掃流されずに河道内に留まる対象の洪水流量規模を平均年最大流量430m³/sと設定し、この規模の洪水外力に対して留まるための必要粒径を算出したものである。粒径の算出は、護岸の力学設計法の「掃流—一体性が弱い」モデルに基づいた。巨石の置き方は、かみ合わせによって巨石の流出を防ぐために3個1組とし、上流側凸型と下流側凸型の2通りとした。さらに、巨石が河床になじむようにするため、巨石の厚さの1/3程度を予め河床に埋め込んでいる。また、実験区の下流部には六脚型のコンクリートブロックを5基設置した。これは巨石が洪水によって掃流された際に、下流側で受け止め実験区外への流出を防ぐためのものであり、1個当たり約2tのブロックを使用した。

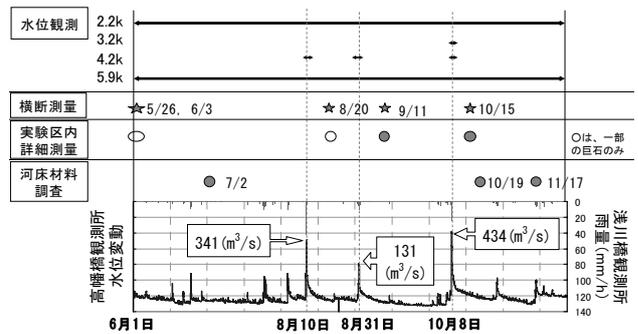
図-6 出水状況と実験モニタリング実施状況

巨石の設置が完了した平成21年6月以降は、出水による河床高や流路の変動について調査を行った。図6に本実験でのモニタリング実施内容を時系列で示す。平成21年度は100m³/sを超える出水が3回あり、各出水後に横断測量と実験区内の詳細な測量を行った。横断測量幅は低水路部分だけでなく左岸側の高水敷を10m程度含めて実施した。これは巨石設置の効果によって河床高が回復した際に、併せて左岸側高水敷の河岸侵食が生じることを

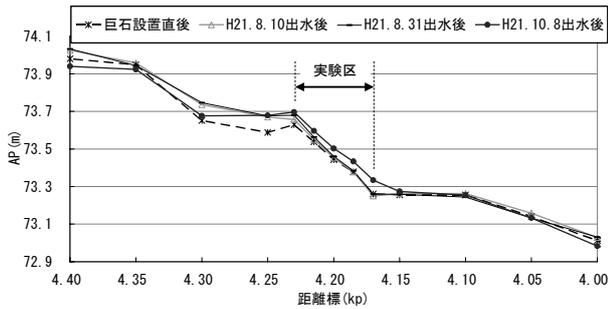
図-7 実験区周辺での低水路平均河床高の変化

図7は、縦横断測量で得られた実験区周辺の低水路平均河床高縦断面図である。実験当初と3回目出水後を比較すると、実験区の70m下流の4.1k地点ではほとんど変化が無く、実験区を含む4.1kから4.3k地点までの実験区近傍区間では平均河床高が上昇した。逆に4.1kより下流と4.3kより上流では河床高が低下しており、実験区近傍とその上下流で傾向が明確に分かれた。実験区近傍における平均河床高の上昇は概ね2cmから7cm程度であり4.25k

で最も大きく9.1cmであった。河床が低下した区間の低下量は1cmから4cm程度であった。

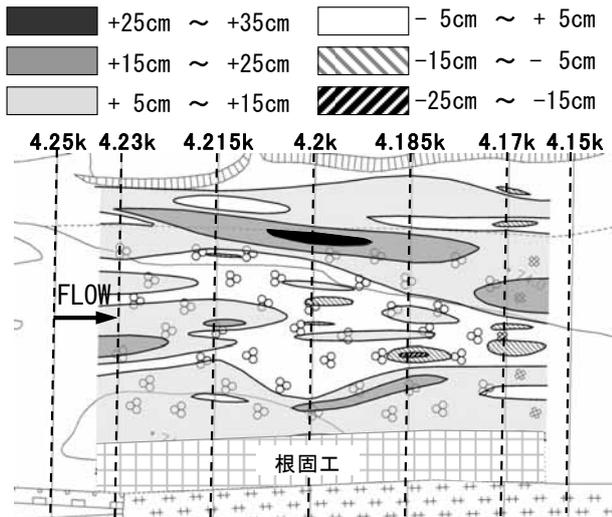
図-8 河床変動カウンター図 (実験初期と3回目出水後比較)

図8は実験区内の初期と3回目の出水後の河床高の変動カウンター図である。この図から、概ね実験区の全体で河床高が回復していることが読み取れる。

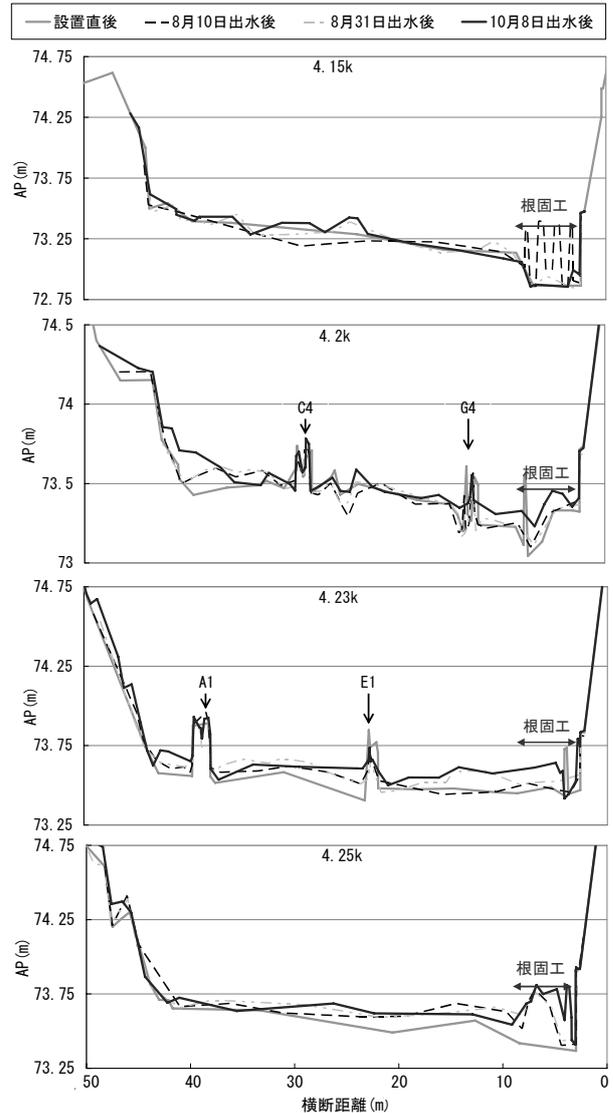
図-9 実験区周辺の低水路横断面形状の変化

図9は実験区直下流の4.15k、実験区内の4.2k及び4.23k、実験区直上流の4.25kの4断面における実験初期から各出水後の横断測量の重ね図である。4.2k、4.23k、4.25kでは低水路の全体で河床が上昇している。4.23kのE1の左岸側では初期と比較して3回目出水後には22cm程度河床が上昇しており、今回横断測量を行った断面の中で最大の堆積量を示した。一方、実験区直下流にあたる4.15kでは低水路全体としてはほとんど変動が無く、低水路中央部に砂州が形成されたため、平均河床高が上昇している。実験区を含め上流側と実験区より下流側での堆積傾向の差異は、実験区から上流側においては巨石の設置が上流区間内で影響し、砂礫が堆積したことを示すものである。

実験開始前と10月の3回目出水 ($430\text{m}^3/\text{s}$) 後に実施した河床材料調査結果から、実験前後や実験区内の位置による河床材料の差異について考察する。図10上段は、実験当初と3回目出水後の実験区の下流と上流、4.1kと4.3kの低水路中央表層の粒径加積曲線である。当初と比較し、2地点とも20mm以下の細かい粒径集団が減少している。これは、当初採取した河床材料は前回の洪水後から長時間経過する間に河床に細粒分を溜め込んでおりそれらが今回の出水で流されたものと考えられ、基本的に上流から大きな粒径集団が流下されてきたとは考えにくい。また、出水後を比較すると4.1kのほうが4.3kより若干粒径集団が大きいが、この差が実験区の影響によるかについては判断が難しく、継続したモニタリングが必要と考えられる。図10下段は3回目出水後に実験区内の上下流それぞれの左右岸にある巨石 (B1, B6, G1, G6) の直上流に堆積した河床材料と、実験区中央付近のE3とE4の中間点の計5箇所採取した粒径加積曲線である。実験区内の d_{50} 、 d_{90} は、総括してみると4.1kや4.3kよりも小さく、巨石によって細かい粒径集団が捕捉されていることが視える。実験区中央は他の4地点と比較し大きな粒径集団で構成されており、写真2の実験区中央とG1の表層の写真からもその違いが明確に区別できる。これは巨石間での流れの集中によるものと考えられ、現地踏査の際には、図9で示されている一部の巨石の際で局所的に洗掘を受けている箇所においても同様の状況が確認された。今後河床上昇に伴い、水面幅の増大による、高水敷河岸際の侵食が予想される。河床低下によって狭くなっ

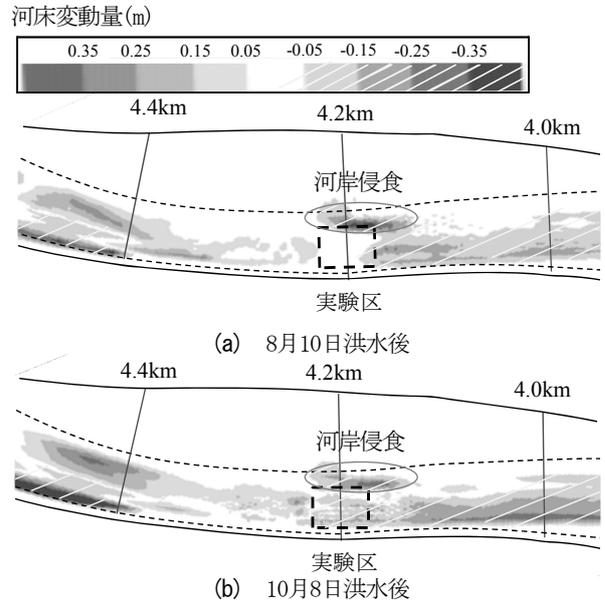
図-11 解析による実験区周辺の河床変動量コンター標高(m)

図11に8月10日洪水後と10月8日洪水後の巨石設置直後河床高からの河床高変動量をコンター図で示す。河床変動量コンターを見ると、実験区の上流側に縦断的に土砂が堆積していることから、巨石の設置により上流から流下した砂礫が捕捉されることを解析で捉えられている。

図12に10月8日洪水後の4.2kmと4.23kmにおける実測値と解析値の横断形状の比較を示す。4.2km断面は、実測値では左岸河岸際において堆積が生じており、解析では河岸侵食により供給された土砂がその箇所に堆積している。この断面では河岸付近を除いては、巨石周辺においても大きな変動は見られず、解析でも大きな変動は見られなかった。4.23km断面は、実測では全体的に20cm程度の堆積が生じている。解析では、右岸の護岸際で洗掘が生じており、現象を再現できていない。巨石E1より左岸側は、解析結果も全体的に堆積傾向となっており、実測の傾向を捉えられている。図11を見ると、巨石設置区間の下流側では、河岸侵食の土砂供給により堆積している箇所も見られるが、上流から流下してきた土砂の多くが4.23km断面より上流に堆積し、実験区の下流側に上流からの土砂が十分に到達せず河床低下傾向となった。これは巨石が多く設置された実験区内の河床抵抗及び巨石の周りの土砂移動が説明できていない。この点については平面二次元から準三次元解析モデルに変更し精度向上を図ることが必要である。
