固定化砂州での掘削路開削による洪水攪乱の 誘発と樹林化抑制対策に関する研究

STUDY ON RIVERBED DEFORMATION CAUSED BY FLOOD DISTURBANCE
RESULTING FROM CHANNEL EXCAVATION AND FORESTATION
CONTROL MEASURES ON A STABLE GRAVEL BARS

松田浩一¹・内堀寿美男²・清水義彦³・石原正義¹・藤堂正樹⁴

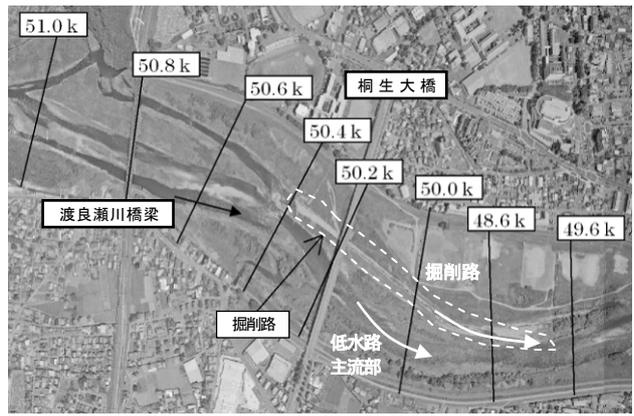
写真-2 桐生大橋掘削路

掘削路は、目的に応じて水路規模が大きく異なるが、このうち樹林化対策で今後の攪乱を多く期待する桐生大橋掘削路(写真-2)は河床幅が5m程度であり、低水路幅に対する割合は3%となっている。一方で、水衝部対策を目的とした下流の足利市内の緑橋に設置された掘削路

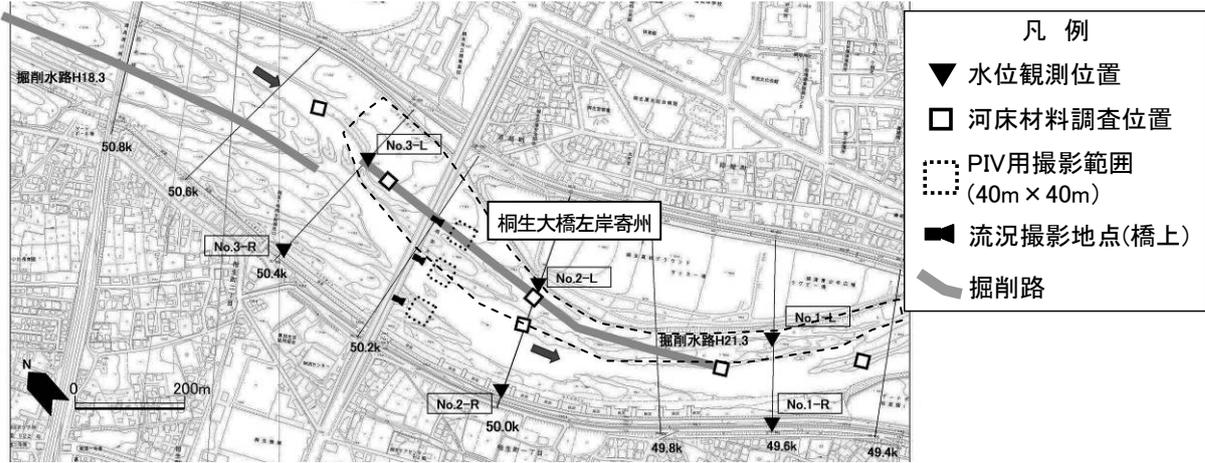
図-1 桐生大橋掘削路 観測施設配置・観測位置状況

砂州の状況、河床材料の変化、掘削路の形状変化の把握を目的とした洪水観測を実施した。図-1に水位・河床材料・流速(PIV)の観測施設配置・観測位置の状況を示す。

今回対象とした桐生大橋の掘削路は、樹林化対策を主目的としており、今後出水を受けて攪乱されることを期待しているもので、当初の施工断面は河床幅5m、深さ3m程度と小規模のものである(図-1、図-2、表-1)。

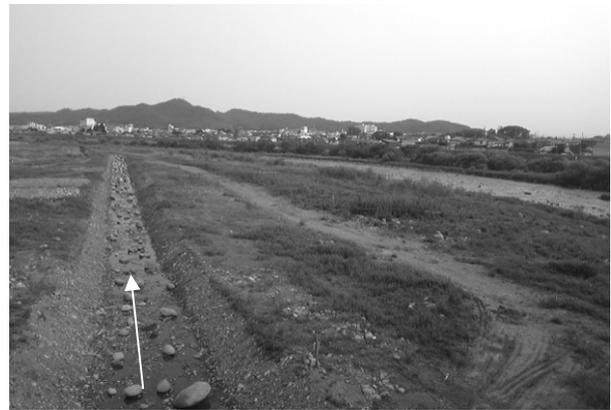
写真-3 桐生大橋掘削路 (平成21年5月)

この掘削路は、平成21年3月に施工され、観測開始時(平成21年5月)までは大きな出水は受けておらずほぼ施工時のままの状況であった。このときの掘削路表層の河床材料は $d_{60}=26\text{mm}$ 程度であり、一方低水路は粗粒化が進んでおり $d_{60}=130\text{mm}$ の石で覆われていた。常時は掘削路に水がわずかに流れるような敷高に設定されている。また、施工前にはハリエンジュなどの樹木が多く繁茂する箇所であったが、樹林化対策により、樹木は全て伐採・伐根された状態であった(写真-3)。

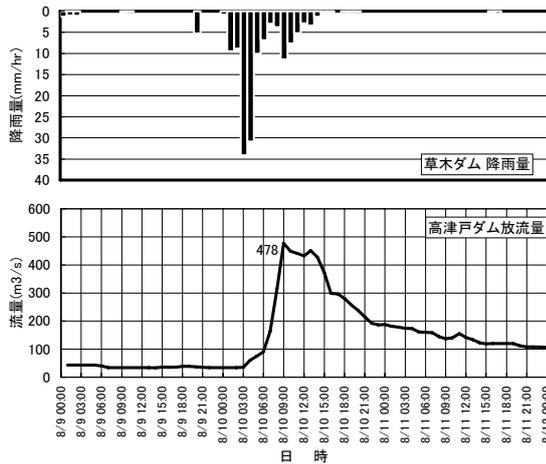
図-3 平成21年8月台風9号におけるハイエト・ハイドログラフ
(草木ダム地点・高津戸地点)

流量規模は、対象地点上流にある高津戸地点において約480m³/sであり、途中の小支川や残流域からの流入を考慮すると桐生大橋地点では約530m³/s程度の洪水規模であったと推測される。高津戸地点の流量ハイドログラフ、及び上流草木ダム地点のハイエトグラフを図-3に示す。桐生大橋の平均年最大流量は既往資料より580m³/s程度であることから、今回の出水は平均年最大流量よりやや小さい規模の出水であった。

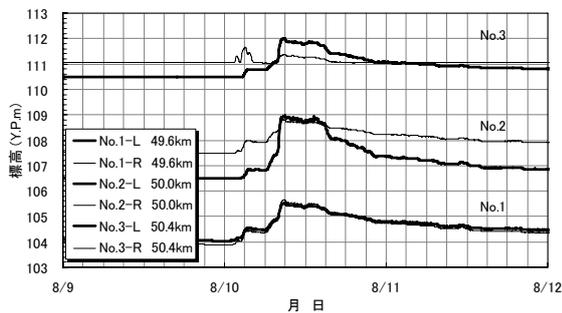
図-4 平成21年8月台風9号洪水での桐生大橋地点水位観測結果

水位については、水位観測記録から、桐生大橋地点では8月10日午前8時前頃から急激に水位が上昇し、午前9時頃に本出水でのピーク水位を迎えている(図-4)。このときの水位は、50.0k付近では、左岸の高水敷(グラウンド)には達しないものの、掘削路の河岸肩から約1mの水深が発生する程度まで上昇している。

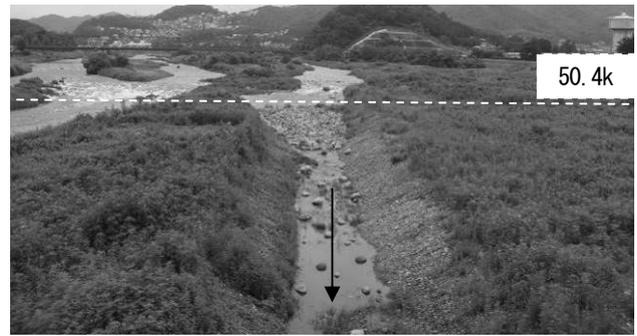
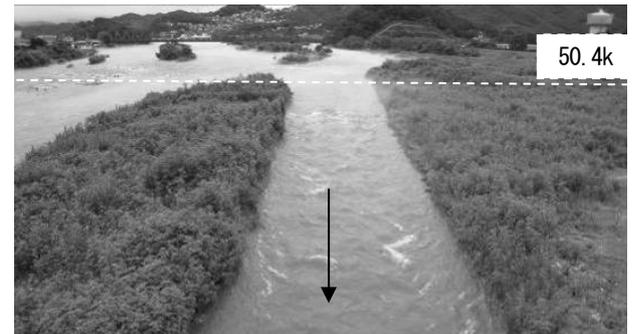
観測期間中に発生した平成21年8月10日台風9号による出水により桐生大橋掘削路は浸水し、掘削路にも速い流れが生じた。出水前後の状況を写真-4(1)(2)に示す。

写真-4(1) 常時の桐生大橋掘削路流入部

写真-4(2) 平成21年8月洪水時の桐生大橋掘削路流入部
(8/10 12:30)

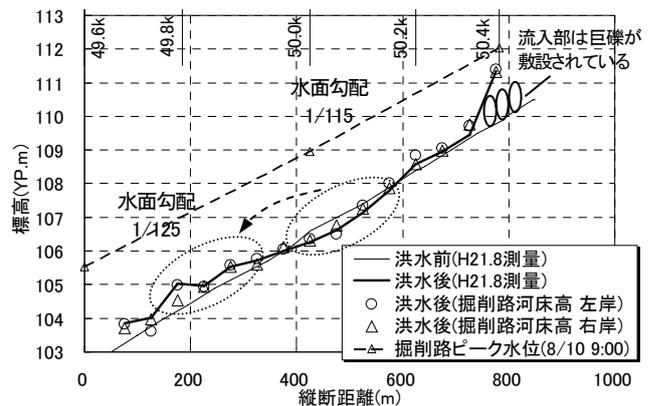
図-5 洪水前後の桐生大橋掘削路河床高縦断面図

出水前後の掘削路断面の測量調査では、掘削路河床高の縦断形は中間部の50.1k前後で河床高が最大30cm程度低下しており、その侵食された土砂がそれより下流側に堆積する傾向が見られた(図-5)。下流側の49.8k付近では左岸側の掘削路法面が崩れており、土砂堆積とともに流れが一部蛇行したような跡が確認された。堆積開始箇所は平面的に掘削路が本川に近づき、水位が高いときには流れが合流し始める箇所であり、湾曲部の内岸側にもあたることから、この箇所掘削路上流側よりも流速が落ちて、堆積が始まったものと推測される。

- 図-7の出水前の粒度分布に示すとおり、桐生大橋の寄州はもともと細粒分が多く含まれていた。このような砂州に掘削路により流れを誘導することで、今回のような平均年最大流量以下の小規模出水でも、掘削路内の細粒分を流下させるには十分な掃流力が発生した(表-2)。
- この結果、細粒分が流下し、図-6の横断比較図に示すとおり、河岸部は侵食され掘削路幅が広がった。
- 掘削路から流下した細粒土砂は、図-5の掘削路河床高縦断面図に示すとおり、一部掘削路下流部に堆積したが、多くは本川下流部に流下したと推測され、掘削路設置による本川低水路部への一定の土砂供給が実施されたと思われる。これは今後河道内の比高差低減につながる効果と言える。

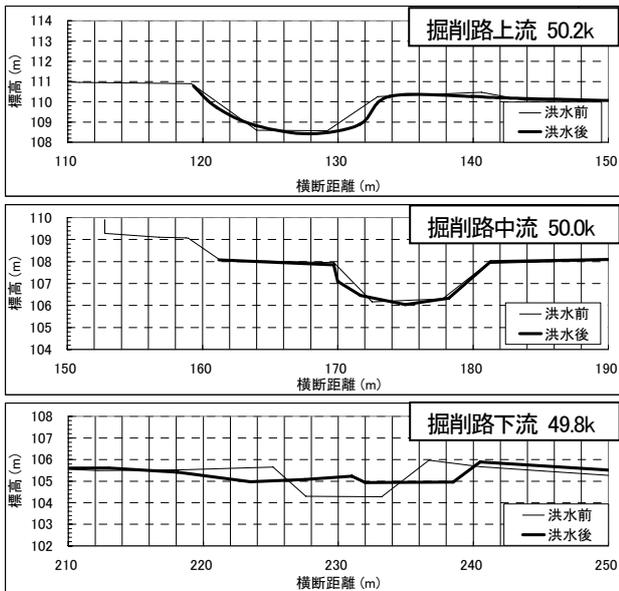
図-6 出水前後の掘削路横断比較

横断形状では、図-6に示すとおり、掘削路の中・上流部では左右岸に最大20cm程度の側方侵食が確認された。全体的に両岸が連続的に侵食されているが、50.2kでは右岸が、50.0kでは左岸の方が侵食が顕著であり、直線水路である掘削路に蛇行的な流れが生じようとしていることが想定される。下流側の49.8kでは、前述したとおり、河岸は侵食され、掘削路の水路幅は2倍程度に大きく広がっているが、上流側で侵食された土砂が堆積し、河床高が70cm程度上昇している。

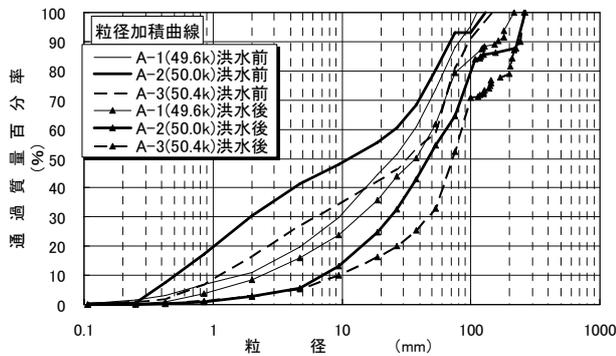
図-7 出水前後の掘削路粒度分布の比較

河床材料については、洪水前後の掘削路河床の粒度分布を図-7に示す。掘削路の粒径は上・中・下全ての地点において大幅に大きくなっており、代表粒径 d_{60} では、出水前が $d_{60}=25\sim55\text{mm}$ 程度であったのに対し、出水後は $d_{60}=50\sim85\text{mm}$ 程度となった。今回の出水により、特に10mm以下の細粒分が多く流出したと考えられ、写真-5(1)(2)に示すとおり、現地でも出水後の河床には明らかに粒径が大きい礫が目立つようになった。

- 河岸部は今回流出した土砂と概ね同様の細粒分を含む粒度構成と想定されるため、今回と同規模程度の洪水が発生すれば、侵食を受け、さらなる掘削路幅の拡大や、蛇行の進行が予測される。
- 河床部は、図-7の出水後の粒度分布に示すとおり、今回の洪水で粗粒化が進んだため、これ以上の極端な河床低下は発生しないと予測される。
- 掘削路を設置している砂州自体が移動するような大規模洪水が発生すれば掘削路が閉塞する恐れがあるが、そのような洪水の発生確率よりも今回の洪水規模前後の洪水発生確率の方が高いため、今後も平均年最大流量前後の出水により、現在の掘削路を起因として砂州内の攪乱を誘発する効果が期待できる。

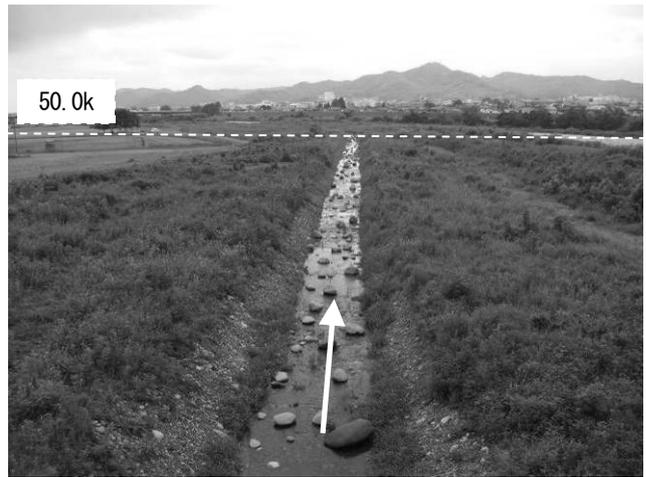
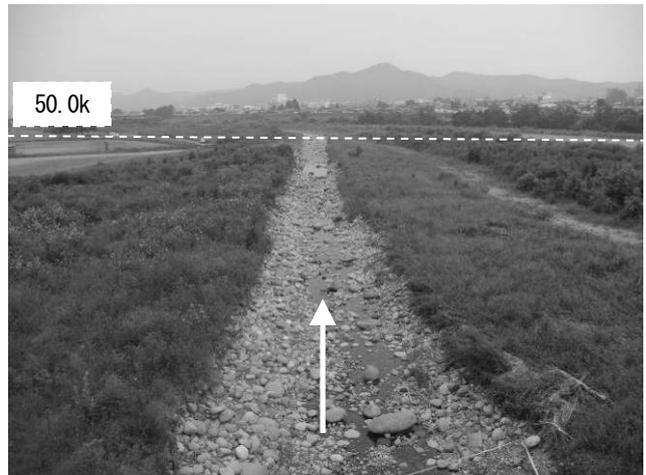
写真-5(1) 出水前の桐生大橋掘削路 (7月31日)

写真-5(2) 出水後の桐生大橋掘削路 (8月21日)

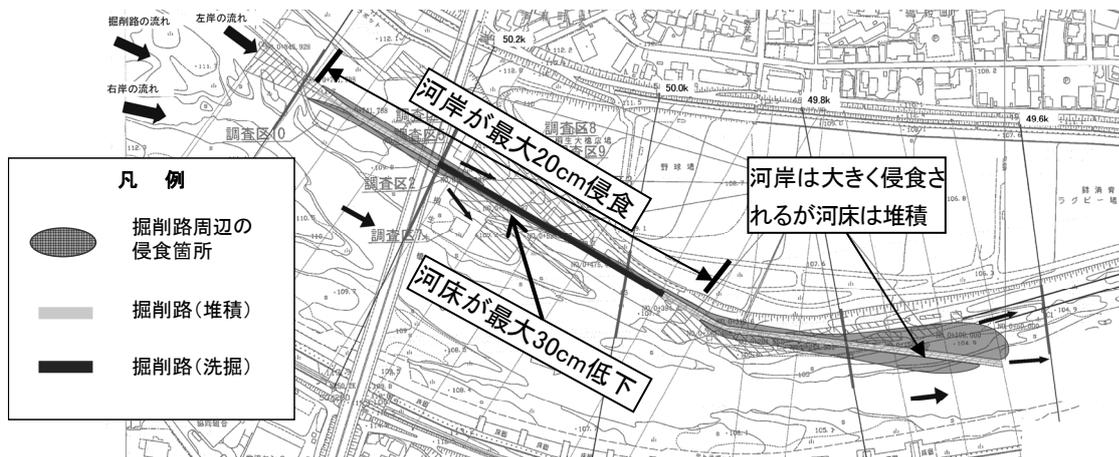
図-8 桐生大橋掘削路における平成21年8月洪水における攪乱状況

図-8は洪水観測前後の地形測量から得られた今回の出水での掘削路周辺の形状変化(=攪乱状況)を平面的に示したものである。同図における攪乱状況、及び前項までの観測結果から、今回の出水において掘削路設置により以下に示すような河道攪乱の効果が確認された。

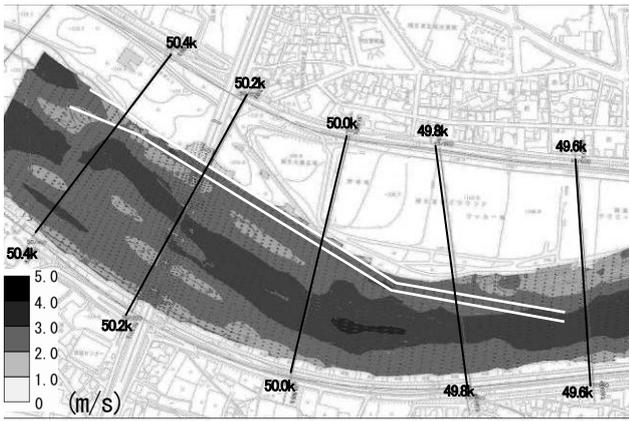
図9(1) 流速分布図 当初規模掘削路 H19.9洪水 (845m³/s)

掘削路設置後の流況としては、図9(1)のように、当初規模掘削路ではどの流速規模であっても主流部の低水路の方が掘削路よりも流速が速い傾向であった。しかし、拡幅後の掘削路では、H19.9洪水や1/10洪水など規模の大きい洪水では、掘削路と低水路主流部との流速はほぼ同等か、場所によっては掘削路の方が速い場合も見られた(図9(2))。

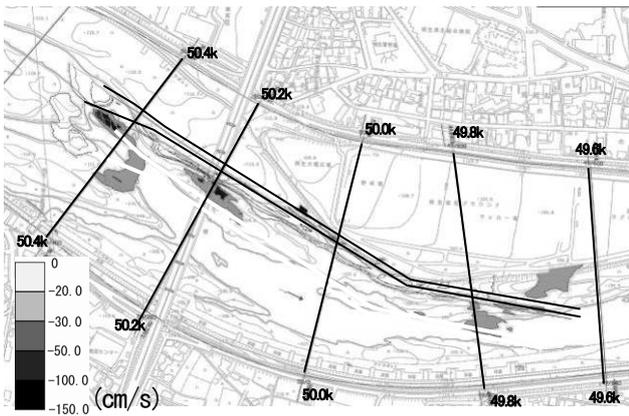
図10(1) 掘削路ありなしでの流速差
当初規模掘削路 H19.9洪水 (845m³/s)

掘削路による流速低減効果は、図10(1)のように、当初規模掘削路では対岸の流速を低減させるような効果はどの出水規模においても発揮されなかった。これに対して、拡幅後掘削路では、どの出水規模においても広範囲に流速低減効果が確認された(図10(2))。これは低水路と同様な機能を掘削路が発揮し、洪水流量を分担した効果によるものである。
