# 簡易型システムによる橋脚周辺および 発生源における流木挙動の観測調査

Observations on behavior of driftwoods around bridge piers and their  
source region by using simplified monitoring systems

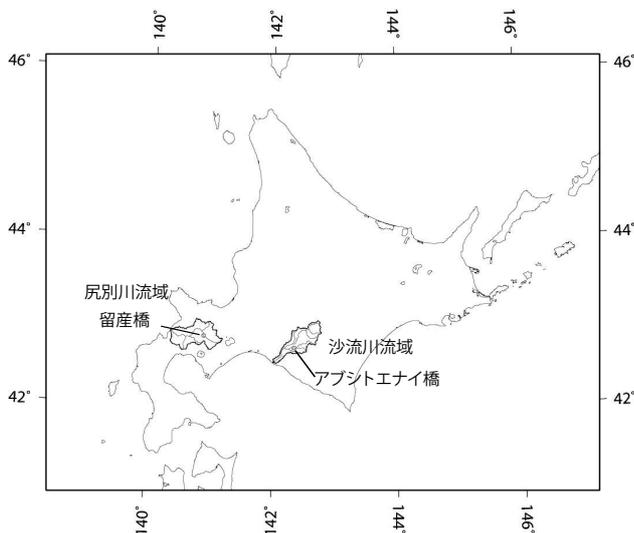
図-1 実験水路概略図

流木流下状況の調査対象は、尻別川の留産橋と沙流川水系額平川のアブシトエナイ橋（図-1）とした。前者は上流に洪水調整のためのダムを有しておらず、大規模な流木の発生が生じた場合にダムによるトラップを経ない状態での流木の観測が可能であると考えられる。また後者は2003年の沙流川出水時における流木被害の被災橋梁である<sup>2)</sup>。両者ともに、機材設置や橋梁上からの見通しの可否、低水路内に橋脚を有する点なども考慮して観測対象とした。

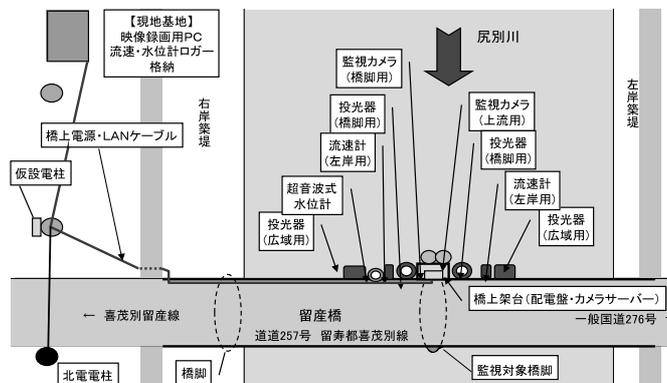
図-2 インターネット型観測システム機器配置図（留産橋）

留産橋の観測には、設置済みであった既存のインターネットベースの観測システムを用いた<sup>1)</sup>。留産橋におけるシステム構成を図-2に示す。これは橋梁上に監視カメラや非接触流速計等を設置し、橋梁近傍に置かれた基地局を通してインターネット回線に接続することで、遠隔地のPC上から常時モニタリングを可能とするシステムである。同システムは出水の開始を逃すことなく観測が可能であるなど利点も多いが、基地局のような中継施設の常設が必要であり、電源や用地の確保などシステム構築にあたっての制約が多い。アブシトエナイ橋に関しては商用電源の確保が困難であるなど、同システムの構築が困難であったため、スタンドアロンの運用が可能な可搬型の観測システムを新たに構築した。その際の機器の配置図を図-3に示す。これは、金属製の架台に監視カメラ（CANON製VC-50CiR）、夜間撮影用の投光器（岩崎電気製H8420型）、非接触型流速計（アジア海援隊製MWH17）を配置したものであり（図-4）、機器類は車両内に設置された移動基地

留産橋に設置されたインターネット型の観測システムにより、10分インターバルでの静止画および各計測値のウェブ配信を行った。配信画像は、橋脚周辺と上流方向を向いた2画面である。通常時の映像録画は全日録画を行い、1週間ごとに上書きされる。降雨イベント時には、遠隔操作により、カメラアングルの調整、夜間照明の点灯、録画の上書きモード解除を行い、連続動画を電子媒体に記録した。アブシトエナイ橋での可搬型システムによる観測では、気象情報等を参考に、出水イベントが予測される場合に担当作業者が随時同システムを橋梁欄干に設置し、車両上の移動基地内媒体へと録画情報を記録することで観測を行った。両観測地点ともに、民生品のビデオカメラを使用したアブシトエナイ橋での8月の観測を除き、カメラと併設された水位計により水位計測を行っている。

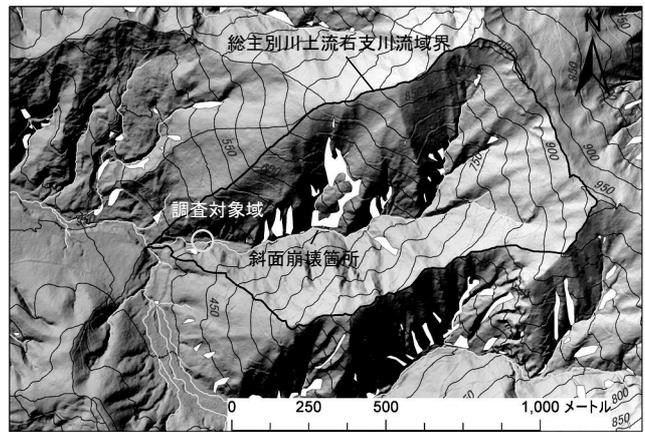
図-5 流木発生源調査対象箇所

流木発生源における移動機構に関する調査は、額平川流域総主別川最上流部を対象とした(図-5)。ここで対象河川を右支川と仮称する。著者らの事前踏査により、右支川の流木は、溪流沿いに単木、埋木の状態で分布しているのが観察されている。本調査では、溪流周辺に散在する流木の出水イベントでの移動量を計測するため、後述する固定カメラの撮影範囲を含む前後区間において個々の流木に標識を設置し、観測期間の前後でGPS測量および基地点からの放射法測量等により位置を計測することで流木移動量の把握を試みた。観測地点におけるマーキングされた流木の様子を図-6に示す。観測期間は、現況調査を2011年8月30日とし、発生後調査を積雪前の同年11月17日とした。

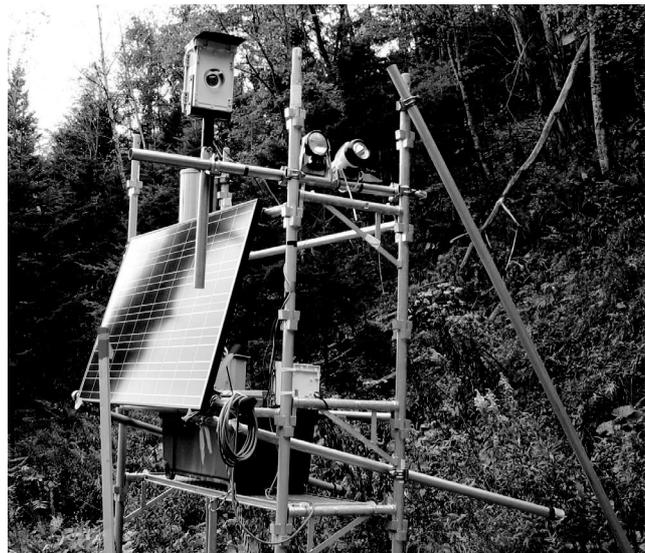
図-7 流木発生源調査観測機器

また、2003年8月出水において、当該溪流においては約3.7%の崩壊面積率で斜面崩壊が発生した<sup>3)</sup>。周辺の斜面状況や崩壊跡地の観察により、当時、斜面崩壊の多くは基盤岩表面がすべり面となった表土と樹木が主体となった表層崩壊であったと考えられることから、実際の豪雨時には標識した流木の再移動に加え、斜面崩壊等によって樹木が流路内に供給されることが想定される。このような現象も観測の対象として、電源(太陽光パネル195W12V:1枚、および蓄電池80Ah10W105A/h12V:4個)、LED照明(18LED12V、10Wの専用太陽光パネルとバッテリーを併設)、雨量計、制御装置を具備した固定焦点カメラ(パナソニック製BB-HCM735)を現地に設置し(図-7)、溪流沿いの流木や大出水時の流木挙動の把握を試みた。この際、静止画像取得のインターバルは1秒から3秒とした。

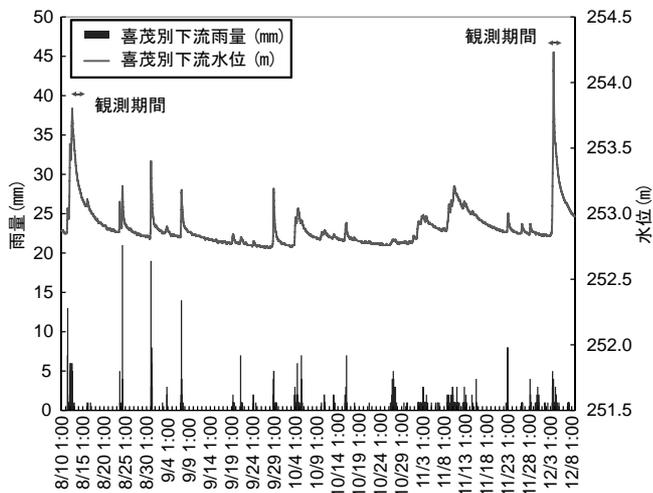
図-8 観測期間の水位と雨量：喜茂別下流観測所 2010 年

喜茂別下流観測所（小樽開発建設部）での水位と雨量を示した物である。本報告では 8 月 12-13 日の出水と、12 月 3-4 日の出水に関して結果を後述する。8 月 12-13 日の出水に関しては、水防団待機水位（253.81m）とほぼ同程度の水位を記録し（253.80m）、12 月 3-4 日の水位はそれを大幅に越え、同観測所において平成 17 年以降での最高水位（254.23m）を示した。図-9 はアブシトエナイ橋観測地点最寄りの額平川観測所（室蘭建設管理部）における水位と雨量を示した図である。8 月 11-13 日に掛けての出水では、同観測所における水防団待機水位（71.48m）を超える値（72.03m）を示しているが、その後、観測期間中に大きな出水は無く、9 月 27-29 日に示した水位も 70.27m に留まる。

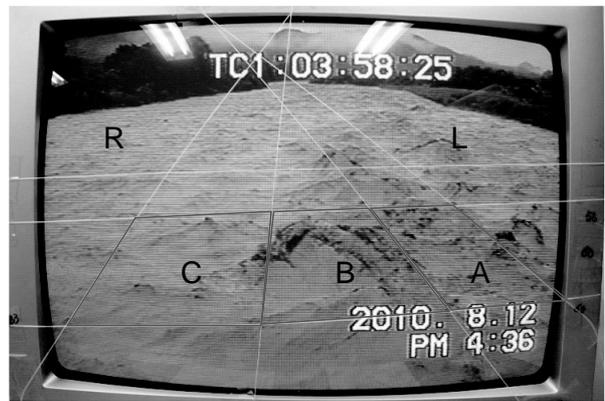
図-10 アブシトエナイ橋での 8 月出水時撮影画像と計数時の領域分割

図-10 は、8 月 12-13 日に行われたアブシトエナイ橋流木観測時のビデオカメラによる流況画像を 1 フレーム切り出したものと、それに対する解析に使用された

水面での領域区分を示した物である。この観測において、カメラは橋上から上流側水面を斜めに見下ろすように設置された。撮影された画像を図-10 のように準備されたモニターに映し、エリア別、流木のサイズ別に、10 分間ごとの流下本数を計測した。

なお、図-10 と図-11 とでは撮影された範囲が異なり、判別出来る流木のサイズや数量も異なる。以降の結果に関しては、流木の数量よりも、その増減の傾向を議論する。

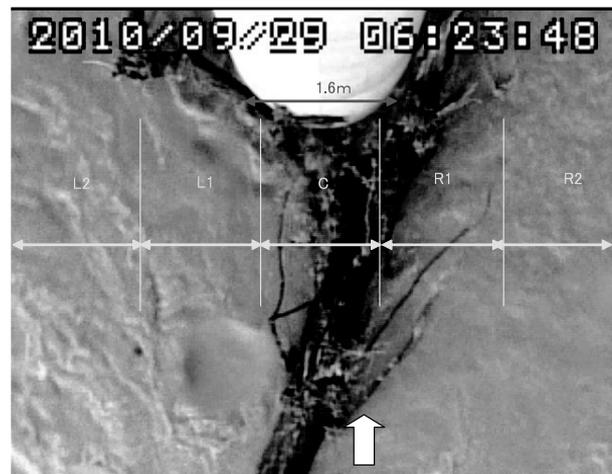
図-11 アブシトエナイ橋での 9 月出水時撮影画像と計数時の領域分割

図-11 は、同様に 9 月 27-29 日に行われたアブシトエナイ橋流木観測時の監視カメラによる流況画像の 1 フレームと領域区分を示した物である。この観測ではカメラは架台に設置されており、橋脚周辺を直上から撮影することが可能となっている。撮影された画像を図-11 のように準備されたモニターに映し、エリアごと、流木のサイズごとに流下本数を計測した。留産橋での撮影と流下本数の計測に関しては、図-11 に示された画像と同様の取得画像と領域区分を設け、計数を行った。

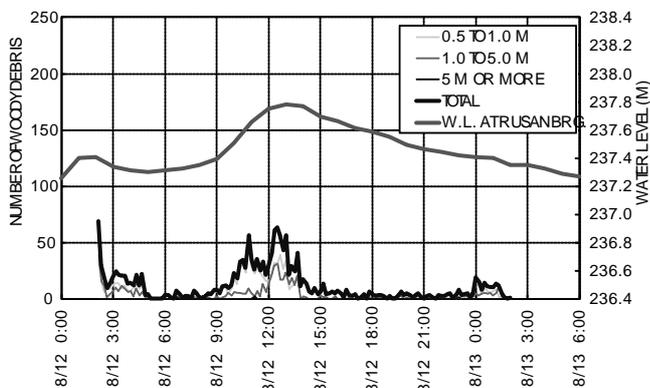
図-12 2010年8月12-13日の流木流下数変化(留産橋)

図-12と図-13は、留産橋観測地点での8月と12月の観測時における、観測地点での水位と流木流下数の時間帯による変化を示したもので、図-14と図-15はアブシトエナイ橋観測地点での8月と9月の観測時における、観測地点での水位と流木流下数変化を示したものである。図-14に関してはビデオカメラによる緊急の撮影のため十分な照明が用意出来ず、夜間の撮影範囲が昼間のものと大きく異なった。このため、ここでは昼間部の結果のみ示している。また、図-14の観測時には観測地点における水位計の設置も準備が完了していなかった。このため、ここではその後の水位計が設置された期間に得られたアブシトエナイ橋での水位と額平川観測所での水位との比較から両者間の一次回帰式を求め、同時刻の額平川観測所における水位から得ら

図-12と図-14の結果に関しては、既報<sup>1)</sup>で示されたように、水位のピークが到達する以前に流木流下数のピークが生じていることが改めて確認された。また図-13では流下数のピークは水位のピークの到達にわずかに遅れるが、水位ピーク到達以前に、期間中の流木数の大半が既に流下しているという点では、これまでの結果と同様の傾向を示している。しかしながら、例えば図-12において、0.5m-1.0mの長さを有する流木が先に流下数ピークを迎え、1.0m-5.0mの長さを有する流木のピークがその後を追うといった傾向が見られるのに対し、図-13では12月3日18:00から21:00の間にどちらの長さの流木も急激に最大値を迎えるとい

れた、観測地点での水位の推測値を記入している。これらの結果のうち、先に示したように、図-12、図-13、図-14は水防団待機水位以上の出水時のものであるのに対し、図-15は平水時と水位が大きく変化していない状況での結果となる。なお、図-14に関しては、観測開始時刻が水位ピークの直前となっており、流下開始時点のデータが得られていない。一方で図-15では水位のピークが到達する時刻の10時間以上前から流木流下が観測されており、簡易型のシステムにおいては、現象の初期段階での観測が、開始の判断や現象の時間的進行に左右されることが伺われる。

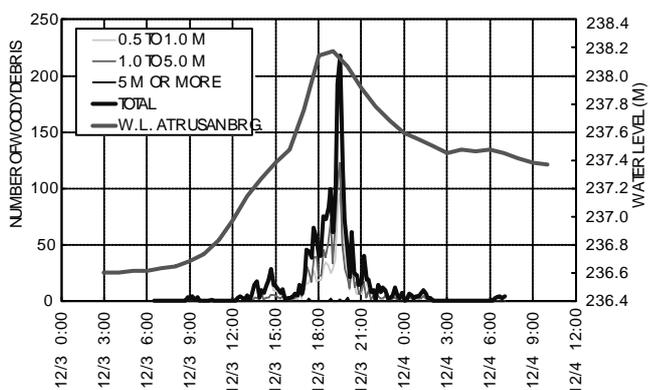
図-13 2010年12月3-4日の流木流下数変化(留産橋)

た相違が見られる。河道内流木の再移動に関しては、その浮遊限界や移動限界が流木の直径と水深に依存すると考えられ<sup>4)</sup>、移動限界の低い小型の流木が水位の上昇に応じて先行して移動すると考えられるが、図-13内のピーク時間帯の傾向はそれとは異なり、単純な河道内の流木の再移動とは異なる現象が発生していたことが推測される（なお目視による観測では、斜面崩壊による流木化のような大規模な生産が生じた様子は見られなかった）。例えば、12月の出水では数年に一度の頻度でしか冠水しない箇所からの流木の再移動等があったと考えられることから、洪水履歴の影響等も考慮の必要があると考えられる<sup>5)</sup>。

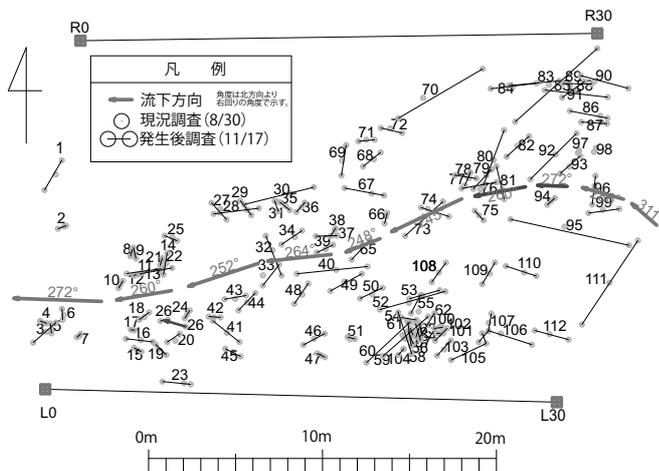
図-16 流木発生源調査流木位置

流木発生源における移動量調査の結果を図-16に示す。現況調査では既存流木の中心位置を計測し、発生後調査では両端の位置を計測した。結果として、今回の観測期間においては流木の移動は見られず、現地観測の最大時間雨量 17.5mm/h では雨水は河床に浸透し、流木を移動させるような増水流況にはならないことが確認された。この原因として、調査溪流が付加体堆積物の地質領域に属し、チャートや緑色岩などの海洋プレート由来の硬質で比較的粒径が大きく透水性の高い河床材料が厚く堆積していることによるものと考えられる。
