# 阿賀川における樹木管理と 礫河原の再生について

## ATEMPT ON THE RESTORATION OF COBBLESTONE SHORE IN AGA RIVER

This report describes the attempts on the restoration of cobblestone shore, by which modification of impact of water flow will be expected. It also includes the proposal for sustainable detainment of forestation by the design of channel.

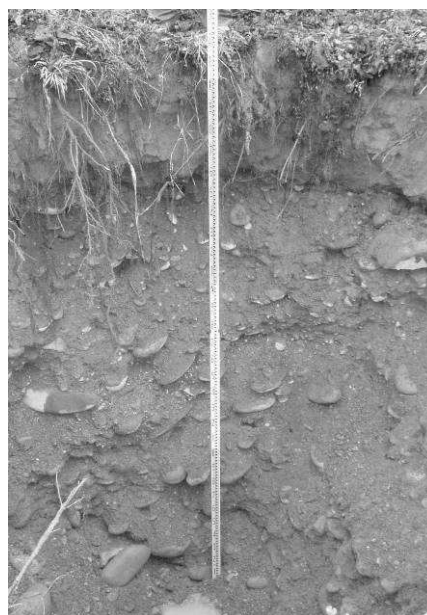
写真-2 高水敷の堆積状況

河道内において樹林化した高水敷は細粒分が1m近くの厚さで堆積し、根茎が複雑に入り組んで強固な状態になっている。このため、かなり大きな洪水でも流出せず、崖状を呈している。このことが蛇行に大きな影響を及ぼし、高水敷固定と水衝部の生成に繋がっている。高水敷の堆積状況を、写真-2に示す。

表中で、下層とは表面より60cm掘削した位置をいう。調査は、面積格子法により行った。写真-2の地表から1mより深い部分に見られるような大粒径の礫が測定されているが、いずれの地点においても、表層の粒径が大きくなっており、アーマー化されていることがわかる。

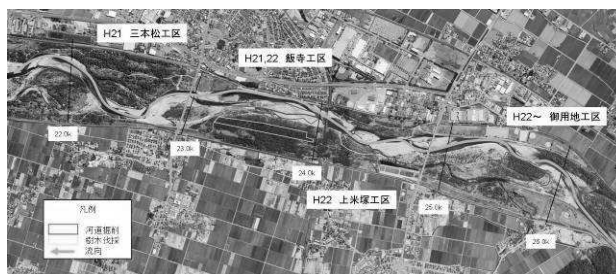
写真-3 事業優先実施区間

対象区間内において、特に樹木面積の割合が高く、水衝部等の支障が顕著な22k~27k区間を優先して実施することとした。当該区間の樹林化と水衝部の状況を写真-3（平成21年撮影）に示す。

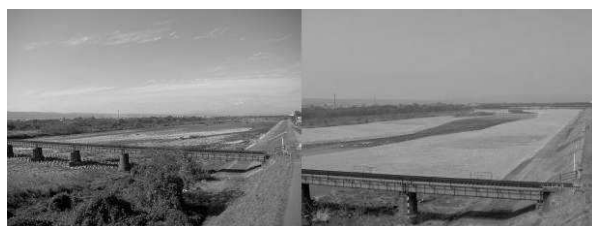
(事業実施前) (事業実施後)  
写真-4 低水路付け替え前後の状況

低水路を河道の中央寄りに付け替えた際、右岸側の護岸前面の深掘れは、付け替え水路及び二本松工区の掘削土砂により、埋めることとした。これによって新たに40m～60mの幅で高水敷が生じたが、盛り土の際に横断方向に1:30の勾配を付けた。これは、出水規模による横断方向の冠水頻度の変化を期待したものである。低水路付け替え前後の状況を写真-4に示す。

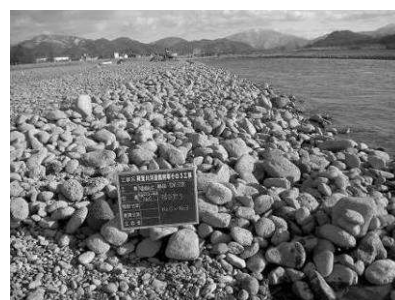
写真-5 河岸に配置した巨礫

投入した礫は、約20km上流にある直轄の大川ダム貯水池内に堆積した土砂を採取し、粒径の大きいものを選別して利用した。礫の平均的な粒径は約40cmであった。大川ダムの堆積土砂を利用したのは、実績の堆砂が計画を上回るペースで進行していることから、多少なりともそれを軽減すると共に、ダムによる土砂移動の遮断を補償することも考慮したものである。

投入後の右岸の状況は、写真-5のようである。

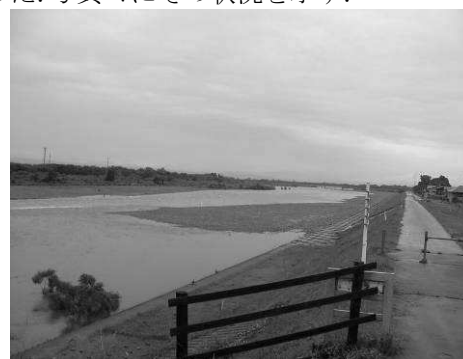
写真-7 出水時の状況

低水路付け替え工事完成後の、平成22年6月に出水があった。写真-7にその状況を示す。

当該箇所上流の流量観測地点(馬越)の平均年最大流量は約730m<sup>3</sup>/sであるが、当日の最大流量は約400 m<sup>3</sup>/sに過ぎず、小規模なものであった。しかしな

- ・上流側の瀬の右岸側で、巨礫を配置した部分より高位の土砂が流され、巨礫が多少散乱した
- ・上流部の巨礫を配置していなかった左岸側は大きく浸食され、河積が拡大した
- ・淵の部分では、巨礫の移動はほとんどなく、上流からの流出土砂の堆積により河積が減少した
- ・下流部の瀬で大きな河床変動は生じなかった
