河川堤防の浸透対策に関する 現地モニタリングと三次元浸透流解析

ON-SITE MONITORING AND THREE-DIMENSIONAL SEEPAGE FLOW
ANALYSIS ON THE EFFECT OF COUNTERMEASURES FOR RIVER LEVEES

増山 博之¹・齋藤由紀子²・森 啓年³・佐々木哲也⁴
Hiroyuki MASUYAMA, Yukiko SAITO, Hirotooshi MORI and Tetsuya SASAKI

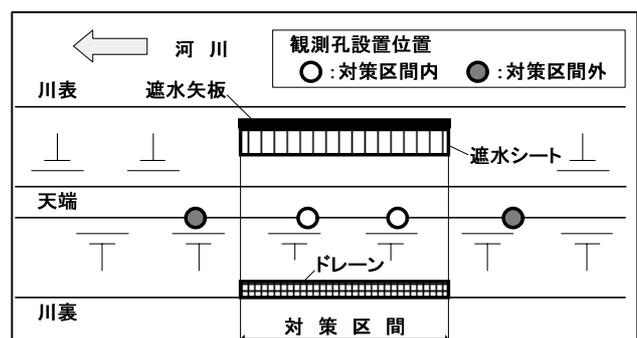
現地モニタリングは、堤防強化対策を実施した区間の内側および外側の堤体内に観測孔を設置し、洪水時の堤体内水位を観測する方法を基本とした。図-1に堤体内水位のモニタリング箇所を平面イメージを示す。

図-1 堤体内水位のモニタリング箇所の平面イメージ

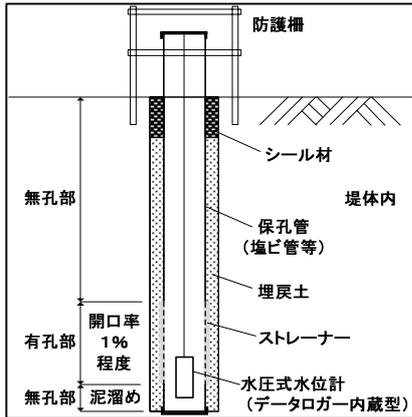
堤体内水位を観測する観測孔は、堤体内を鉛直にボーリング等により掘削し、有孔部のある保孔管を設置して、水圧式水位計を吊り下げる構造を基本とした。図-2に観測孔の基本構造の横断イメージを示す。

今回のモニタリングにおいて、水圧式水位計はデータロガーが内蔵されているものを使用した。定期的にデータを回収するとともに、適宜、孔内洗浄等の維持管理を実施することとした。

図-2 観測孔の基本構造の横断イメージ

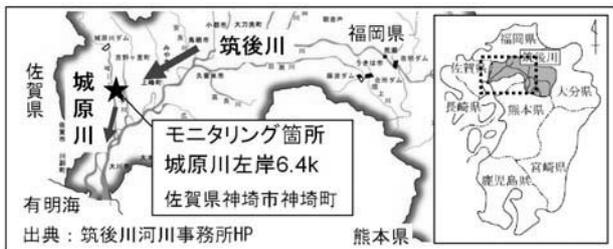
図-3 城原川のモニタリング箇所の位置図

図-3に城原川左岸6.4k付近の位置図を示す。当該箇所は河床勾配が概ね1/1,000である。モニタリング箇所は平成21年7月26日に計画高水位を超過する洪水により、川裏のり面にすべり破壊が生じ、応急復旧工事として、川表遮水工法と表のり面被覆工法の併用工法が洪水の直後に実施された箇所である。

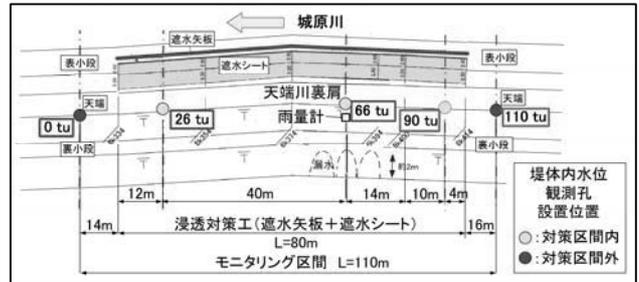
図-4～図-6にモニタリング箇所における川表対策および観測孔の設置等に関する状況として、平面図、地質縦断面図、代表横断面図を示す。城原川堤防は厚く堆積した有明粘性土の基礎地盤の上に、中生代の花崗岩が風化したマサ土(Bs1の透水係数 $k_s=7.0E-4m/s$ 、Bs2の透水係数 $k_s=5.0E-5m/s$)で構成されている。

図-4 城原川のモニタリング箇所の平面図

観測は平成21年10月から実施しており、これまでに1年間以上のデータを収集し、平成23年4月時点も継続中である。堤体内水位の観測頻度は1時間に1回としている。加えて、平成22年10月からは土木研究所がモニタリング箇所周辺に河川水位観測用の水位計と、モニタリング箇所内に図-4に示す降雨観測用の雨量計をそれぞれ設置して観測を開始している。モニタリング箇所の現地状

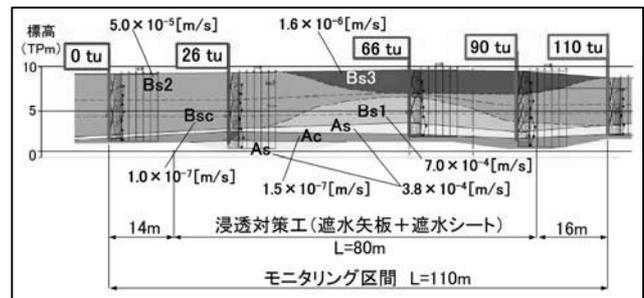
図-5 モニタリング箇所の縦断面図(天端川裏肩の位置)

堤体および基礎地盤の土層構成と透水係数はH21.7.26災害の応急復旧時の調査結果を基に作成されている土質縦断図（図-5等）や土質試験結果を元に図-15に示すように設定した。対策工は、平成22年7月現在の現況整備状況を反映して、川表側の遮水シート、遮水矢板を既設の天端舗装とともに図-16に示すとおりモデル化を行った。対策工の浸透特性は『河川堤防の構造検討の手引き』⁵⁾（以下、『手引き』と称す）に基づき、それぞれ厚さ10cmとして設定し、透水係数も厚さ10cmに応じた値に換算した。

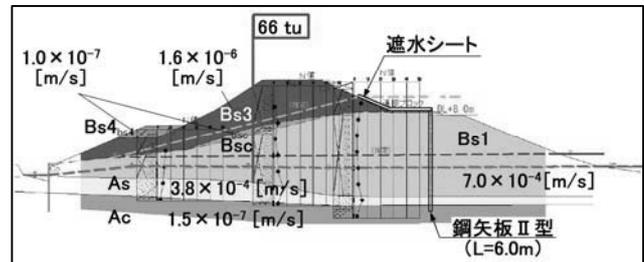
図-6 モニタリング箇所の横断面図(6.4k-14mの断面)

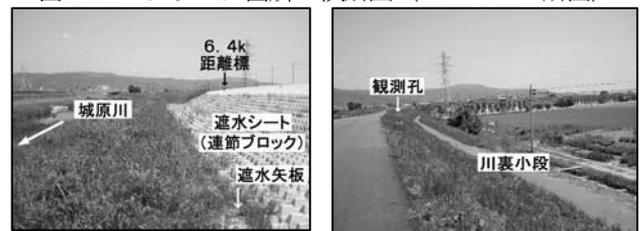
写真-1 現地状況(川表側)

写真-2 現地状況(川裏側)

況を写真-1および写真-2に示す。

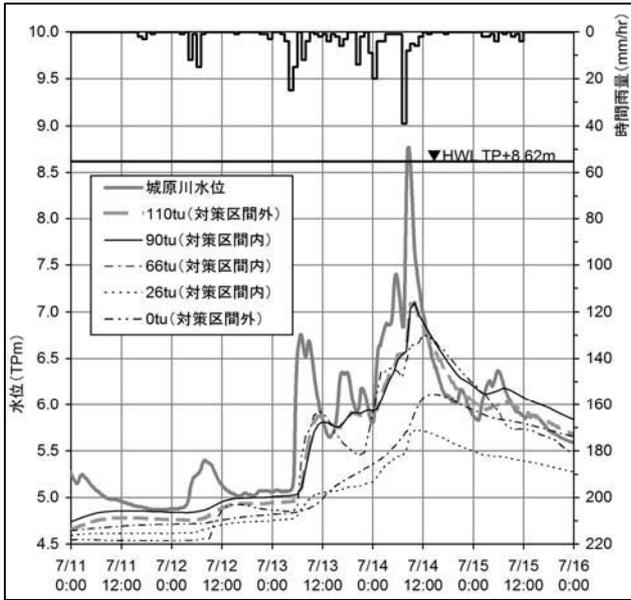
図-7に平成22年7月11日～15日の堤体内水位、河川水位、降雨量の時間変化を示す。河川水位は7月14日午前8～9時に計画高水位を超過しており、近傍の日出来橋水位観測所において観測史上2位を記録する大きな出水であった。図-7より、堤体内水位は河川水位に概ね追従していることが確認できる。対策区間に設置した0tu、110tuの堤体内水位が高いとともに、対策区間内であっても、端部付近に設置した90tuの堤体内水位は高くなっていることが分かる。

図-7 堤体内水位の観測結果 (H22. 7. 11~15: 城原川)

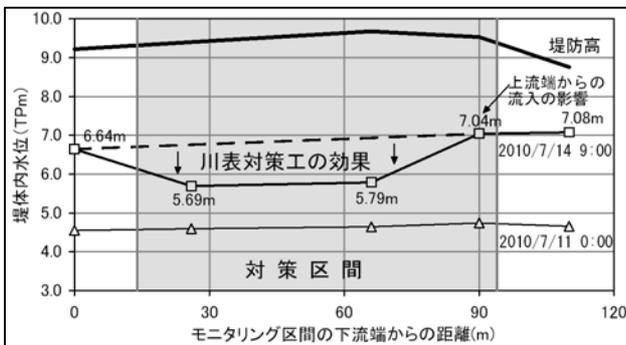
図-8に河川水位がピーク水位に到達した14日9:00時点における天端川裏のり肩位置の堤体内水位の縦断分布を示す。図-8より、遮水矢板および遮水シートによる対策工を実施した区間の堤体内水位は、無対策区間より1m以上低くなっており、対策工の効果が確認された。また、

対策区内の上流端付近では堤体内水位が低下しなかったことから、浸透水の三次元的な回り込みにより対策効果が低減する区間があることも確認された。

図-8 出水ピーク時の堤体内水位の縦断分布

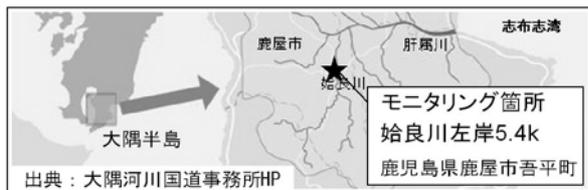
図-9 始良川のモニタリング箇所の位置図

現地モニタリングを行う川裏対策はドレーン工法とした。現地のモニタリング箇所は図-9に示すとおり肝属川水系始良川左岸5.4k付近とした。始良川堤防は砂層の基礎地盤の上に地域特有の火砕流堆積物であるシラスを含む砂質土（透水係数 $k_s=7.0E-5m/s$ ）で構成されている。

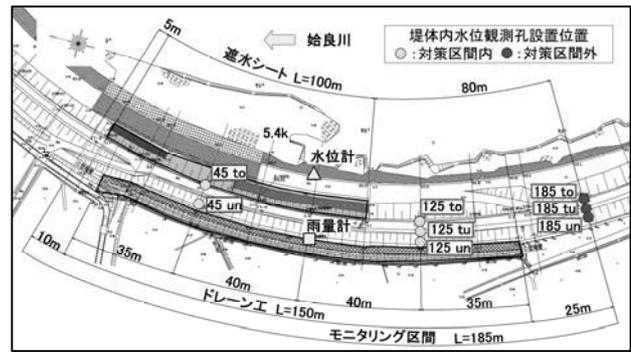
始良川での観測孔の設置とデータ観測は土木研究所が実施した。図-10~図-12 にモニタリング箇所における川裏対策と観測孔の設置等に関する状況として、平面図、地質縦断図、代表横断図を示す。ドレーン工区間の下流側には川裏側のドレーン工と川表側の遮水シートを併用する区間が隣接している。

図-10 始良川のモニタリング箇所の平面図

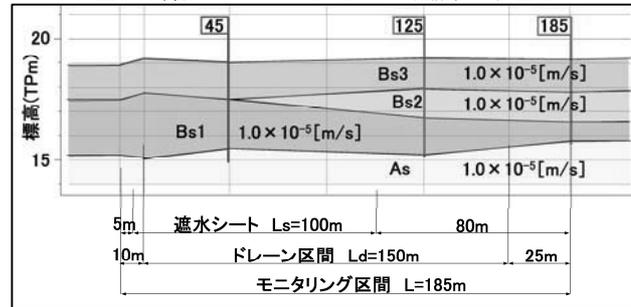
図-11 モニタリング箇所の縦断図(天端川裏肩の位置)

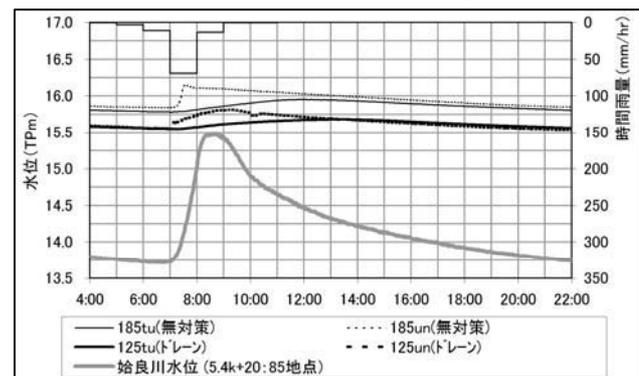
始良川では、平成21年8月の観測開始以降、堤体内水位に大きな影響を及ぼす洪水は発生しなかった。図-13 に、モニタリング期間中に最も河川水位が上昇した平成21年6月19日の観測結果を示す。堤体内水位は降雨による影響でわずかに上昇しているものの、河川のピーク水位は堤内地盤高相当のTP+15.5m程度であり、河川から堤内地側への横断方向に堤体内水位の動水勾配は生じなかった。今後も継続的にモニタリングを実施し、ドレーン工法の効果を確認していく予定である。

図-13 堤体内水位の観測結果 (H22. 6. 19: 始良川)

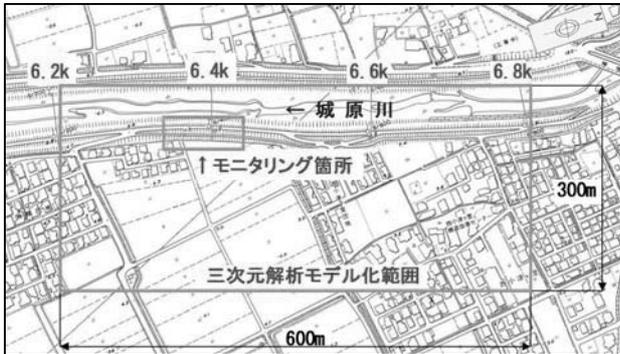
解析モデルは、現地モニタリングを実施している箇所（堤防縦断方向に延長L=110m、堤防横断方向に概ね50m程度の範囲）を含めて、図-14に示す堤防縦横断方向に600m×300mの範囲とした。解析範囲内には河道の湾曲が見られないため、解析モデルの形状は縦断方向に直線とした。

図-14 解析のモデル化範囲

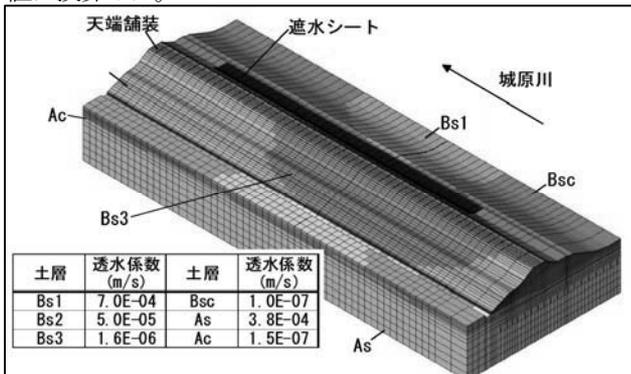
図-15 堤防付近の解析モデル（堤体表面）

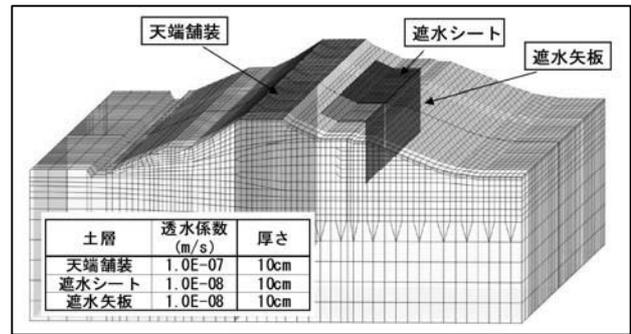
図-16 対策工の解析モデル

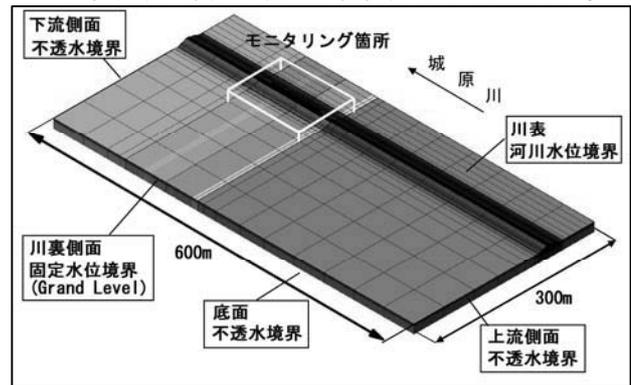
三次元浸透流解析はDtransu-3D・ELプログラムの実行により行った。初期地下水位は『手引き』に基づき堤内地盤高-0.5mとした。境界条件は、図-17に示すとおり川表側を河川水位境界とし、上流側面、下流側面、底面を不透水境界、川裏側を固定水位境界として設定した。

図-17 川表対策効果に関する解析モデルの境界条件

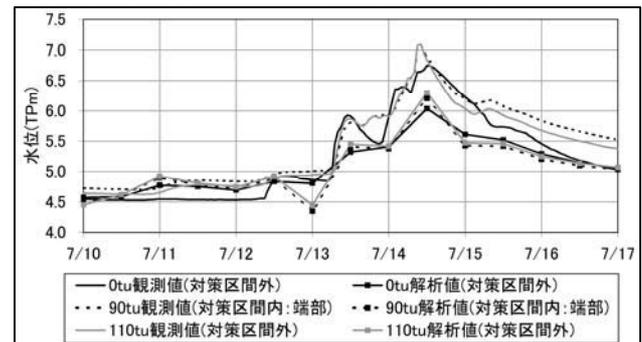
モニタリング箇所の堤体内水位について、解析結果と観測結果の比較を図-18に示す。図-18は対策区間外の0tu、110tuと対策区間内の端部の90tuの堤体内水位の時間変化である。同図より、7/10から1週間の堤体内水位の変動は解析値と観測値で概ね同じ傾向を示している。今回の解析モデル・手法により、堤体内浸透流の経時変化を定性的に捉えられていると考えられる。

図-18 堤体内水位の時間変化(対策区間外と端部)

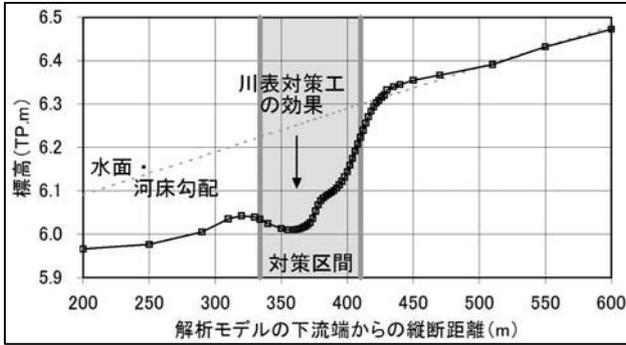
図-19に出水ピーク時の堤体内水位の縦断分布を示す。図より、対策区間内の堤体内水位は対策区間外の堤体内水位より相対的に低くなっており、遮水矢板および遮水シートの川表対策効果が確認できる。また、図-20に示す流速ベクトルより、矢板区間の端部では堤防縦断方向の流れが見られた。これらの結果、本解析ではモニタリング結果と同様に浸透対策の効果が確認されるとともに、対策区間端部の三次元的な浸透流の影響も再現できた。

図-19 堤体内水位の縦断図 (川裏のり肩部)

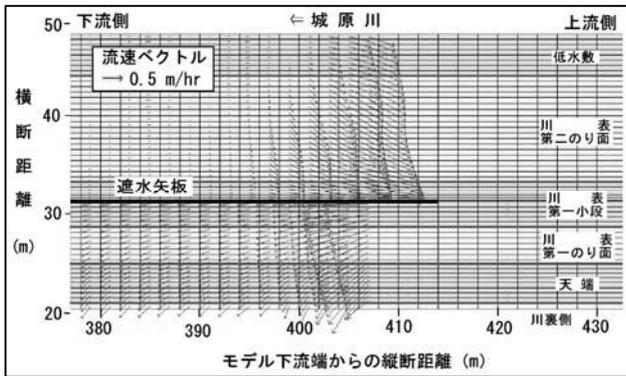
図-20 GL-1.5m付近の矢板上流側の平面の流速ベクトル

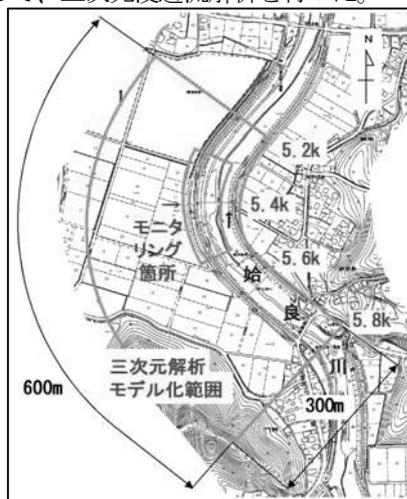
解析モデルは、現地モニタリング箇所を含めて、図-21に示すように蛇行する河道線形に合わせて堤防縦横断方向に600m×300mの範囲とした。

図-21 解析のモデル化範囲

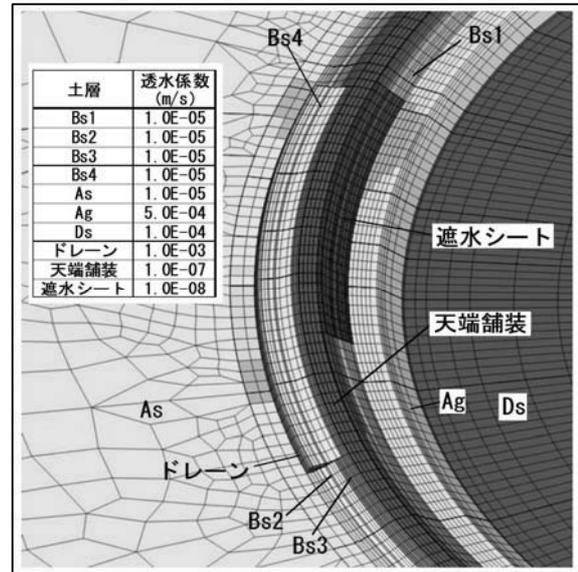
堤体および基礎地盤の土層構成と透水係数は既往詳細点検結果、土質調査結果等をもとに設定した。対策工は、川裏側のドレーン、天端舗装 (厚さ10cmと仮定)、川表

側の遮水シート (厚さ10cmと仮定) について、工事竣工図をもとに図-22に示すとおりにモデル化し、透水係数は『手引き』に基づき換算して設定した。

図-22 堤防付近の解析モデル図

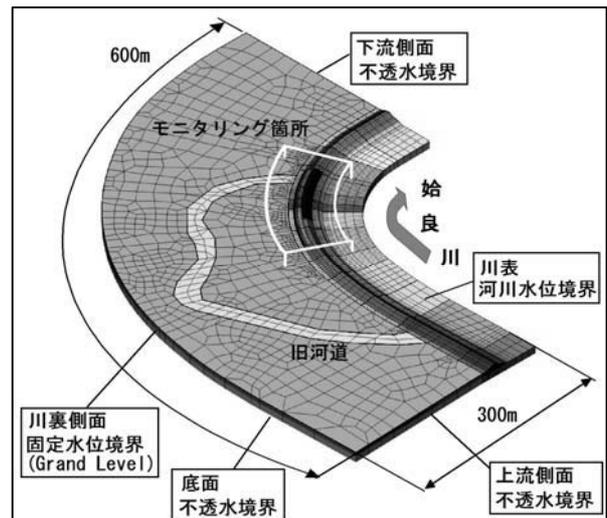
三次元浸透流解析はDtransu-3D・ELプログラムの実行により行った。初期地下水水位は『手引き』に基づき堤内地盤高-0.5mとした。境界条件は、図-23に示すとおり、川表側を河川水位境界とし、上流側面、下流側面、底面を不透水境界、川裏側を固定水位境界として設定した。

図-23 川裏対策効果に関する解析モデルの境界条件

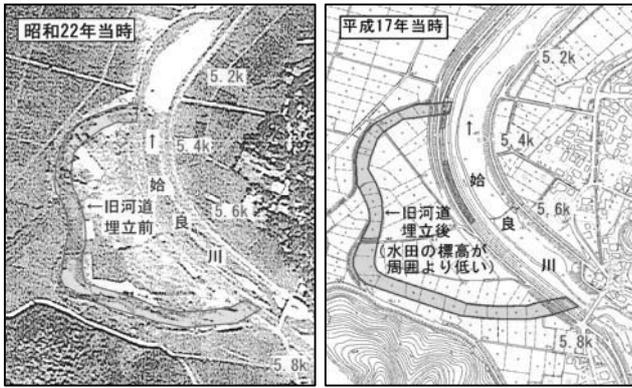
なお、モデル化範囲内には、旧河道が存在したため、航空写真・古地図より平面位置の判読を行い、旧河道のモデル化も行った。旧河道の深さは旧河道が現存していた写真-3に示す昭和22年の航空写真や図-24に示す圃場整備前の地形図を基に、視差測定棒を用いて堤内地盤高との標高差を算出し、堤内地盤高から-4mと推定した (Ds層に1~2m程度貫入)。旧河道の透水係数はAs層以深のAgと同等 ($k_s=5.0E-4m/s$) として設定した。

写真-3 昭和22年の航空写真 図-24 圃場整備前の地形図

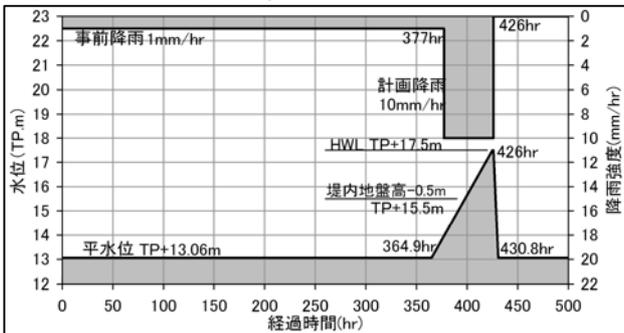
外力条件は、現地モニタリングにおいて堤体内水位に影響を及ぼすような洪水は発生しなかったことから、図-25に示す既往の堤防詳細点検の照査外力を使用した。河川水位は図-25の河川水位ハイドロを基にして、5.4k地点から上下流方向に計画水面勾配I=1/700の縦断勾配となるように設定した。

図-25 始良川の外力条件 (5.4k地点)

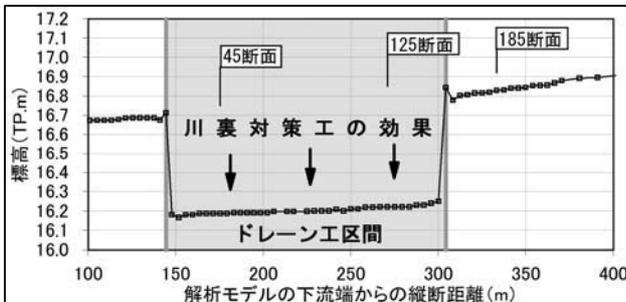
図-26にモニタリング区間およびその上下流の川裏のり面中央部(現地モニタリングun位置)での堤体内水位の縦断分布を示す。図より、ドレーン工区間の川裏のり面中央部の堤体内水位は無対策区間と比較して相対的に40cm程度低下しており、川裏対策工の効果が解析的に確認できた。併せて、図-26からはドレーン工の端部における局所的な水位上昇も確認できる。

図-26 堤体内水位の縦断分布 (ピーク時)

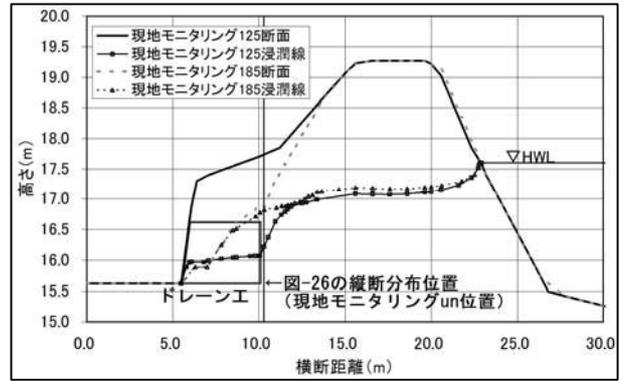
図-27にピーク時の計画高水位と堤体内水位の横断分布を示す。図は、現地モニタリングにおける無対策の185地点の断面およびドレーン工を実施した125地点の断面を示しており、ドレーン工による堤体内水位の低減効果が確認できる。

図-27 堤体内水位の横断分布 (ピーク時)

また、遮水シートの上下流の端部では城原川と同様に多少の水位上昇が見られた。一方、旧河道周辺については、透水係数が周辺地盤と大きく変化しないため、複雑な浸透流は発生しなかった。
