砂質土堤防の浸透による破壊形態と 土質定数に関する大型模型実験

THE LARGE-SCALE MODEL TESTS OF SANDY RIVER LEVEES ABOUT THE RELATIONSHIP BETWEEN SEEPAGE FAILURE MODES AND STRENGTH PARAMETERS

齋藤由紀子¹・森 啓年²・佐々木哲也³
Yukiko SAITO, Hirotohi MORI and Tetsuya SASAKI

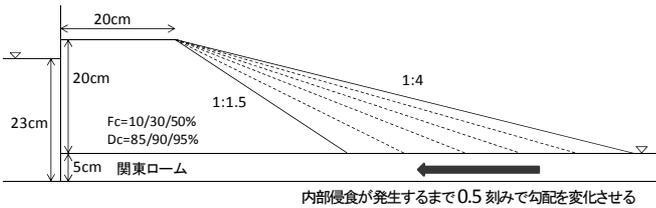
図-1 小型模型の断面形状

小型実験模型の断面形状を図-1に示す。堤体部分は、高さ20cm、天端幅20cm、奥行方向50cm、のり面勾配1:1.5 - 1:4として、天端と裏のり面をモデル化した。厚さ5cmの関東ロームを締め固めて基礎地盤を作製し、所定の土質と締め固めで堤体部分を仕上がり層厚5cmで密度管理をしながら4層に分けて作製した。また、定点観察用のカメラを設置した。

し、変状がみられなかった場合、水位を下げてのり面勾配の条件を図-1に示すように0.5割急傾斜になるよう掘削、成型し、再度水位を上昇させた。各ケースでは、これらの過程をのり面の変状が見られるまで繰り返し行った。なお、降雨は与えていない。

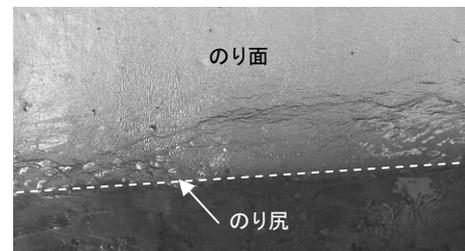
写真-2 内部侵食の初動 (実験開始後45分)

次に、内部侵食の発生する過程を詳細に観察した。ケース1-1について、のり面勾配1:3.5の変状の初動に着目すると、写真-2に示すように実験開始後40分から、数

分間かけてのり尻部の幅3cm程度の土塊が水平方向に1mm程度滑動した。この原因として、水の粘性や表面張力により土粒子ではなく土塊として、間隙水圧の増加による土のせん断抵抗の減少により、堤体と基礎地盤の境界付近でのり尻方向へ押し出されるように滑動したと推定される。その後、滑動した部分への浸透水の集中により土骨格が破壊され、土のせん断強度がほとんど期待できない状態となることが観察された。これ以上変状は進行しなかったが、同じケース1-1でのり面勾配1:2とした場合、写真-1 b.に示すような天端部まで内部侵食に伴う変状が進行的に発生した。変状の進行は、浸潤面より下の堤体部分の土骨格が破壊されるに伴って、その上方に存在する表層土塊の支持力が失われ、それらの土塊がのり尻方向に繰り返し倒壊する現象が観察された。一方、写真-1 a.に示すようにすべりが確認されたケースでは、のり尻部の滑動は発生せず、円弧状の深いすべり面による変状が観察された。

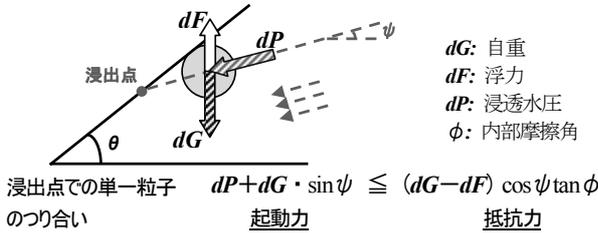
図-2 赤井の式における内部侵食の考え方

内部侵食の発生条件について、赤井¹⁾、久保田²⁾の研究などが存在する。赤井は土粒子に着目し、土粒子の自重および浸透流の浸透水圧による起動力と、土粒子同士の摩擦力による抵抗力の釣り合いから限界動水勾配を算出する式を提案した(図-2)。

式を展開し、起動力と抵抗力が等しくなり粒子が動き出す場合の限界動水勾配を求めると次のとおり

$$i_c^* = \frac{4c}{3} \frac{\gamma'}{\gamma_w} \cos \theta (\tan \phi - \tan \theta)$$

i_c^* : 限界動水勾配
 c : 粒子の形状・間隙の大きさに関する係数
 γ' : 水中単位重量
 γ_w : 浸透水の単位重量

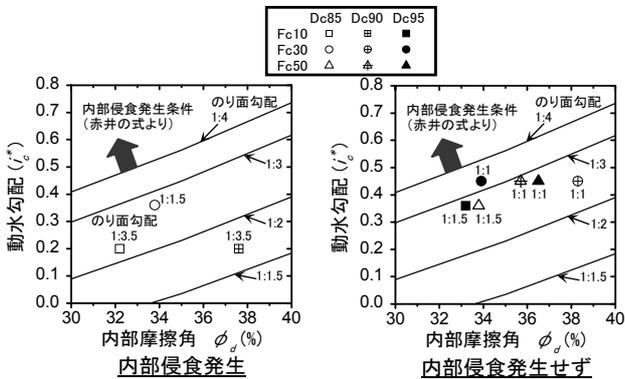
図-3 既往理論における内部侵食発生条件¹⁾と実験結果

図-3では、横軸に内部摩擦角 ϕ_d 、縦軸に模型実験における平均動水勾配を取り、赤井が提案した内部侵食の発生条件を実線よりののり面勾配ごとに描き、あわせて本研究の実験結果をのり面勾配とともに示している。なお、本研究では、土粒子同士の摩擦力について、内部侵食がのり面表面で発生し、かつ細粒分含有率が少ない比較的透水性が高い土で問題となることから、ここでは圧密排水条件(CD)の三軸圧縮試験により求めた内部摩擦角 ϕ_d がそれにあたると仮定した。

図-3によると、赤井の式で仮定している浸出点での単一粒子の力のつり合いだけでは、今回の実験結果における内部侵食の発生条件を必ずしも説明できないことを示

唆している。また、締め目が不十分な場合は内部侵食を発生しやすいことから、土の変形強度特性や透水性なども考慮する必要があることが窺える。

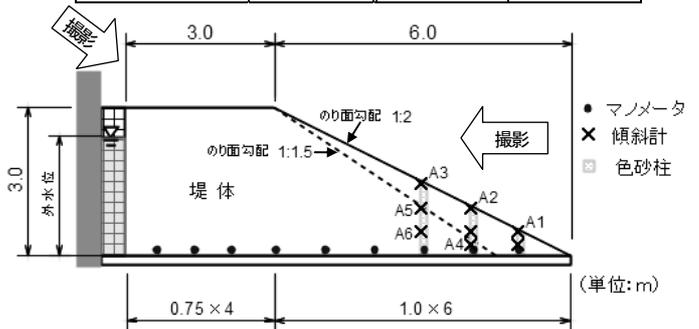
図-4 大型模型の断面形状

堤防模型の断面形状を図-4に示す。堤体部分は、高さ3m、天端幅3m、のり面勾配1:2を基本として、天端と裏のり面をモデル化した。堤防延長方向の長さは6.2mである。堤体部分は、仕上がり層厚0.15mで密度管理をしながら20層に分けて作製した(表-6)。模型内には、堤体

内水位を測定するためのマンメータ、堤体内の変状を検知するための傾斜計、模型撤去時にすべり面位置を確認するための色砂柱(珪砂8号、直径100mm)を埋設するとともに、定点観察用のカメラを設置した。

実験におけるのり面勾配と外水位の条件を表-7に示す。Step1からStep4までののり面勾配と外水位の条件を段階的に変えて浸透実験を行った。のり面勾配を1:2から1:1.5に変更する際は、図-4の破線の位置までのり面を掘削した。降雨は与えていない。各段階では、裏のり面に大きな変状が見られる、もしくは堤体内水位に変化がみられなくなるまで一定の外水位を保持した。

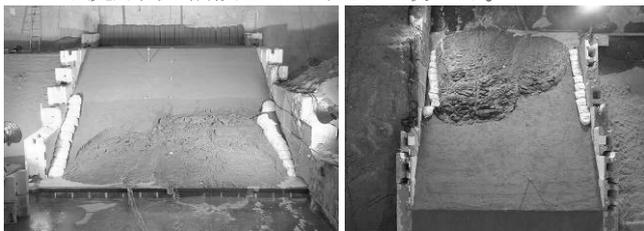
正面から撮影
上方から撮影
写真-3 Case1の実験最終段階(Step1)の変状状況

Case1,2,4について、実験最終段階における変状状況を写真-3, 4, 5に、Case1,2の実験最終段階における断面形状を図-5, 6にそれぞれ示す。Case1,2は、表-7で示したStep1の条件でのり面の変状が確認されたため、Step2以降には進んでいない。Case4は、Step3を省きStep1,2,4の条件で順次実験を実施した。

過時点でのり尻部に到達したと考えられる。その後、Case1は実験開始から37時間経過時点、Case2は36時間経過時点でのり尻部に浸透水が集中し内部侵食が発生した。小さな表層土塊がのり尻方向に繰り返し倒壊することにより、変状は時間とともにのり面上部に拡大し、写真-3, 4に示す実験最終時点では、のり面の約半分が泥状に変化してのり尻方向へ移動した。深度方向の変状は、図-5, 6に示すとおり、のり面の表面から0.5m程度と浅い範囲であった。一方、Case4について、堤体内浸潤線はのり尻部の観察、堤体底面の圧力水頭等より、いずれのStepにおいてものり尻まで到達していたと考えられる。しかし、のり尻の内部侵食はStep1では発生せず、Step2, 4でのり尻部のみの部分的な発生に留まった。

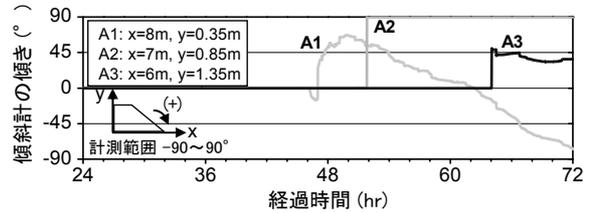
図-7 Case2の地盤内傾斜の時間変化(Step1)

Case2の地盤内に設置した傾斜計の時間変化を図-7に示す。時間とともにのり面表層の傾斜計がのり尻から順にのり尻方向へ前傾していくことが分かる。

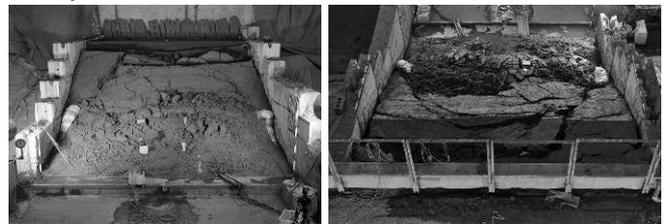
正面から撮影
上方から撮影
写真-6 Case3の実験最終段階(Step4)の変状状況

Case3について、実験最終段階における変状状況を写真-6、図-8に、地盤内に設置した傾斜計の時間変化を図-9にそれぞれ示す。Case3では、Step1から4までの条件で順次実験を実施した。

堤体内浸潤線は、のり尻部の観察より、のり面勾配1:2のStep1では実験開始から48時間経過した時点、のり面勾配1:1.5のStep3では36時間経過した時点でのり尻に到達したと考えられる。堤体内浸潤線がのり尻部に達した後、いずれの段階でもCase1,2と同様にのり尻部に浸透水が集中し内部侵食が発生した。Case1,2と異なり、Case3のStep1~3では変状はのり尻部のみの部分的な発生に留まり、のり面上部への拡大はみられなかった。外水位を2.3mから2.7mに上昇させたStep4では、累計192時間時点において、変状が進行し、のり面の約半分が泥状に変化してのり尻方向へ移動した。この変状は、Case1,2と同じであった。その後、196時間経過時点で天端にクラックが入り、216時間経過時点ではすべりによる変状が発生した(写真-6)。図-8に示すとおり、変状は堤防の底面付近まで深く達していた。同図より、底面の圧力水頭はのり面の高さを超過しており、間隙水圧の増加によるせん断抵抗の減少により、堤体と基礎地盤の境界付近で滑動するような挙動を示したと考えられる。写真-7のとおり、のり尻から水平距離1mの位置に入れた色砂は、堤防底面付近で水平に線を描くような痕跡が残っており、前述の挙動を裏付けている。

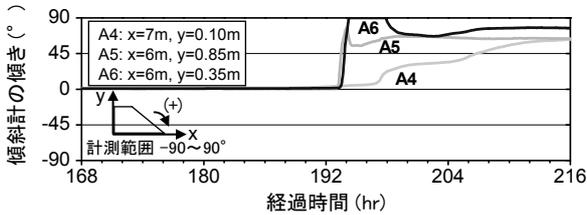
図-9 Case3の地盤内傾斜の時間変化(Step4)

次に、図-9の傾斜の時間変化をみると、Case1,2と比較してCase3では複数の傾斜計が短時間に大きく変動していることが分かる。天端にクラックが発生した196時間経過時点から、のり面全体が一気に変状したと考えられる。

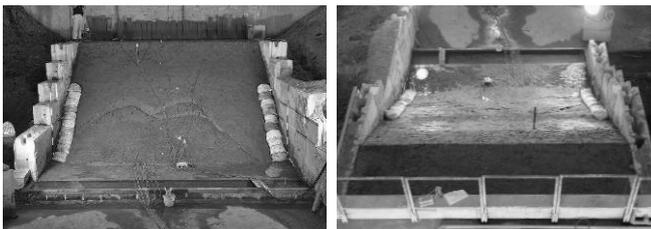
写真-8 Case5の実験最終段階(Step4)の変状状況

堤体内浸潤線は、のり尻部における排水状況より、のり面勾配1:2のStep1では実験開始から552時間経過した時点、のり面勾配1:1.5のStep3では実験開始から264時間経過した時点で概ねのり尻部に到達したと考えられる。浸潤線がのり尻部に達した後も、内部侵食の発生は観測されなかった。Step4では、Step3からの累計938時間時点でのり面にクラックが発生し、1004時間時点で写真-8に示すすべりによる変状が発生した。写真-9に示すとおり、のり尻から水平距離1mの位置に入れた色砂は、のり面から0.3mの深さでのり尻方向に0.35mずれており、この位置ですべりが生じたと推察される。

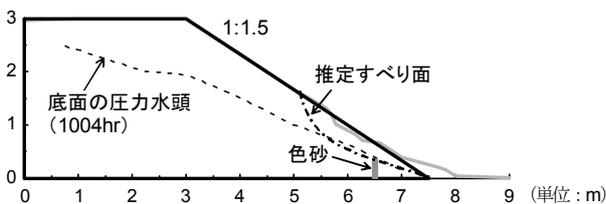
図-10 Case5の実験最終段階(Step4)の模型断面形状

Case5について、実験最終段階における変状状況を写真-8、図-10にそれぞれ示す。Case5は、Step2を省きStep1,3,4の条件で順次実施した。

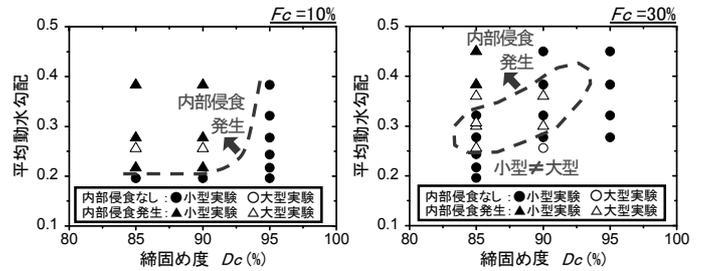
図-11 内部侵食発生条件に関する小型・大型模型実験の比較

小型・大型模型実験について、内部侵食とすべりの発生条件の比較を図-11、図-12にそれぞれ示す。内部侵食に関しては既往の研究より模型のスケール効果が無いと考えられたが、図-11より、細粒分含有率 F_c が30%の堤体の場合、同じ動水勾配では小型より大型模型の方が内部侵食は生じやすい傾向が確認された。内部侵食の発生には、平均動水勾配ではなく、局所的な現象も考慮する必要があることが窺える。一方、すべりに関しては、スケールが大きくなることですべり土塊の重量が増えることから、小型より大型模型の方がすべりは生じやすいと考えられる。 F_c が30%の堤体について図-11と図-12を比べると、内部侵食が発生した範囲の中で大型模型の1ケースのみがすべりに移行したことが分かる。いったん内部侵食が生じるとのり尻付近のせん断抵抗が著しく低下するとともに排水不良が生じる。のり尻における押さえがなくなった状態で堤体内の間隙水圧が上昇もあわせて発生し、深いすべりに至ったと考えられる。
