# 開発途上国の未改修河川でのコーズウエーと 潜り橋の実用性に関する現地資料に基づく考察

A STUDY ON PRACTICALITY OF CAUSEWAYS AND SUBMERSIBLE BRIDGES  
OVER NATURAL RIVERS IN DEVELOPING COUNTRIES  
BASED ON THE INFORMATION OBTAINED AT THE LOCALITIES

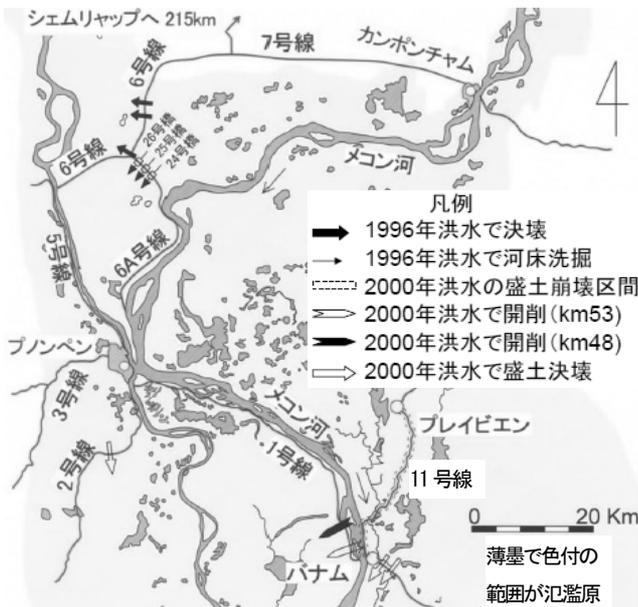
図-1 メコン河氾濫原での道路・橋梁被災位置図

2000 年洪水におけるプノンペン下流メコン河氾濫原での被害箇所を図-1 に示した<sup>3)</sup>。バナム上流付近に被害が集中しているのは、ここが 1 号線と 11 号線の交差点であり、盛土道路の堤防機能によって狭められた氾濫原の最下流に位置するため、盛土上流側の水位上昇量が大きくなったことによると推察される。これらは盛土の被害であるが、洪水阻害に起因する点では上述橋梁と類似した被災形態である。

に橋梁が設置されている。洪水時に氾濫原の流量が急激に増大して橋梁での通水面積が不足すると、盛土を挟んで上下流の水位差が拡大する。例えば、メコン河 2000 年 9 月洪水時にプノンペン下流右岸の氾濫原を同河と並行する国道 1 号線では、水位差は 2m を超えた(写真-2、図-1)。この洪水ではメコン本川からの氾濫水が盛土道路を越流する危険性が生じたので、本川水位を低下させるためプノンペンから 48km および 53km 地点で人為的に道路が開削された。同写真は 48km 地点開削後の様子である。同 2 地点はその後架橋された。写真-3 はプノンペン上流右岸の氾濫原内の流路に架かる橋梁での 2000 年洪水時の模様である。橋上下流の水位差は 1m 以上である。同橋は 1996 年洪水時の道路決壊箇所に新設されたものである(図-1)。このように道路盛土による洪水阻害に起因した水理状況が生じるため、橋梁で流速が増大して河床洗掘が発生し、橋台・橋脚が損壊している。類似被災例は多いが、このうち典型的な事例は以下のようなものである。

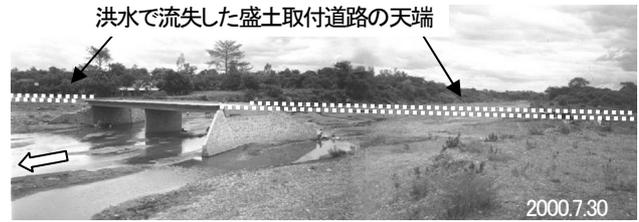
写真-1 ニカラグア国道 24 号線エル・ガジョ橋の被災状況

河道と堤内地が堤防で仕切られていない無堤河川では、河道内に盛土構造の取付道路が建設され、橋桁は常時の滞筋にだけ設置されて、橋長は数年規模の洪水が対象とされた橋梁が多く存在する。これらの橋梁では規模の大きな洪水時に流水幅が増大し、取付道路が洪水を阻害して橋台裏側の盛土が侵食される被害が生じている。典型的な事例として、1998 年に中米を襲ったハリケーンミッチにより被災したニカラグアのエル・ガジョ橋を写真-1 に示した。同橋の橋長は低水路に合わせて計画されており、洪水時には河道となる高水敷に相当する部分に築造された左右の盛土取付道路が流失した。

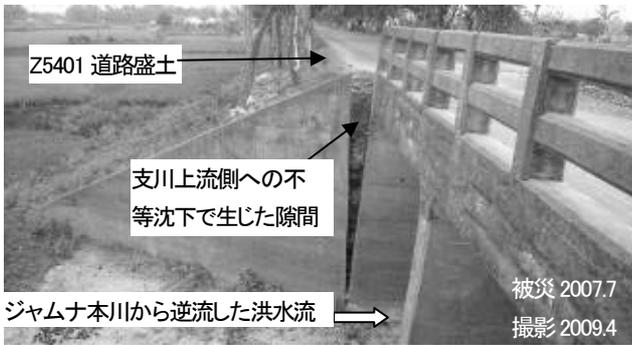
写真-4 ジャムナ河氾濫原で被災した Z5401 号線カルバート橋

2007 年 7 月にバングラデシュ全土で洪水が発生し、ジャムナ橋上流右岸側の氾濫原で同河と約 6.5km 並行する盛土道路 Z5401 では、氾濫原内の支川に架けられた 61 橋中 8 橋が損壊・流失した。これらはいずれもカルバート構造である。写真-4 は同 8 橋以外で被災したカルバート橋であり、支川上流側に不等沈下している。支川上流側河床に深さ約 10m の落堀

(写真-5)が形成されたのは、ジャムナ河方面から逆流した氾濫水が道路盛土により阻害され、前項で説明したような水理状況が生じて流出水の流速が増大したためと推測される。不等沈下の発生は、落堀の形成による河床低下の影響がカルバートの底版上流側端部まで及んだためと思われる。Z5401 で 8 橋梁が損壊・流失したのは、同様に河床洗掘で構造物が安定を失い、流水圧により押し流されたためと推定される。なお前論文<sup>1),2)</sup>において、メコン河 1996 年洪水で深さ 9.5m の落堀が発生した橋地点について行った二次元水理計算では、上下流水位差 2m の条件で流速 3.2m/s を得ている。10m 程度の鉛直洗掘量は土壌条件が異なる日本の河川にも見られ、水理現象の効果が大きいと考えられる。

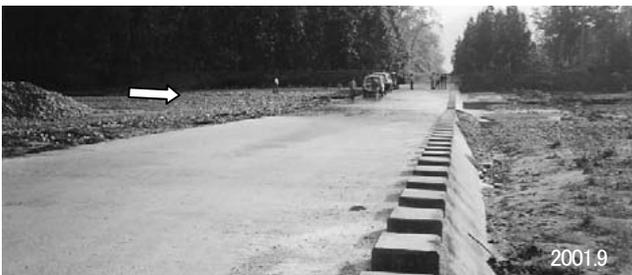
写真-6 ネパールの溪流に建設されたコーズウエー

ネパールシズリ道路第1工区38km区間では事業費低減のため、協力を要請された15橋のうち6橋と取付道路に含まれたカルバート11箇所、計17箇所がコーズウエーに変更された。設計には日本の「建設省河川砂防技術基準(案)同解説 設計編」の床固工が準用された。これらの溪流では乾季には流量が少なく、雨季の洪水時にのみ短時間増水する。非洪水時も路面上を水が流れるが、水深が浅いので人・車両の通行は可能である。下流側の河床低下対策として鉄線かごによる護床工が設置されている。写真-6はその1つであり、被災箇所は見られなかった。しかしこのような溪流では、下流側河床低下と土石流対策が維持管理上の課題になると推測される。

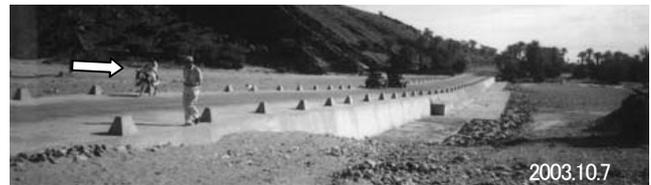
写真-7 モロッコの一時河川に建設されたコーズウエー

写真-7はモロッコ南部のタタ～フーム・エル・ハッサン間の幹線道路で、一時河川に建設されたコーズウエーである。破損箇所は見られなかった。北～西アフリカの半乾燥気候帯にある地域では、降雨時にのみ流水が生じる一時河川にコーズウエーが適用される事例が多く存在する。

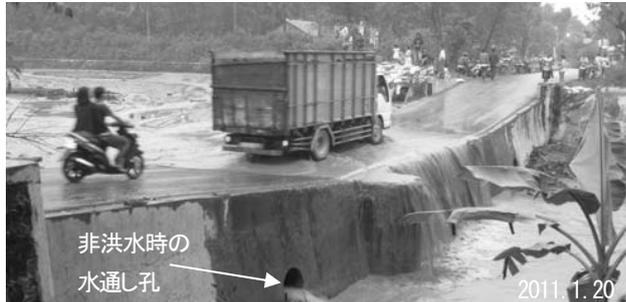
写真-8 インドネシア メラピ山溪流の橋梁兼用砂防ダム(越流の様子)

1) インドネシア中部ジャワ州メラピ山麓では、1968年より2011年までにインドネシア政府予算または日本の資金協力等によって、248基の砂防ダムが建設された(表-2)。この内45基は潜り橋とされている。写真-8は1980年に自国予算で建設されたゲンドール川の橋梁兼用砂防ダムGE-Cが2011年1月20日に越流されている様子である。越流水深は最大約0.3mだった。越流は2時間以上継続したが人・車両・ダムに被害はなかった。付近の住民によれば、ここでは毎年2回程度越流する。これまで30年間被災が無かった理由として、副ダムにより下流河床の洗掘が抑制されることと、上流側に土石の堆積がないことから、土石流がここまで到達しないことが考えられる。

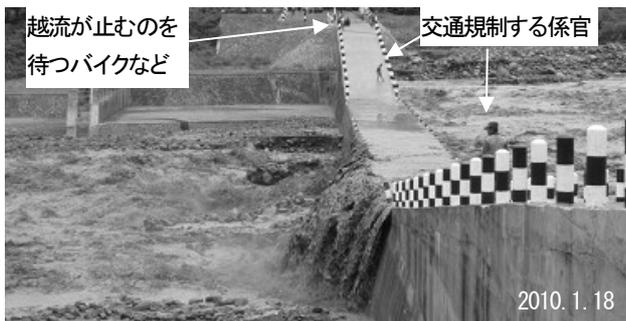
写真-9 インドネシア ジェネベラン川橋梁兼用砂防ダム(越流の様子)

2) スラウエシ島ジェネベラン川上流で2006～2011年に日本の資金協力により建設されている15基の砂防ダムのうち、2基が潜り橋とされた。そのうちの1基KD-2ダムでは2010年1月18日に洪水が越流した(写真-9)。越流水深は最大で約0.5m、

越流は約 1 時間継続した。人・車両・ダムに被害はなかった。施工前に住民説明会を開催し、越流頻度は年 2 回程度で、その際は橋梁を利用できないことは説明済みである。

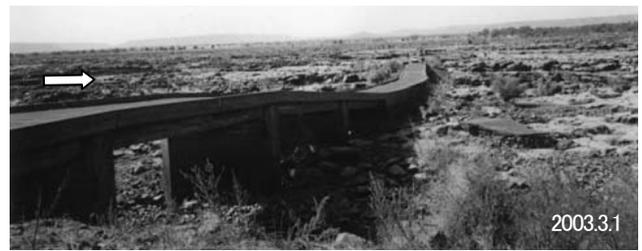
写真-10 マリ ニジェール川で乾季に供用中の潜り橋

写真-10 はマリの首都バマコ市郊外でニジェール河に架かる RC 橋が乾季に供用されている様子である。左右河岸から河道に降る勾配部分は潜り橋とされている。河川中央部分の構造は、乾季にも流水のある低水路では潜り橋、それ以外はコーズウエーとされている。写真-11 は雨季に水没している様子である。その時の流速は約 1m/s と目測された。近傍には他に通年通行可能な橋梁が存在し、当該橋は雨季の 6~9 月頃には水没するので、乾季にのみ交通機能を果たしている。なおバマコはアフリカ半乾燥気候帯にあるが、ニジェール河上流域はモンスーン気候帯にあり、バマコでの流量は上流域降雨の影響を受けている。

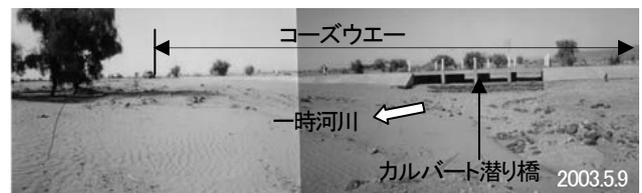
写真-12 モーリタニア コーズウエー凹部に設置された潜り橋

写真-12 はモーリタニアの首都ヌアクシヨット~キファを結ぶ幹線道路にあるコーズウエーの凹部に設置されたカルバートによる潜り橋である。下流側河床には鉄線かごによる護床工が設置されている。洗掘等による被害は見られなかった。
