# 洪水時での流木流下特性と流水型ダム貯水地内 における流木集積状況

## FLOWING SITUATION OF DRIFTWOODS DURING FLOOD AND ACCUMULATING CONDITION IN RESERVOIR OF DRYTYPE DAM

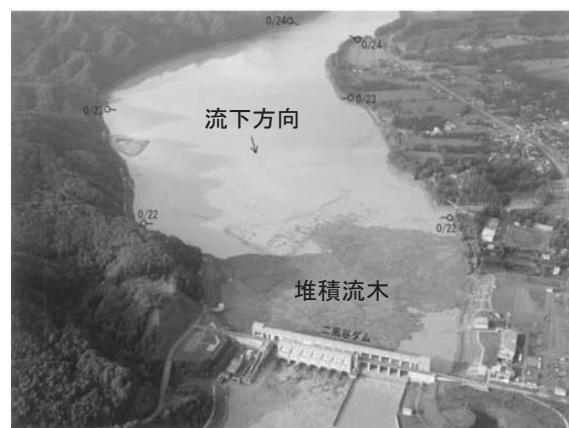
図-1 二風谷ダム流木災害状況 (2003 年 8 月撮影)

一方では大規模洪水に伴って発生する大量の流木が貯水地内に流入し、ダムの開口部を閉塞させるといった問題点が懸念されている。北海道胆振日高地方で 2003 年 8 月に起きた洪水で沙流川の二風谷ダムに大量の流木が流入し、ダム直上流まで集積した。二風谷ダムの事

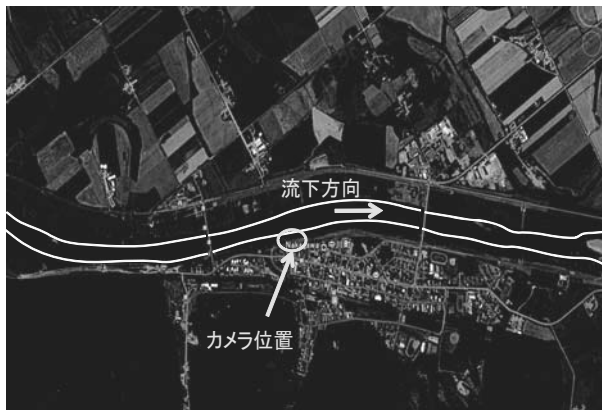
図-3 天塩川菅平水位観測所での映像撮影地点

本来であれば貯水地上流域での洪水時における河道内の流木流下状況を把握する必要があるが、山間地等の理由で観測が困難である。このため、下流河道の洪水時の映像を用い、流木の挙動について把握を行った。映像は、北海道道東に位置する常呂川河口部(河口から0.2km地点)および北海道道北に位置する天塩川菅平水位観測所(河口から59.08km地点)で撮影されたものである。常呂川、天塩川の各撮影地点を図-2、図-3に示す。映像の

c) 各流木の横断方向の流下位置：常呂川及び天塩川の各流木の横断方向流下位置での解析結果を図-9に示す。流木の流下位置は、常呂川では右岸側に集中し、天塩川では中央部に集中して流れている。常呂川河口部では図-2からわかるように河道が湾曲してるとともに、河口部の横断図から右岸側の河床が深く掘れていることがわかる。つまり、常呂川では河道の湾曲に伴い、流れが右岸に偏倚し流木の位置も右岸側に集中したものと考えられる。一方、天塩川菅平水位観測所では図-3からわかるように河道が直線であるとともに、図-7から河床が概ね平らになっていることがわかる。このことから流れが中央部に集まり流木の位置も中央部に集中したものと考えられる。以上より、流木は河川の流心に沿って流下することが示された。

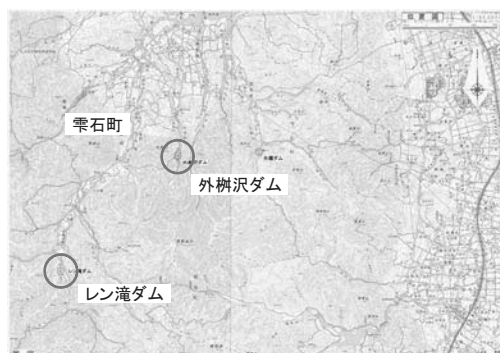
図-10 調査位置図

a) 調査地の概要：現地調査地として、図-10に示される岩手県岩手郡雲石町矢櫃山に位置するレン滝ダム及び外柵沢ダム2カ所の流水型ダム貯水地内を調査対象とし調査を行った。レン滝ダムは南畑川上流に建設された防災ダムで、規模は堤高37.7m、堤長170m、集水面積14.1km<sup>2</sup>、満水面積22.9ha、サーチャージ水位303.1mとなっている。外柵沢ダムは外柵沢川上流に建設された防災ダムで、規模は堤高22.5m、堤長169m、集水面積7.5km<sup>2</sup>、満水面積12.72ha、サーチャージ水位300.3mとなっている。レン滝ダム貯水地の特徴として図-11に示すように、ダム上流域において平常時の河道が直線的である。外柵沢ダム貯水地の特徴として図-12に示すように、ダム上流域において平常時の河床が湾曲している。

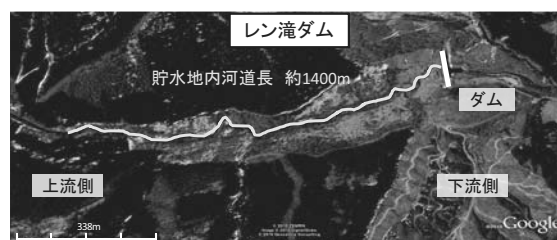
図-11 レン滝ダム平面図

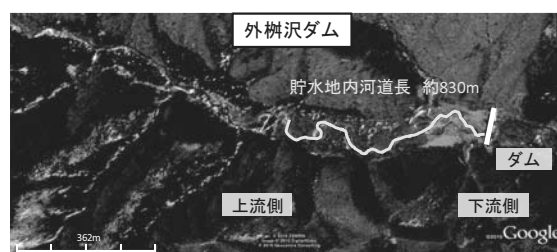
図-12 外柵沢ダム平面図
