# 猪名川浸水情報システムによる地域防災情報の共有

Information sharing in regional disaster-prevention: Inagawa River inundation information system

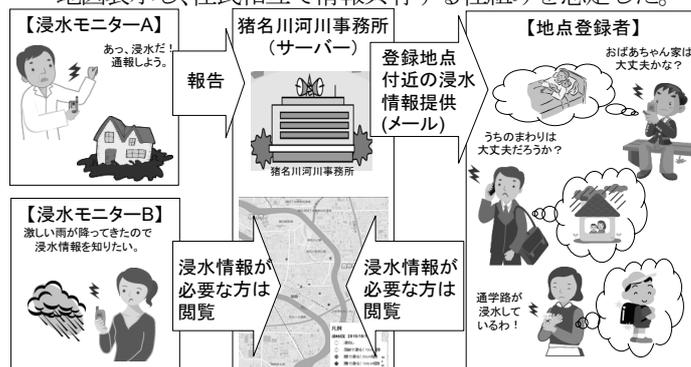
具体的には、図-1のように一般市民である浸水モニターから携帯電話ウェブで報告を受け、地域の浸水状況を地図表示し、住民相互で情報共有する仕組みを想定した。

図-1 猪名川浸水情報システムの構築方針

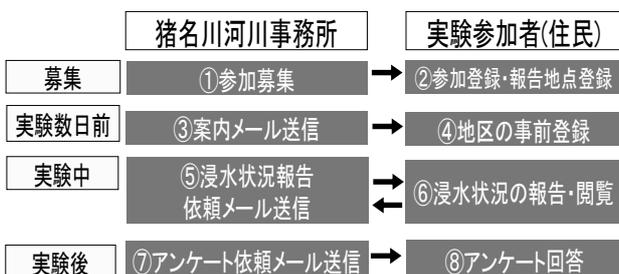
平成 22 年 2 回目の実験方法を図-2 に示す。実験参加者は事前に募集サイトにアクセスし、登録を行う。当日は猪名川河川事務所から送信した浸水状況をメールで受信し、携帯ウェブにアクセスして提示された浸水状況を参加者が半断し報告する仕組みとした。

図-2 平成 22 年 2 回目の実証実験の流れ

高齢の参加者についてもメールアドレスを正確に取得するため、携帯でQRコード等を読み取り、空メールを送る手法を採用した。また、事前の報告地点登録(図-2 手順の②)として自宅、職場等が設定できるようにした。

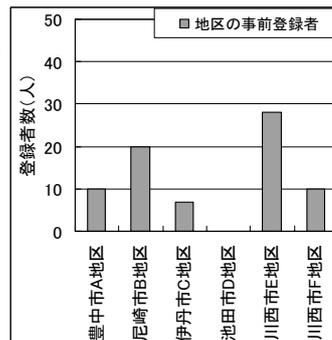
平成 22 年 2 回目の実証実験における全登録者数は 272 人であった。このシステムの目的は、ある地区にどのような浸水が発生しているかを地域住民に提供することである。事前に地区登録(図-2 手順の④)を実施した人数を示した図-3 を見ると、地区単位でまとまった人数の登録が確認できた。一方で、D 地区と F 地区では登録者数に大きな差が出た。これは過去の浸水実績、地域防災活動への取組み意欲等による地域差であり、今後の募集計画で考慮する必要がある。

図-3 地区登録者数

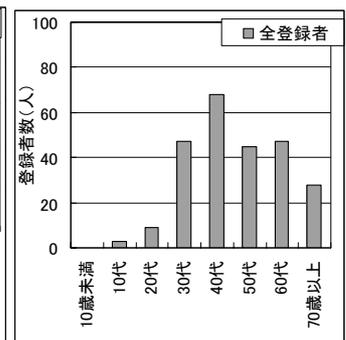
また、全登録者数を年代別に図-4 に示した。30 代~70 歳以上で幅広く集まったが、若い世代(10 代、20 代)の登録が少ない。その要因は、a. 自治会の集まりに参加していない、b. 説明会を開催できる若い世代の集まりが少ない、c. 実験に「興味がない」等が考えられる。若い世代は情報提供者として期待できるため今後の課題である。

図-4 年代別の登録者数

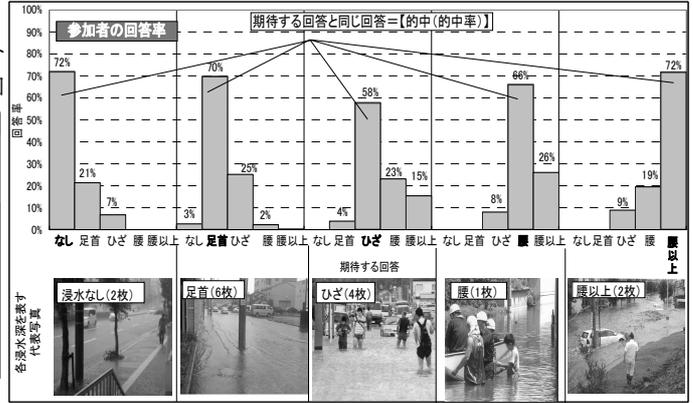
全データの的中率評価を図-7に示す。的中率は60~70%程度となった。また、全体的に浸水深の判断は危険側（浸水深を大きめ）に回答することが確認でき、「期待する回答+期待する回答の1ランク上の回答」では80~90%程度となった。

図-7 的中率の比較

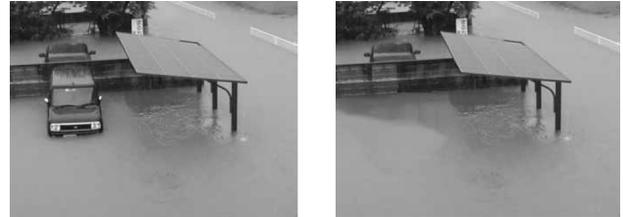
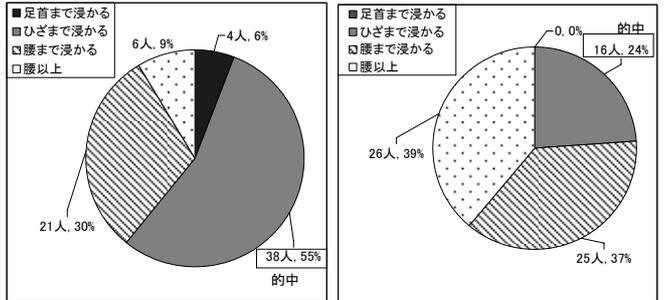
自動車やそのタイヤなど市中に多数存在する比較対象物の有無による的中率の比較を図-8に示す。

対象物モノサシとして利用することで、視認誤差は縮小した。浸水深判断の目安となる対象物（足首や膝など体の部位、自動車など）を事前に提示することで、浸水深判断の主観差の最小化が図れると判断できる。

(比較対象物：有) (比較対象物：無)  
図-8 比較対象物の有無による的中率

②情報の精度：報告時の浸水深精度は、ワークショップで明度や対象物が異なる浸水状況写真で示し確認した。人や車などを目安とすることで視認誤差が縮小し、浸水想定区域図レベルの精度を確保できることが解った。

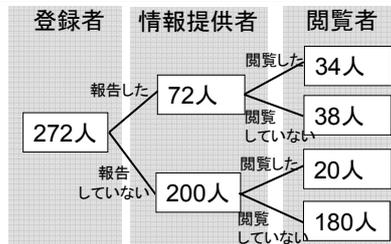
登録者(272名)のうち浸水状況を報告した情報提供者は72名で報告率は約26%であった(図-12)。

図-12 登録者・情報提供者の人数

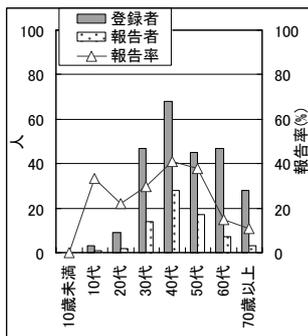
報告率を年代別に示した図-13を見ると、30~50代が3~4割程度と高く、60、70代の報告率は1~2割と低い。60、70代は防災について興味があるが、携帯操作に不慣れであること、受信側で登録した人もいることが考えられる。また、事前の地区登録者の報告率を図-14に示した。B、C、Eの地区では報告率は60%を越えたことから、過去の浸水実績、地域防災活動への取組み意欲がある地区では、報告率も高くなる傾向があった。

図-13 年代別の報告率

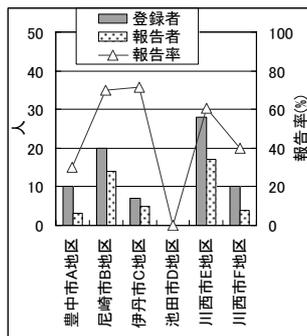
図-14 地区別の報告率

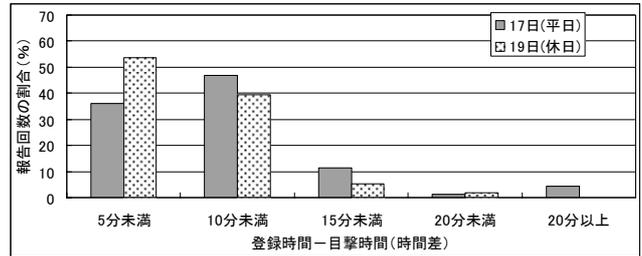
浸水情報収集の課題として、報告の時間遅れがある。時々刻々変化する浸水状況に対して、報告時間遅れは精度を低下させる要因となる。登録時間と目撃時間(メール送信時間)の時間差を評価した(図-15)。情報提供者の約9割が10分未満で登録できており、情報提供者に限れば操作性は問題ないことが確認できた。

図-15 登録時間と目撃時間の時間差

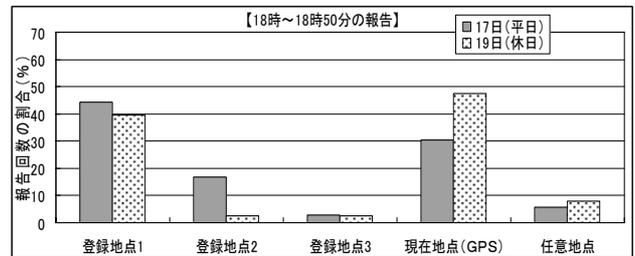
報告場所の割合を示した図-16を見ると、登録地点1と現在位置(GPS)が多く、情報提供者が場所を選択して報告している状況が確認できた。場所は複数から選択できるため、本格運用時には情報提供者が安全な場所に移動して報告することの周知徹底が必要である。

図-16 情報提供者が選択した報告場所

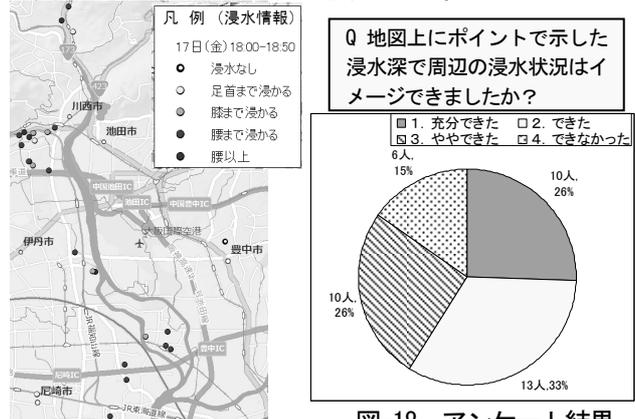
浸水状況は、地図上にポイントで表示させることにした(図-17)。これに対するアンケート結果では、周辺の浸水状況はイメージできた人が8割を占めた(図-18)。

図-17 地図表示例

点情報表示で周辺の浸水状況はイメージできるため、点情報で提供の方針でよいと判断した。

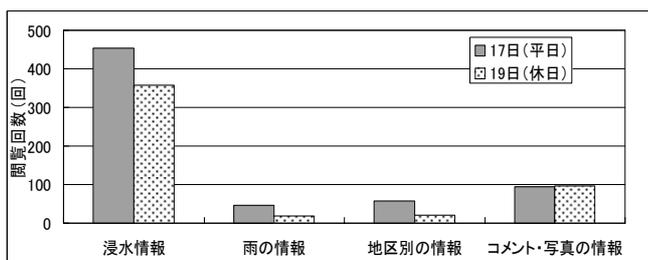
閲覧内容として、「浸水情報」、「雨の情報」、「地区別の情報提供者情報」、「コメント・写真」の4つを設定した。情報別の閲覧回数を図-19に示す。

最も閲覧が多かったのは、「浸水情報」で約350～450回のアクセスがあった。

また、「コメント・写真」の閲覧で両日とも約100回のアクセスがあった。コメントは想定シナリオに沿って、様々な表現で浸水状況を伝える内容が多かった。また、携帯カメラからの報告写真は「電柱」や「車」など浸水状況を把握できるアングルで浸水状況を伝える工夫が見られた。

図-19 閲覧件数

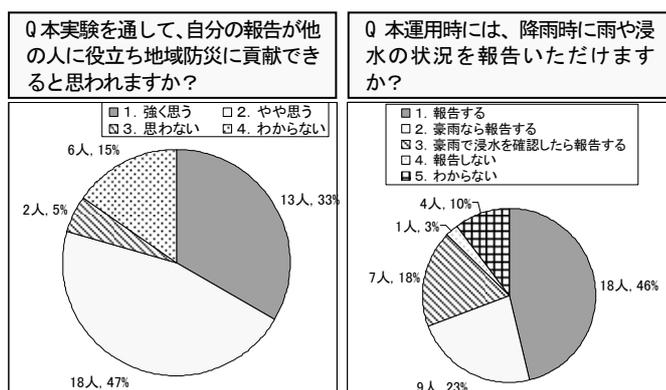
実験後のアンケート調査では、本システムの運用について図-20のように80%が自身の報告が地域防災に貢献できると考えており、好意的あるいは期待感ある回答が得られた。地域参加型の防災システムとして最も重要な地域の関心を得られるシステムであることは確認できた。

図-20 アンケート結果(実験参加者の回答)

最後に、実験後のアンケートでは参加者の80%が自身の報告が地域防災に貢献できると考えており、今後の進展が期待できる結果も得られた。
