# 越水による鉄道盛土の流失機構に関する 実験的研究

## EXPERIMENTAL STUDY ON RAILWAY EMBANKMENT BREACH

椿 涼太<sup>1</sup>・河原能久<sup>2</sup>・上田康弘<sup>3</sup>

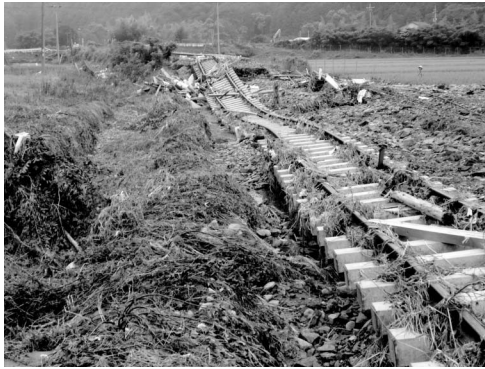
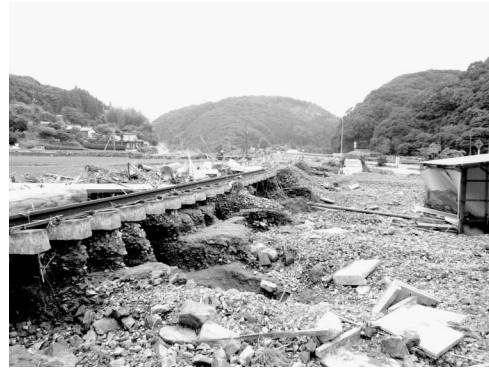
a) 2009/8 豪雨による JR 西日本・姫新線

b) 2010/7/15 豪雨による JR 西日本・美祿線

図-1 鉄道盛土の流水による被害状況写真

河川と併走する道路や鉄道の盛土は、氾濫域の拡大を抑制する二線堤のような機能を果たすことができる一方で、図-1 に示すように越流水により盛土の流失破壊が発生すると、盛土により堰上げられていた氾濫流が盛土破壊部分を集中して流れることとなる。洪水中の鉄道盛土の流失リスクや氾濫流の抑制効果を確実に評価する為には、鉄道盛土の洪水中の流失強度・破壊現象を把握する必要があるが、このような現象について十分解明されていないのが現状である。このような現象を解明することは、鉄道盛土の流失リスクを評価するだけでなく、流失リスクを低減させるための方策を確立する上で不可欠である。このような盛土による、氾濫被害の低減効果を活かして、交通機能と防災機能を併せ持つ一体的な社会資本整備を行うことができれば、面積に比して投入できる資産が限られる上・中流域での人間活動の維持に重要な役割を果たすと期待される。

鉄道盛土の破壊形態について、2009 年 8 月の姫新線の災害を対象として金子<sup>2)</sup>により (a) バラスト流失と (b) 盛土流失との二通りに区分されている。バラスト流失は、軌道（レールおよび枕木）を支えるバラスト部分が流失するものであり、盛土流失は、バラストに加えて、バラストを支えている盛土部分も流失したものである。図-1 に示すように、盛土が流失しても軌道は完全には破壊されずに、ぶら下がるように残留して、流木やゴミ等がこれに捕捉されている。盛土流失が起きた区間に隣接する、盛土の高さがやや高く、また流失をまぬがれた軌道においても、流木等の捕捉が確認された。このことは、盛土流失区間の周辺で、広く越流がみられたことを示しており、盛土流失は氾濫水の盛土の越流後に発生したものと判断できる。越流後の破壊形態として、

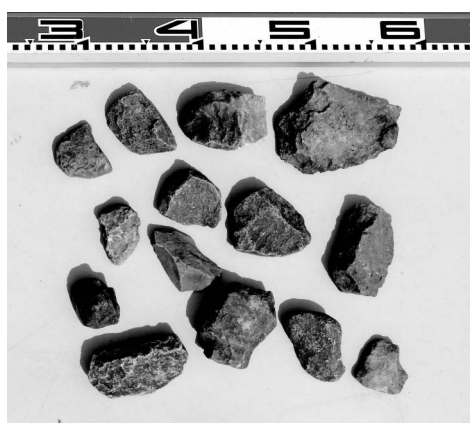
図-3 実験で用いたバラスト（目盛りの数字は 10cm 単位）

図-3 に示す、実際に使用された後に交換された廃バラストを用いて実験を行う。バラストは、使用するにつれバラストの角の摩耗や、粒子の分割が起きて、粒径がやや小さく、また粒子の形状が丸く変化する。実験に用いたバラストは、粒径が20～80mm程度、間隙率 $\epsilon$ は0.49、比重 $\rho$ は2.55g/cm<sup>3</sup>であった、本実験ではバラスト交換後に時間がたった場合での特性を調査することとなる。図-4 に、バラストを直径 $2.02 \times 10^{-1}$ mのカラムに詰めて計測した透過抵抗特性を示す。抵抗特性は断面平均流速 $U$ の一乗と二乗の和により、精度よく近似( $R^2 = 0.99$ )できており、Forchheimer型の抵抗則
