# 2010 年 10 月奄美大島豪雨時の住用川流域の洪水 と住民行動に関する調査

INVESTIGATION OF FLOOD DISASTER AND EVACUATION ACTIVITY OF  
RESIDENTS IN THE SUMIYO RIVER BASIN IN AMAMI OSHIMA ISLAND ON  
OCTOBER 20, 2010

**Key Words:** Amami Oshima Island, Sumiyo River, torrential rain, flood disaster, evacuation

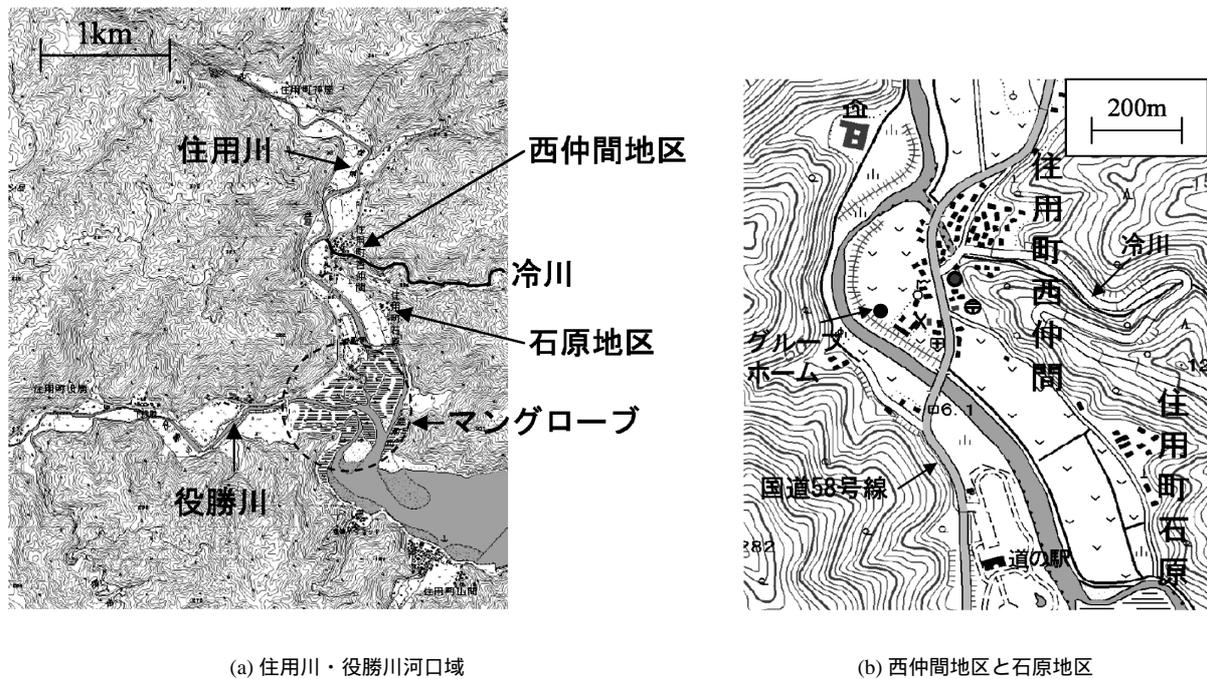
図-2 調査対象地域の状況（国土地理院「ウォッチず」を元に作成）

図-2(b)に今回、調査対象地域とした西仲間地区と石原地区の詳細を示す。西仲間地区は国道58号線がその中心部を通り、その周辺に奄美市住用総合支所や郵便局、診療所などの公共施設が集まっている。住用川左岸堤防と国道58号線の間は主として果樹園として利用されているが、診療所や交番、また今回、犠牲者が発生したグループホームや住宅など比較的新しい建物が建設されている。また、この地区には、住用川の支川のひとつである冷川（全長約1.5km、流域面積2.1km<sup>2</sup>）が流れている。一方、石原地区は西仲間地区の南部に位置し、住用川左岸の果樹園と山地の間に集落がある。

に沿って南北に伸びる平地部分が本章で調査対象とした地域である。また、図中、東西に伸びる平地は2級河川の役勝川流域であり、役勝川は住用川とマングローブ域で合流して住用湾に注ぐ。両河川ともにリュウキュウアユが生息する河川としても知られている。

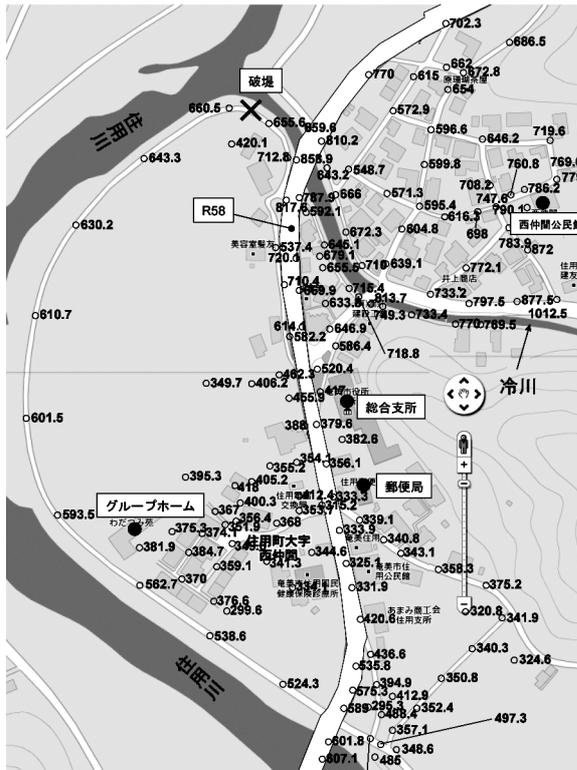
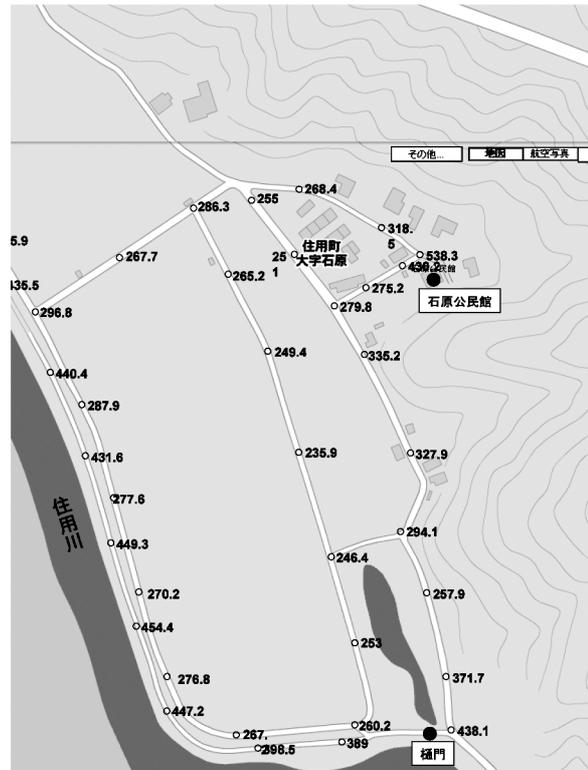
図-3 地盤高測定の結果 (図中の数字は標高を表す, 単位: cm)

図-3 に示した地盤高測定の結果に基づいて浸水状況について考察する。まず、冷川右岸に位置する西仲間の北部住宅地は、国道58号線に比べて地盤が低くなっ

ている。また、聞き取り調査よりこの付近の浸水域の最大地盤高は約750cmであることが分かっており、避難所となった西仲間公民館等の山側の一部の地域を除き、ほぼ全域が浸水したと考えられる。次に、西仲間の南部は郵便局周辺が地盤高350cm以下でこの付近で最も低くなっている。住用川左岸堤防を越水していたことや、郵便局周辺では最大で200cm以上の浸水深となっていたことが聞き取り調査から分かっており、地盤高500cm以下のこの地域はほぼ全域が浸水していたと考えられる。なお、浸水深は広範囲で成人の身長以上の浸水深となっていたと思われる。また、西仲間地区

では「何分かの間に水位が一気に高くなった」など短時間で急激な水位上昇を証言する人が多くいた。石原地区は一部地域（地盤高 500cm 以上、石原公民館付近）を除き、堤防より低くなっており、こちらもほぼ全域が浸水したと考えられる。

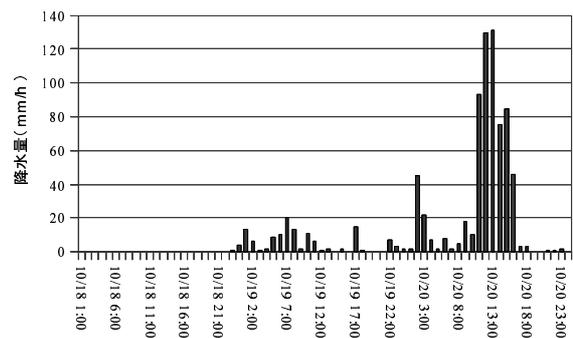
図-4 西仲間地区における降雨の状況

表-2 に災害に関する警報や避難勧告の発令状況<sup>1)</sup>、図-4 に西仲間地区の 1 時間降水量の経時変化を示す。災害発生当日（10 月 20 日）は早朝から大雨・洪水警報が発令されていたのに対し、人々が活動を始める 6 時～8 時ごろは降雨が少なかった。その後、10 時以降の 3 時間で時間雨量が 93mm、130mm、131mm という非常に強い雨が継続した。

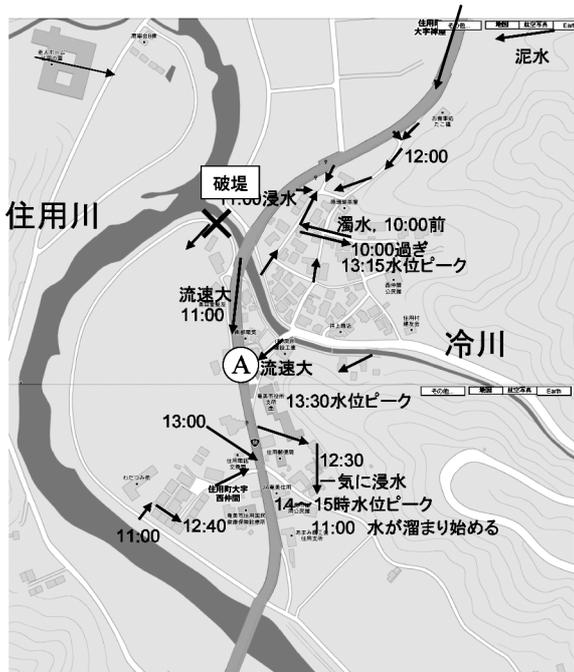
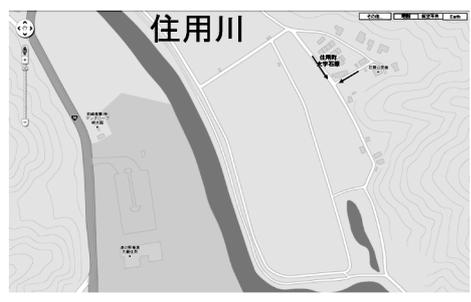
図-5 聞き取り調査ならびに写真判読から想定された流向（矢印の長さは流向の範囲を示し、大きさとは無関係）

図-5 に、聞き取り調査や写真、現地調査などから推定された洪水流の方向を示す。また、図-6 に住用総合支所へ避難した住民により撮影された写真を示す。これらより、郵便局付近の浸水の様子や、20 日 12:41 から 13:22 までの間の水位上昇を確認できる。

聞き取り調査において「見たことのない量の水の塊が山から流れてきた」という証言が得られたが、これは、保水力を失った山の斜面から直接水が流れてくる様子を示したものと考えられる。また、この水は住用川からの水に比べ濁っていたと話す人もいた。国道 58 号線にも直接水が流れ込んでいたと考えられ、それらの水が国道を南下し、西仲間北部地区の住宅街の浸水を発生させた。図-5 には、同一地点で矢印が互いに逆方向のものがあるが、これは、最初は山地からの直接流入、その後国道からの流入になったこと示している。図-5 中の A 地点は、道路が急勾配であり、かなりの流速が生じていたことが写真などから推察された（図-6(d)）。このように浸水深自体は浅くても「流れに逆らうことは無理。ゆっくり横歩きをしなければならなかった」という証言を踏まえると、場所によっては流速が大きいため、避難の際の最適な経路の選択や、流水中を移動するための相応の体力・技術がなければ浸水後の避難は困難であったと考えられる。

また、図-5 で示したように、冷川河口付近の左岸において破堤しており、これによる河川水の流出が総合支所や郵便局付近において急激な水位上昇を生じさせた一因と考えられる。この破堤の原因として小松らは、住用川の水位上昇により冷川からの水が住用川に流れにくくなって、住用川・冷川合流部で流速が減じ、合流部で土砂が堆積したこともあって冷川の水位が上昇し破堤に至ったと考察している<sup>2)</sup>。石原地区では、北から南への流れと石原公民館付近から低地への流れが生じていた。

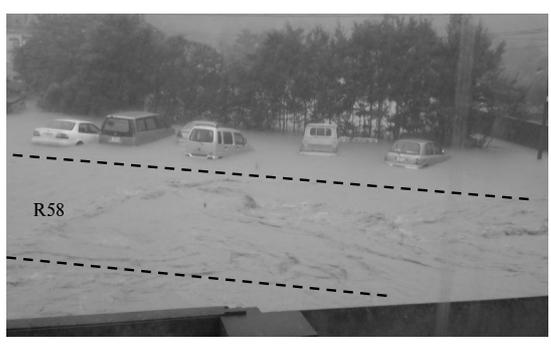
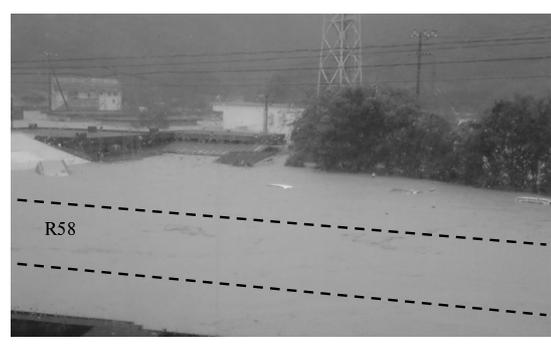
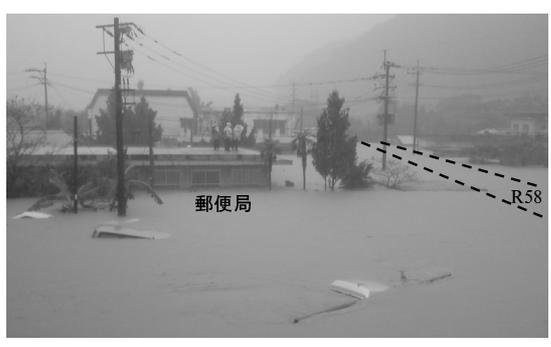
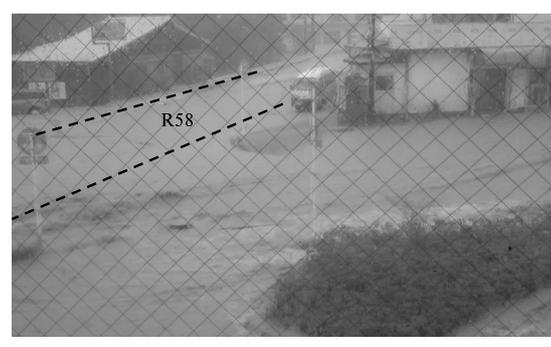
図-6 住用総合支所へ避難した住民により撮影された洪水の様子

一方、急激に水位の上昇が生じた郵便局ならびにグループホーム周辺地域では逃げ遅れたケースが多くあった。死者 2 名もそのような状況で生じている<sup>3)</sup>。この付近の住民は図-6(a) のように屋根の上、自動販売機の上などに避難している。また、山側の家では浸水が始まった後に窓などから山側へ避難した事例もある。郵便局では「1990 年台風 19 号の時に脱出するために窓の格子を切っていたのでそこから出ることができた」、農協では「水圧でドアが破られなんとか避難した」という証言や、電柱につかまっていたカヌーに救助されたケースなどがあった。以上のように、紙一重で助かった事例が多くあったとも言える。

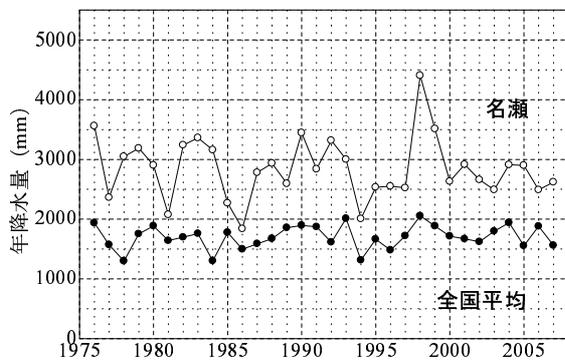
図-7 奄美大島（名瀬）と全国平均の年降水量の比較

経験をもとに自宅の地盤を高くするなどの対策を講じている家が複数あった。図-7 に奄美大島（名瀬）と全国平均の年間降水量の経年変化を示す。全ての年で名瀬の降水量は全国平均を上回っており、この期間の平均値でも名瀬が 2,800mm、全国平均が 1,700mm と名瀬が多く、奄美大島の土地や人々は全国に比べて雨に慣れており、水災害に対する対応力は比較的優れていたことが推定される。

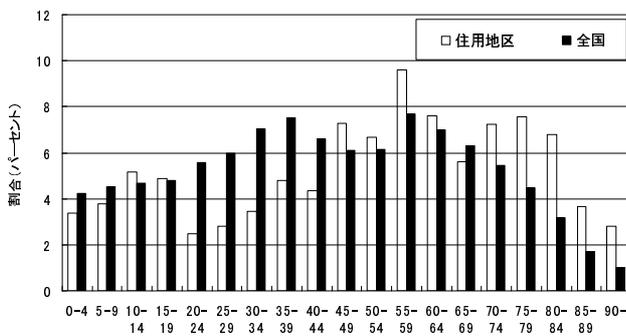
図-8 住用町の年齢別人口構成

冷川右岸の西仲間地区や石原地区では、住民同士の声掛けにより迅速に公民館に避難した人が多く、人的被害は生じていない。図-8 に年齢別人口構成の住用町と全国平均の比較を示す。これから分かるように、この地域では、全国平均に比べて 20 代～30 代の人口が少なく、70 代以上の通常、災害弱者と考えられる人口が多いにもかかわらず、人的被害が少なかったのは、前述したような適切な避難誘導が行えたことが、要因のひとつと考えられる。
